# 災害調査報告書

## 廃油リサイクル工場で発生した爆発火災災害

労働安全衛生総合研究所

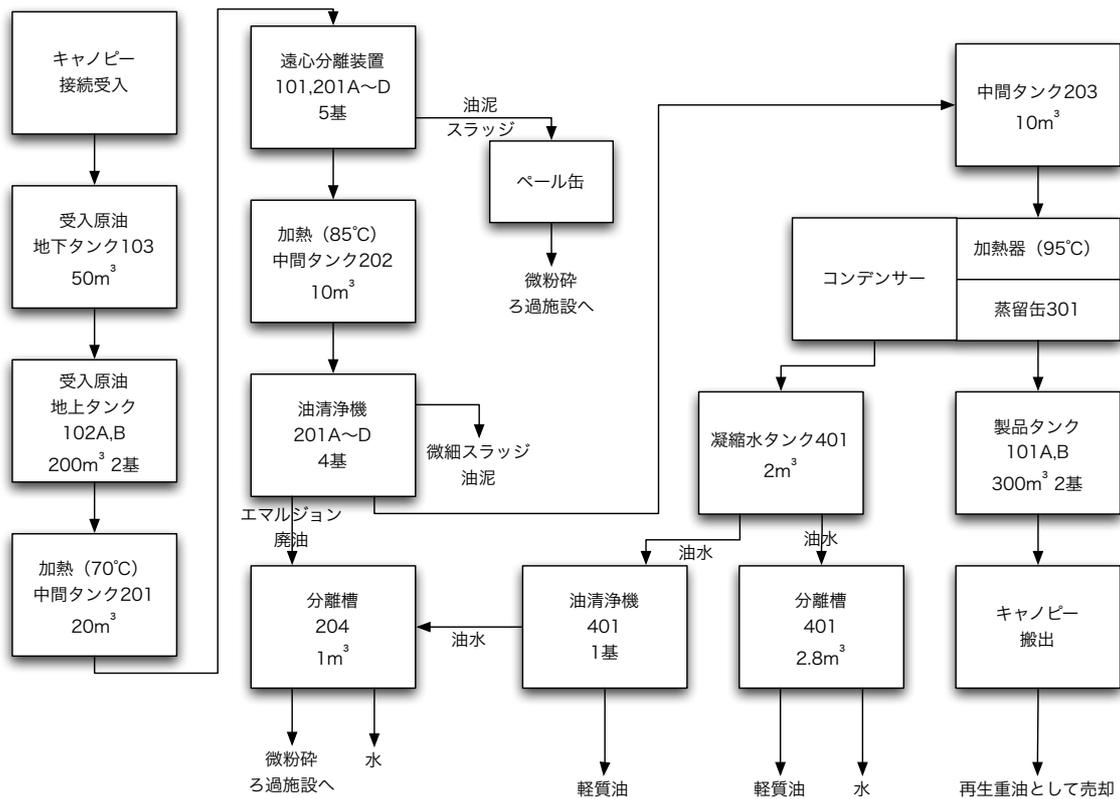
図 2-1 蒸留施設フロー（一部抜粋）

蒸留施設のフローの主要部分を図 2-1 に示す。タンクローリーで回収された使用済みのエンジンオイルや重油などの廃油はキャノピーで受け入れ，蒸留工程で 70℃から 95℃に加熱され，水分・スラッジの除去が行われ，精製の後，再生重油として製品化される。スラッジとは一般に油に金属粉や砂などの固体を含む汚泥状をいうが，事業場では固体状のものをそう呼んでいる。このスラッジの除去には遠心分離装置が使用されていた。遠心分離装置は蒸留施設の 2 階機械室に設置してあった。機械室の見取図を図 2-2 に示す。

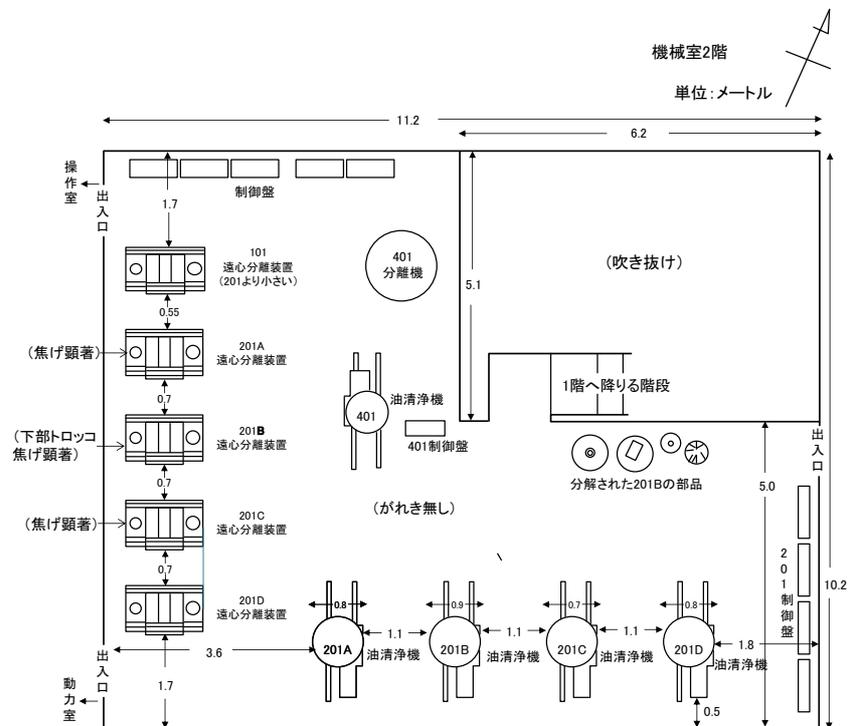
図 2-2 機械室（2階）の見取図（監督署の資料を元に作成）

着火箇所は、蒸留施設の 2 階機械室の南東角、遠心分離装置 201D と操作盤付近であったと推定される（表 3-1 より）。起因物質を含む廃油混合物の再生処理中、遠心分離装置の隙間から気化した可燃性蒸気が室内に漏れ出し、爆発性の混合気を形成していた。異変に気がついて装置停止や換気のために動き回っていた作業員が帯電したことで静電気放電が生じ、周囲に形成していた爆発範囲の混合気に引火して爆発が発生したことが最も可能性が高いと考えられる。

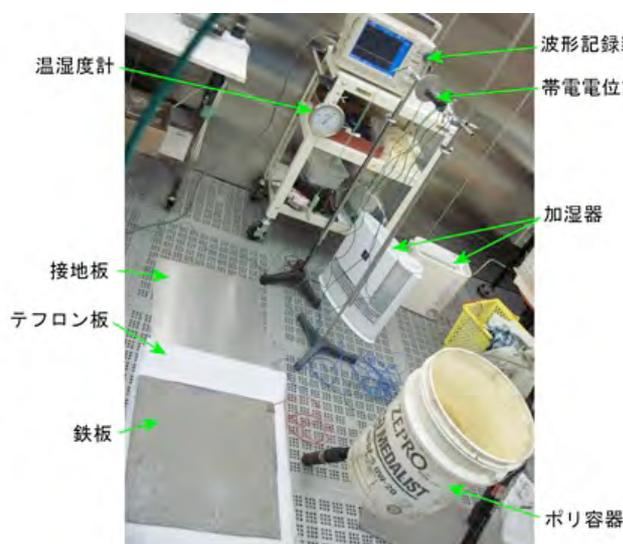
写真 5-4 実験器具の配置

写真 5-4，5-5 に実験装置を示す。

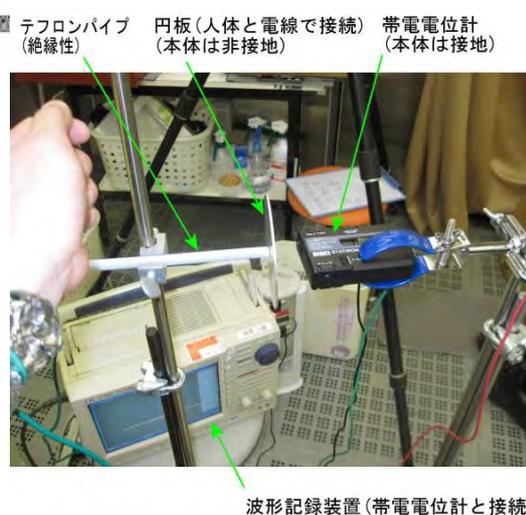
写真 5-5 電位の測定方法

実験によると、a)9℃、93%では電位は1kV以下であり、ほとんど帯電しないこと、b)12℃、80%では5kVを超える場合があり、帯電すること、c)18℃、23℃となるにつれ相対湿度が下がるが、4kV近くまで帯電する場合があること、d)帯電に及ぼす作業着の影響はほとんどないこと、衣服の擦れによる帯電は小さいこと、e)帯電電位は、靴と床材との擦り方、ジャンプ、姿勢によって変化すること、f)その場走りでは電荷が蓄積して電位が上がっていくことはなかったこと、g)鉄板を非接地状態にしても塗料が剥げている箇所では導電であり、結果的には接地体として作用する場合があること、などがわかった。
