災害調査報告書

建設工事現場で発生した
クライミングクレーンの落下災害

労働安全衛生総合研究所

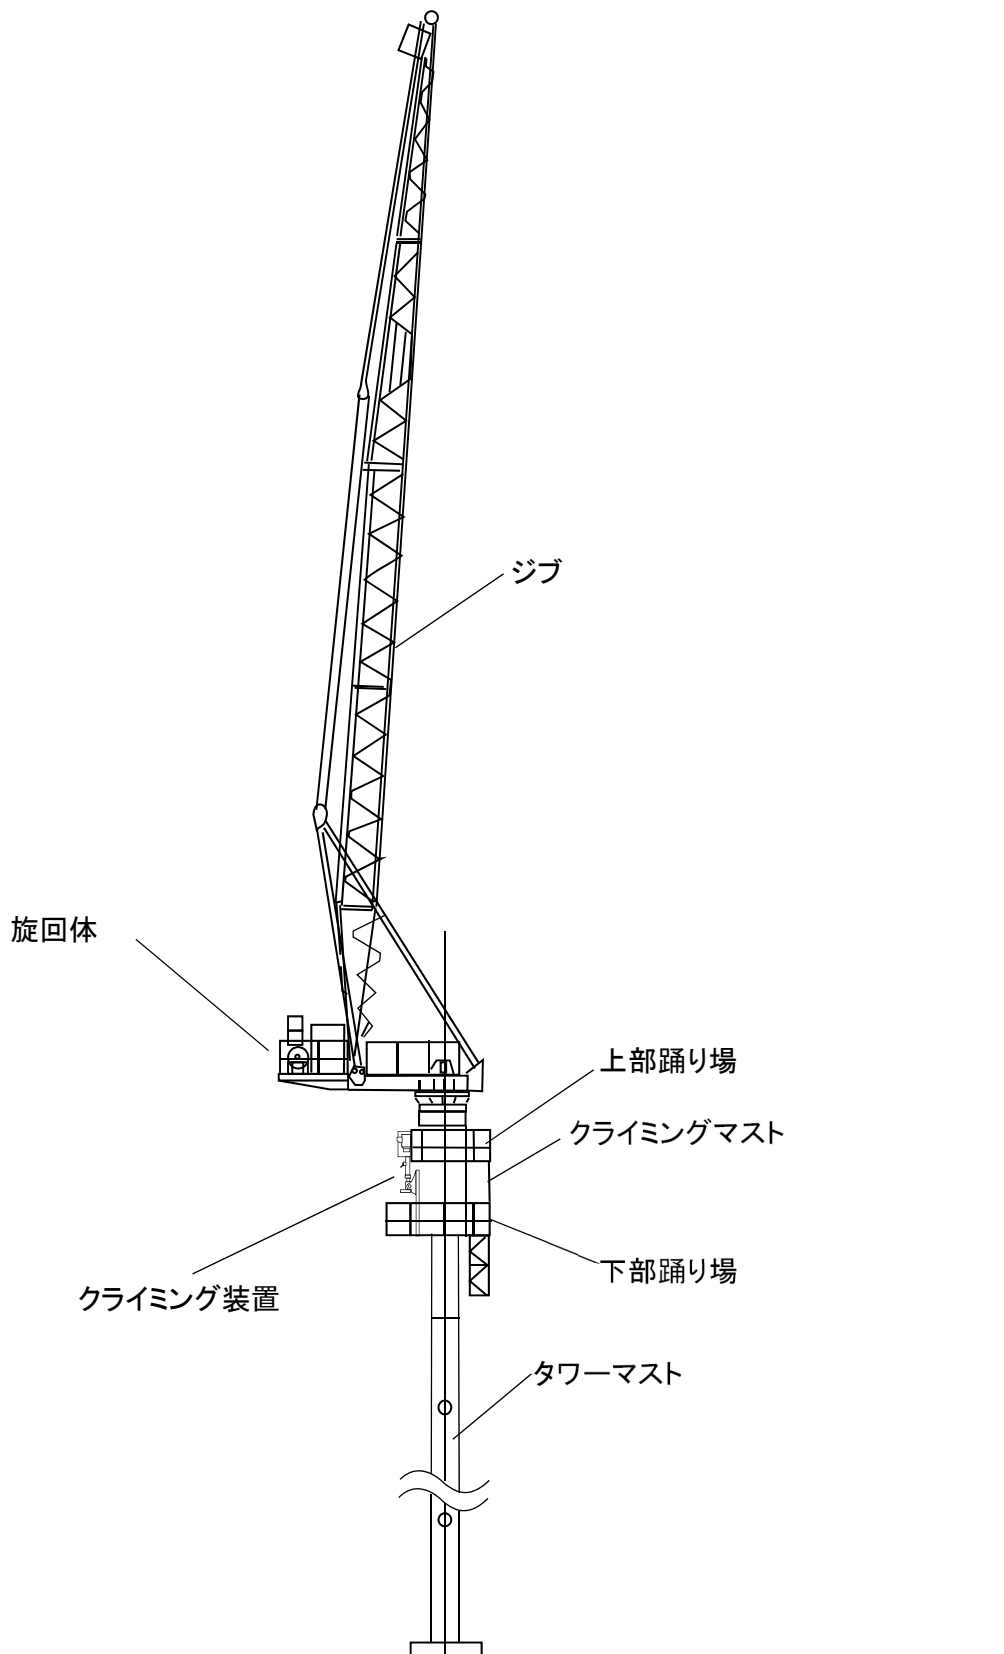
図1 クライミングクレーンの外観図

建設現場で、図1に示す油圧駆動のクライミングクレーンの解体工事を5名の作業員により開始したところ、クレーンの逆クライミング作業中にクライミングマスト（旋回体及びジブを含む）が落下した。

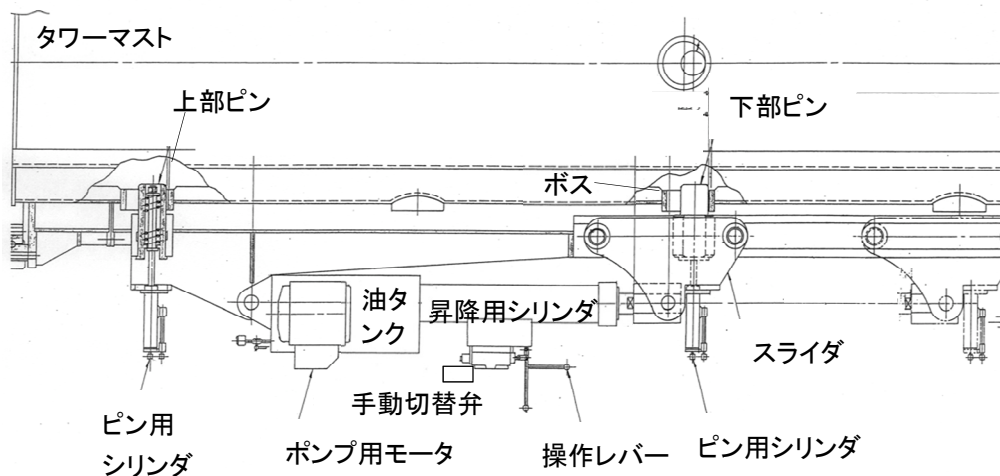
図2 クライミング装置の構成

この作業では、クライミング装置（図2）が取り付けられたクライミングマストをタワーマスト表面に沿って降下させる必要がある。この作業では、クレーン操作者が油圧装置を操作してタワーマストのボス穴に落下防止用の油圧ピンを交互に抜き差ししながら、クライミングシリンダを上下に伸縮させてボス間隔毎に降下させるという手動操作を行うものであった（図3参照）。

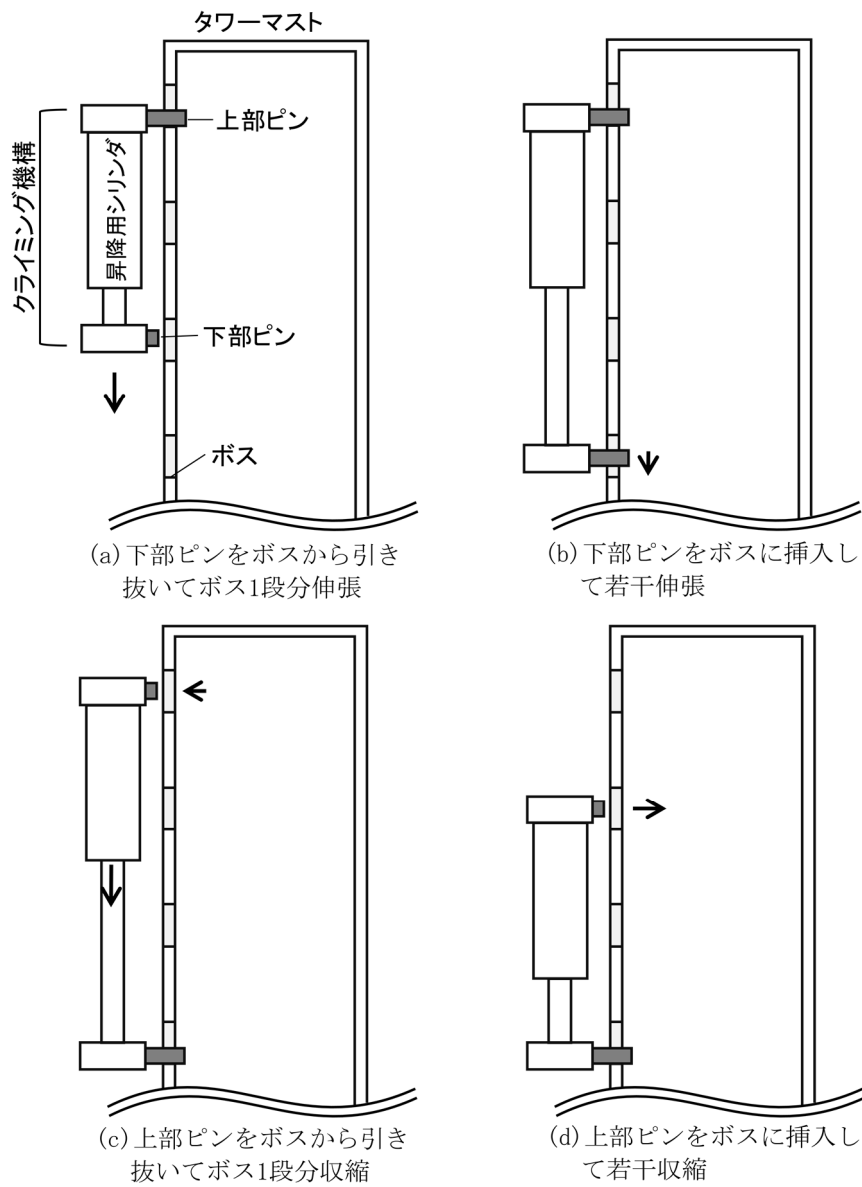
図 3 クライミング機構の逆クライミング動作

- ① クレーンジブを起こす（風速 5m/s 以下の条件下）。
- ② クライミングマストのタワーキャッチ（上下に各 2 カ所）を緩める。
- ③ 昇降シリンダを若干伸張して、クライミングマストを持ち上げる。クライミングマストと旋回体、ジブ等の全重量（以下、全重量という）を上から 3 番目の下部ピンで受ける。
- ④ ストッパーピンの荷重が抜けるので手で引き抜く。
- ⑤ 上部ピンを最上部のボスに挿入する。
- ⑥ 昇降用シリンダを若干縮めて、全重量を上部ピンで受ける（図 3(a)参照）。（3 番目のボスから下部ピンが自動で抜ける。）
- ⑦ 昇降用シリンダを伸張して、下部ピンを上から 4 番目のボスに挿入する（図 3(b)参照）。
- ⑧ 昇降シリンダを若干伸張して、全重量を下部ピンで受ける（図 3(c)参照）。（最上部のボスから上部ピンが自動で抜ける。）
- ⑨ 昇降用シリンダを縮めて、上部ピンを上から 2 番目のボスに挿入する（図 3(d)参照）。
- ⑩ ⑥より繰り返す。（ピンを挿入するボスは 1 段毎に下がる。）
