災害調査報告書

高層ビル建設工事中に発生した 足場の落下災害

労働安全衛生総合研究所

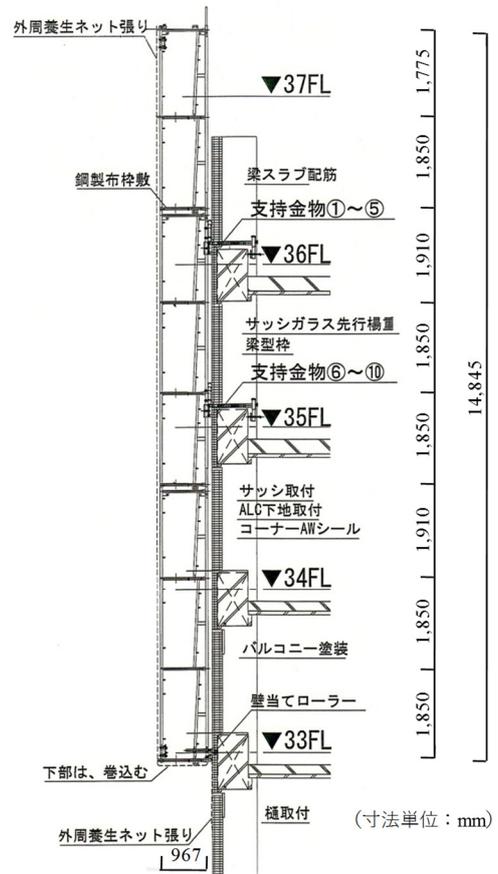
図3 落下した足場の断面図

落下した足場は図4に示すように、建物の梁に設置していた支持金物と呼ばれる部材により支えられていた。落下した足場は支持金物10個により支持されており、支持金物が設置されていたのは図2に示す①～⑩の位置である。支持金物は図4に示すように、緊結金具2個を用いて足場に固定し、建物の梁などに挟んで、ジャッキで締めて設置するようになっている。
