# 災害調査報告書

テルハつりチェーンの破断災害

労働安全衛生総合研究所

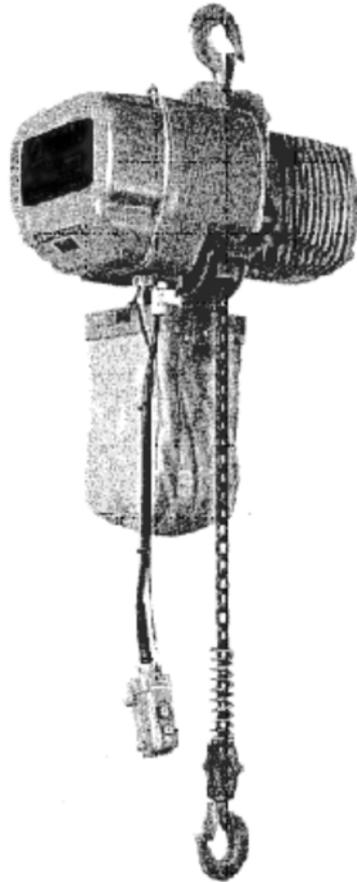
図1 当該テルハと同種のチェーンブロック外観

当該テルハは、巻上げ装置として荷を 1 本のチェーンでつり上げるタイプであり、定格荷重は 2 t である。図 1 に当該テルハに使用されていた物と同種の電動チェーンブロックの外観を示す。破断したつりチェーンは全長 4.68m で、その構成要素であるリンクの形状・寸法は、図 2 に示す通りである<sup>1)</sup>。なお、このチェーンの破断荷重は 125 kN (約 12.8 t) 以上であった<sup>1)</sup>。定格荷重からすると、つりチェーンの安全率は 6 以上あることになり、通常の使用で破断することは考えにくい。

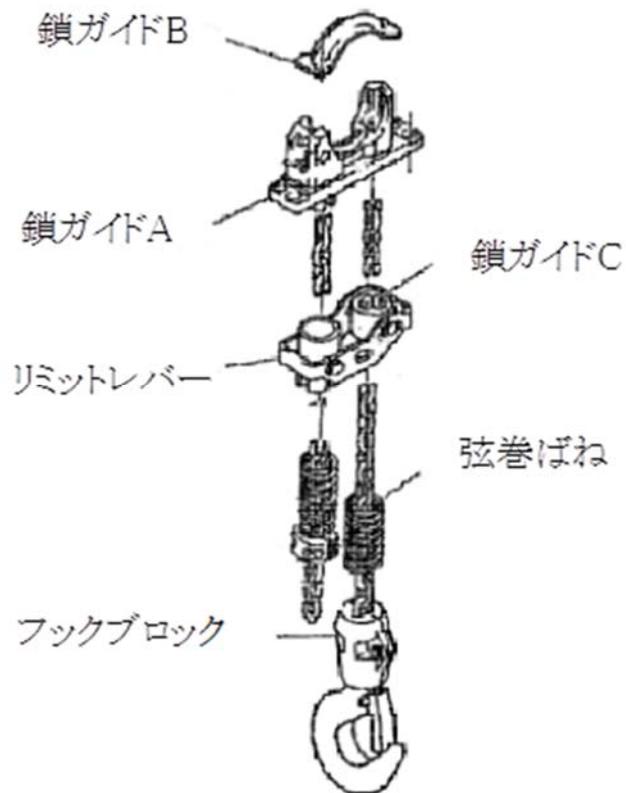
図3 過巻防止装置の分解図

この電動チェーンブロックには、図 3 に示す直動式と呼ばれる巻過防止装置が装備されている。その装置の一部として、つりチェーンには、チェーンブロック本体とフックの間に、弦巻ばねが挿入されており、上昇するフックブロックが、鎖ガイド C を介して鎖ガイド A に衝突することなく、一定の余裕を持って上限リミットスイッチを作動させる機能を担っている。

次に、つりチェーンに過負荷が作用した原因について考察する。観察されたチェーンブロック本体の損傷やつりチェーンの破断位置から推察するに、フックブロックとアイドルシーブの間に過大な負荷が掛かっていたと考えられる。しかし、過巻防止装置が正常に作動した場合、フックブロックとアイドルシーブの間に荷重が作用することは考えられない。そこで、改めて当該テルハの使用状況について詳細に調査したところ、洗浄槽からホップパに移動する際の揚程が不足していたため、図3に示した、フックブロック上面の弦巻ばねを取り外し、さらに荷を吊り上げる際は、常に過巻防止装置が作動するまで巻き上げていたことが判明した。このような使い方をした場合、リミットレバーには十分な遊びがないため、図12に示すように電動機によってフックブロックと本体の間のつりチェーンに過大な負荷が生じる。つりチェーンは、このような過大な負荷を荷を吊り上げる度に繰返し受け、非常に短期間に疲労破壊したと考えられる。なお、つりチェーンが破断した位置（フックブロック側から7番目のリンク）は、弦巻ばねがないと、ちょうどつりチェーンがアイドルシーブにかかり始める位置に相当している。
