# 災害調査報告書

## クラブトロリ式橋形クレーンの ワイヤロープ切断災害

労働安全衛生総合研究所

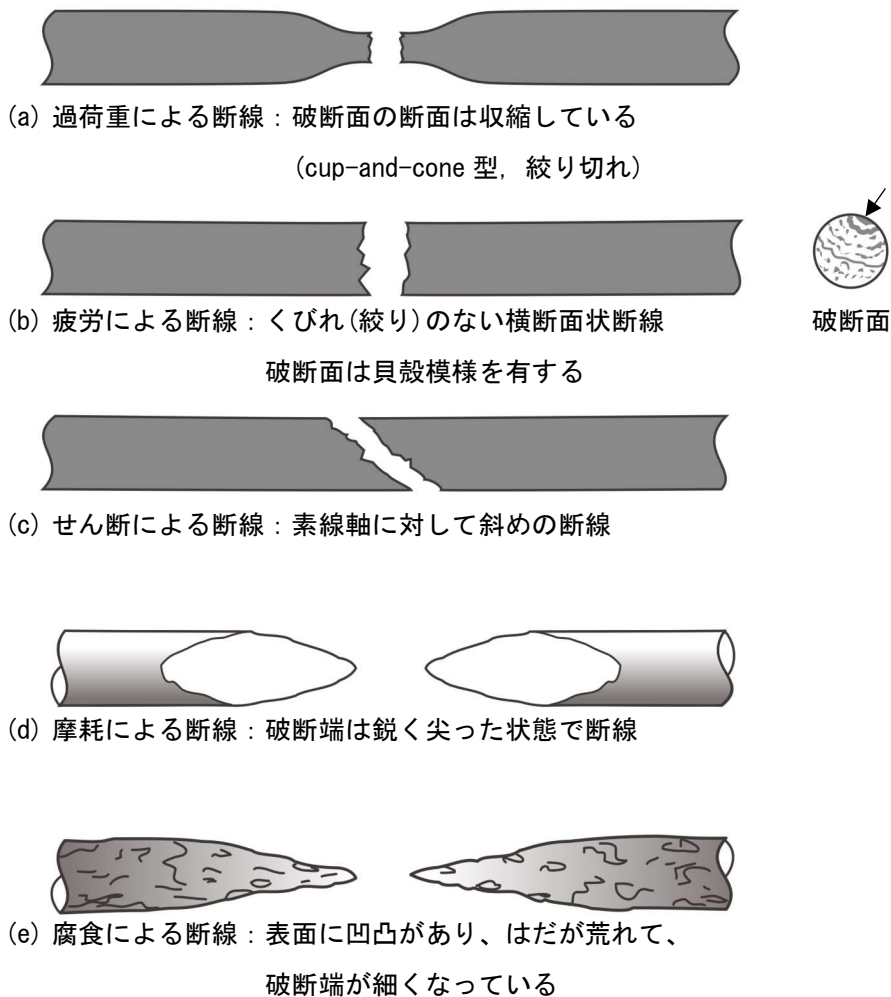
図7 ワイヤロープ素線の主な破断様式と破断端の形態

素線の破断状態については、肉眼および20倍の拡大鏡で観察した結果、

- (1) ストランド破断部近傍の最外層素線（各ストランド14本）は、ほぼ全てが著しく摩耗して有効断面が大幅に減少した状態で破断している。
  - (2) 第2層素線（各ストランド7本）は、1/3程度ははっきりした横断面形の破断、ほぼ1/3が若干のくびれを伴うせん断形破壊、残りはほとんどくびれのない分散したせん断形破壊部分からなる破断状態である。
  - (3) 心素線（各ストランド1本）は全て典型的横断面型の破断形態を示している。
- という特徴が確認できた。なお、参考のため、素線の破断形態の典型例を図7に示す。
