# 災害調査報告書

## トンネル工事における型枠支保工の 崩壊災害

労働安全衛生総合研究所

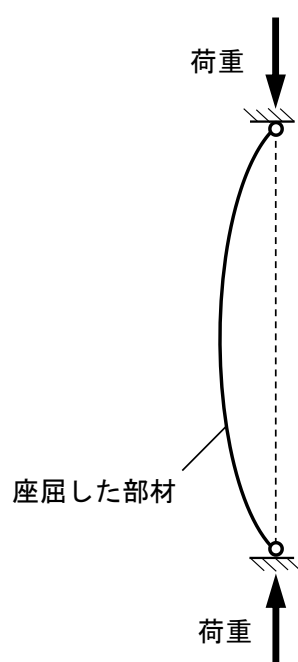
図 5 部材の座屈

図 3 に示すように、型枠は、水平材、大引き、及び斜材により支持されていた。このため、流動化処理土の側圧による荷重は、型枠に作用した後、水平材、大引き、斜材に伝わり、これらの部材が変形して、型枠が崩壊したと考えられた。そこで、本報告では、まず、型枠のみをモデル化し、型枠に流動化処理土の側圧が作用する解析を行った。その後、型枠に作用した荷重が水平材、大引き、斜材に伝わるとして、型枠とモデルを分けて、水平材、大引き、斜材をモデル化して解析を行った。さらに、災害後の斜材を確認すると、図 4 に示すように変形しており、斜材に座屈が発生したと考えられた。座屈とは、図 5 に示すように、圧縮力を受けた部材が力を受けた方向と直交方向に弓なりに変形する現象である。型枠の崩壊は、斜材の座屈の影響が大きいと考えられたので、斜材については、他の部材と別に詳細に解析を行った。

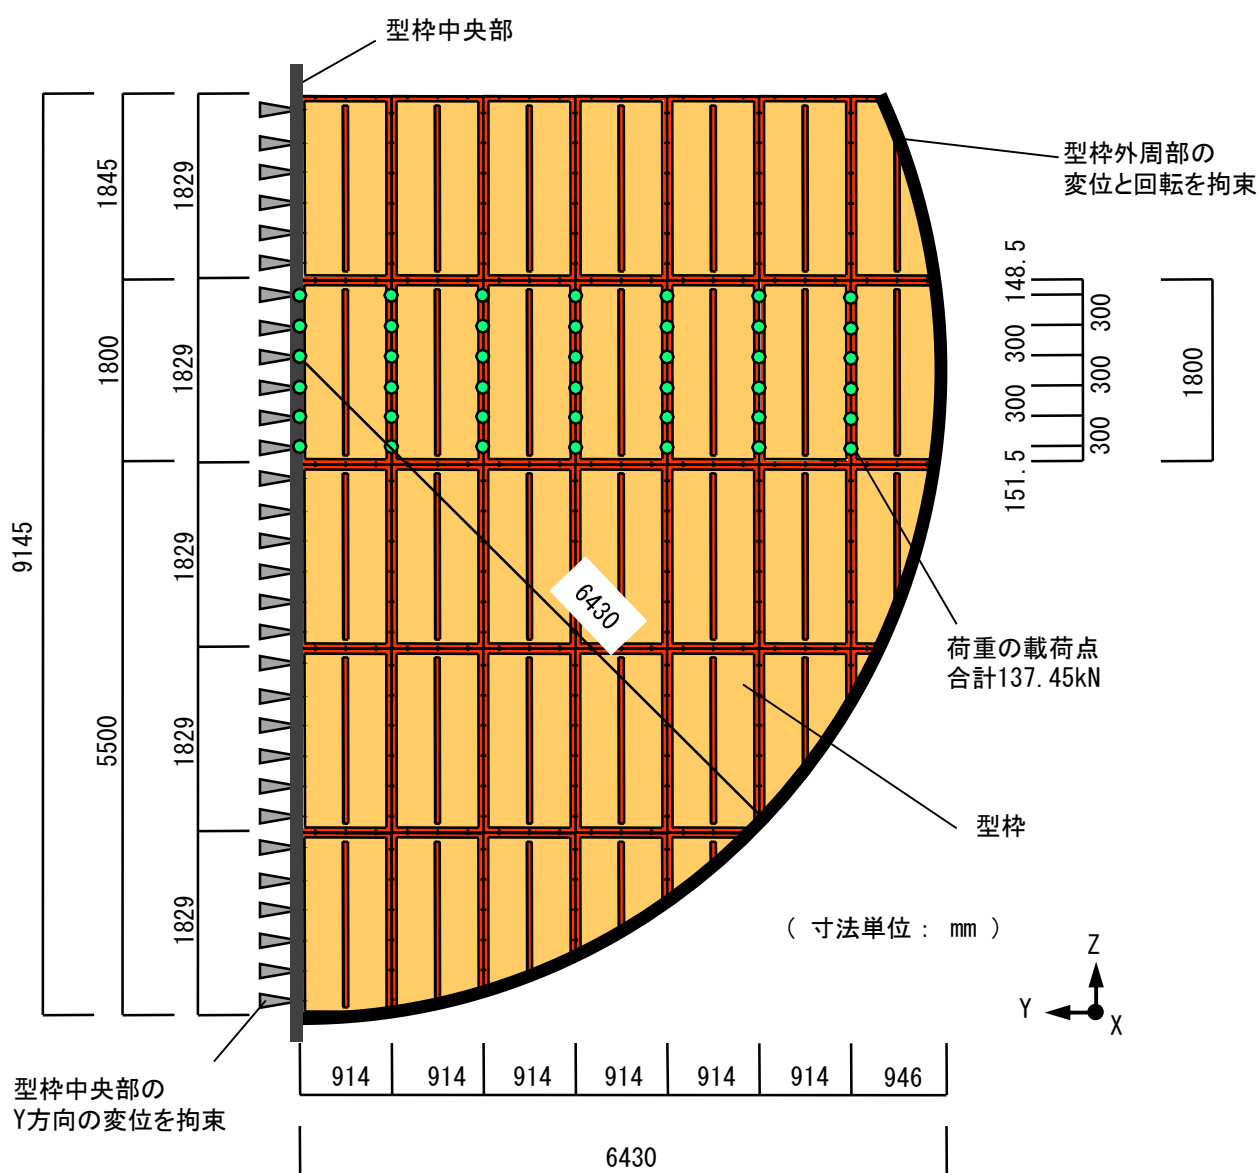
図 6 型枠の解析モデル

型枠の解析モデルを図 6 に示す．解析モデルは要素数等を考慮して，型枠の半分をモデル化したハーフモデルとした．解析に用いた要素は，型枠が主に鉄板によって構成されていることから，平面形のシェル要素を用いた．このモデルについて，型枠の外周部の変位と回転を拘束し，さらにハーフモデルであることを考慮して，型枠中央部の Y 方向の変位を拘束した．図中の緑点は，流動化処理土の側圧による荷重の載荷点である．荷重は，図 3 に示すような流動化処理土の三角形分布を考慮して，載荷点の合計が  $137.45\text{kN}$  ( $= 274.9\text{kN}/2$ ) となるように載荷させた．

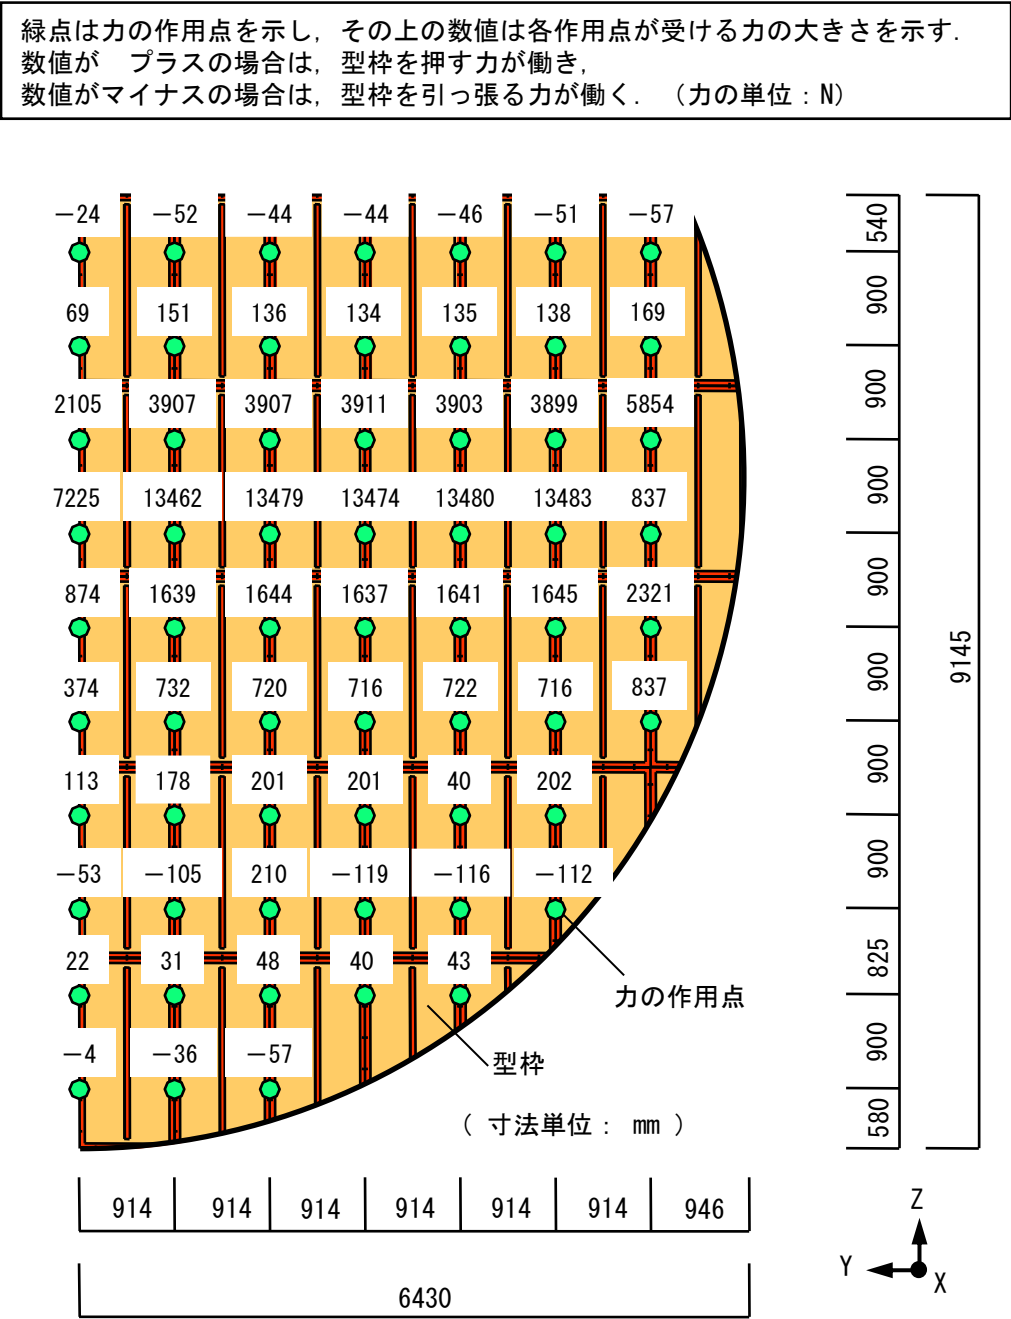
図 7 型枠の解析結果

型枠の解析結果を図 7 に示す．図中の緑点は，水平材の位置を考慮して設定した力の作用点を示し，その上の数値は各作用点に作用した力の大きさを示す．数値がプラスの場合は，型枠を斜材側に押す力が働き，数値がマイナスの場合は，型枠を斜材側から引っ張る力が働くことを示す．作用点に作用した力は，荷重の載荷点（流動化処理土がある範囲）付近で大きくなった．

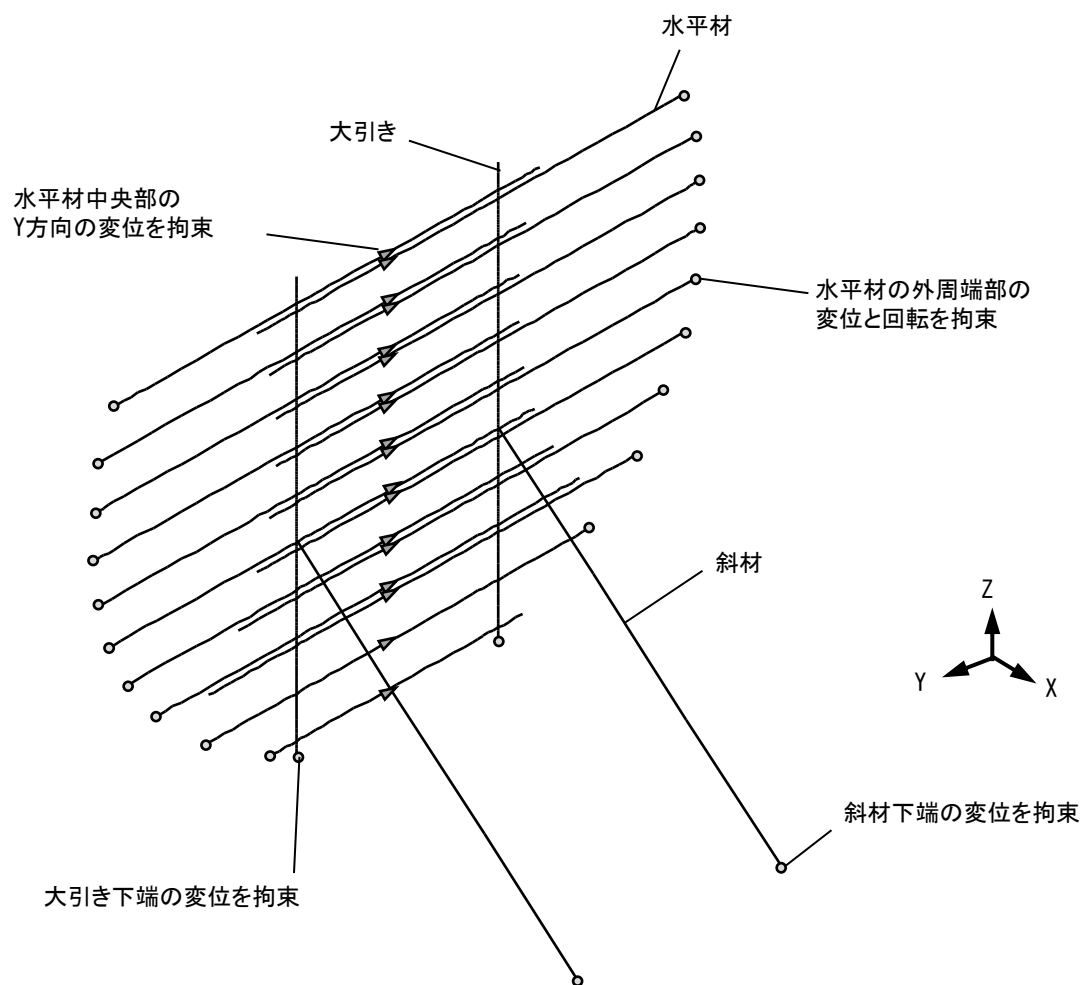
図 8 水平材，大引き，斜材の解析モデル

水平材，大引き，斜材の解析モデルを図 8 に示す．解析に用いた要素は，水平材，大引き，斜材が H 形鋼の棒状の部材であることから，棒状のビーム要素を用いた．このモデルについて，水平材の外周側端部の変位と回転を拘束し，大引きと斜材の下端の変位を拘束した．さらに，解析安定化のため水平材中央部の Y 方向の変位を拘束した．このモデルに，型枠の解析により計算された図 7 の作用点に作用した力を，荷重として作用させた．

水平材，大引き，斜材の解析結果より，斜材（左）に比べて，斜材（右）に大きな軸力が作用したので，斜材（右）の方が先に破壊すると考えられた．そこで，斜材（右）を対象に解析を行った．
