災害調査報告書

作業用仮設通路の落下災害

労働安全衛生総合研究所

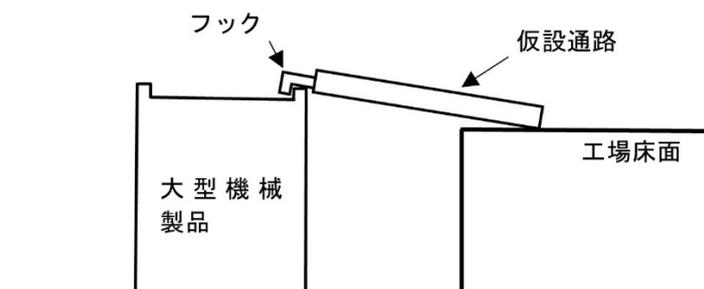
図 2 作業用仮設通路の設置イメージ

図 1 に災害が発生した作業用仮設通路の概略図を示す。この作業用仮設通路は工場内の掘割状の低所に置かれた大型機械製品上部に作業員が直接アクセスするために、図 2 で示すようにして使用するものであり、先端には対象物に引っ掛けるためのフック 2 本が通路本体の両側面に取り付けられている。そして、対象物の高さに応じてフックの角度が調節できるようにするため、フックは片面につき回転中心ボルトと角度調節用ボルトの 2 本ずつ、合計 4 本のボルトで固定する構造になっている。なお、この作業用仮設通路は新たに製作し、災害発生時に初めて使用したものである。
