1. 緒 論

Introduction

Failure accidents of scaffold have generally been decreasing but those caused by wind still occur. Table 1-1 shows principal failure accidents of scaffold caused by wind in the last several years. Thus this type of accident does not occur frequently, but when once it occurs, many workers may be injured and furthermore public passers-by may suffer. The typical example is the accident of scaffold occurred at the mending construction site in Ōtemachi, Tokyo, on October, 1978. In this accident one was killed, one was severely wounded, two were slightly wounded and they were all public passers-by.

1.2 足場の構造及び強風対策に関する実態調査

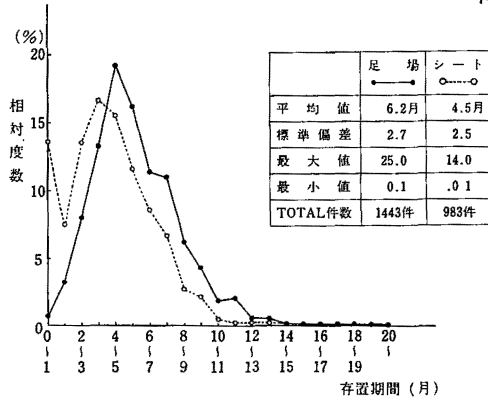
Fig.1.8 Frequency distribution of using period of scaffold and sheet
足場とシートの存置期間

- イ. 足場にシートを張る割合は丁度%である。
- ロ. 足場の存置期間及び足場にシートを張る場合のシートの存置期間の度数分布を求めるとFig. 1.8のようになり、足場では平均6.2月、シートでは平均4.5月である。
- ハ. 強風時のシートの取外しについて
 - ・強風時にシートを取外す割合は、約60%である。
 - ・シートを取外すとき目安とする風速値は、平均12.9m/secである。
 - ・シートを取外すかどうかを判断する拠りどころは、Table1.3に示す通りである。
