## 7. バッチプロセスにおける災害事例と解析

### 7. Case Histories of Accidents in Batch Processes and Analyses

**Abstract:** In this chapter, the case histories of 297 accidents in batch process industries in Japan were classified into several patterns according to their accident types, reaction types, ignition sources and so on. In particular, the accidents in the reaction or distillation process were examined in detail.

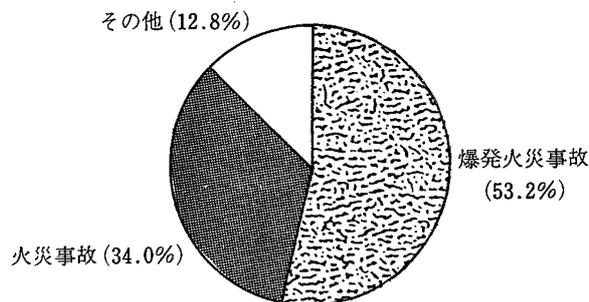
Fig. 1-1 Accident types (Batch process) バッチプロセスの事故

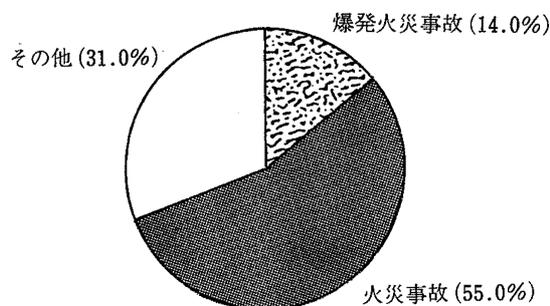
Fig. 1-2 Accident types (Chemical plant) 化学プラントの事故

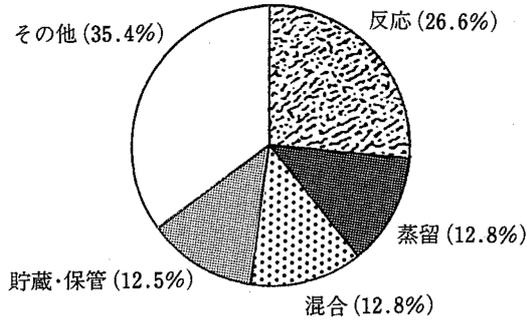
Fig. 2 Classification of the accidents by process  
バッチプロセスの工程別事故分類

バッチプロセスでの事故を工程別に分類したものが Table 2, Fig.2 である。反応工程での事故の発生が顕著である。

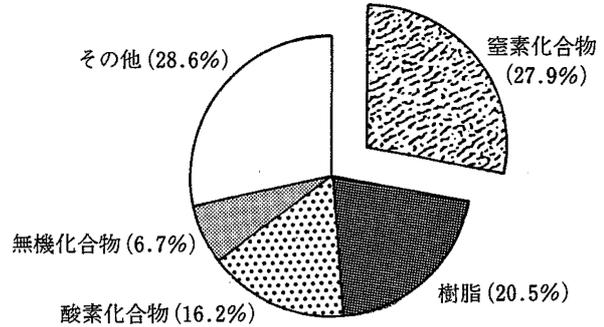
Fig. 3-1 Analysis by final product (Batch process)  
製品別分類

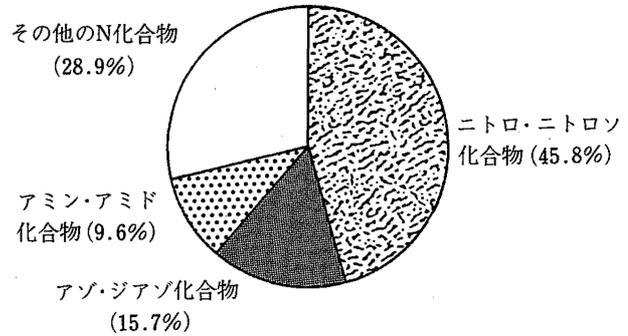
Fig. 3-2 Classification of nitrogen compounds in reaction process  
窒素化合物内訳

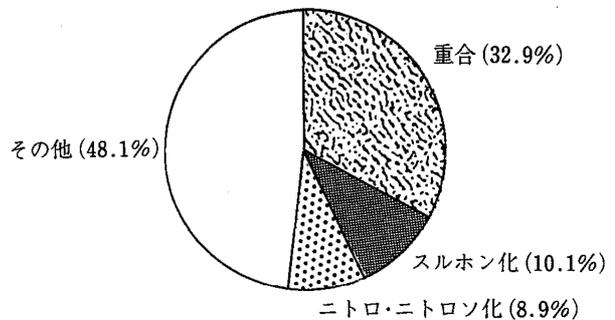
Fig. 4 Analysis by reaction type (Batch process)  
反応別分類

バッチプロセスで発生した事故を、反応別に分類したのが Table 4, Fig. 4 である。重合反応中の事故が特に多い。

び樹脂製造中の事故である。また、窒素化合物の中ではニトロ・ニトロソ化合物製造中の事故が最も多い。また、この窒素化合物製造中の事故は反応工程に限らず、他の工程でも平均して多いことが Fig.7-3 から分かる。対して、樹脂製造中の事故は、反応工程に集中している。樹脂製造における反応の大部分は重合反応であると考えられることから、反応別分類 (Table 4, Fig.4) で、重合反応による事故が多いこととよく一致する。

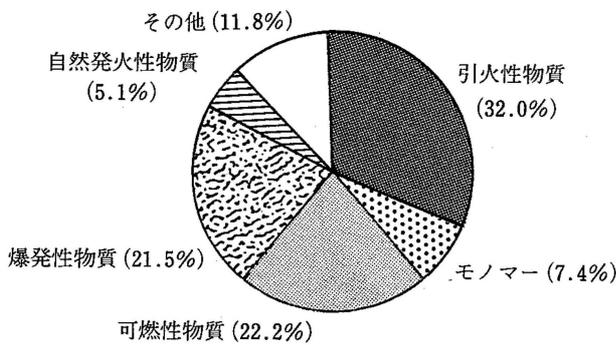
Fig. 5-1 Analysis by hazardous materials (Batch process) バッチプロセスでの物質別事故

バッチプロセスで発生した事故を、関与した物質で分類したのが、Table 5, Fig. 5 である。バッチプロセスの特徴としては、爆発性物質（過酸化化合物およびニトロ・ニトロソ・硝酸エステル化合物）による事故が多い事が挙げられる。

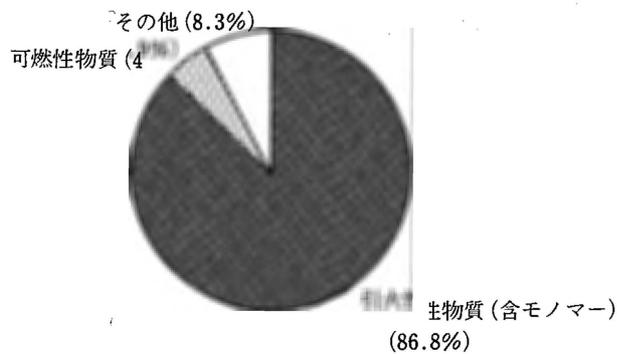
Fig. 5-2 Analysis by hazardous materials (Petrochemical complex) 石油コンビナートでの物質別事故

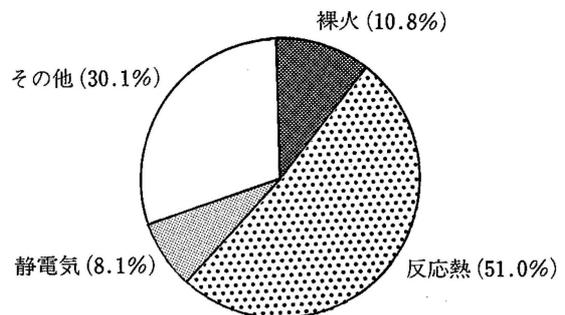
Fig. 6-1 Analysis by ignition sources (Batch process) バッチプロセスの事故の着火源

バッチプロセスでの爆発・火災事故および、火災事故における着火源はその多くが反応熱によるのである。(Table 6, Fig. 6)

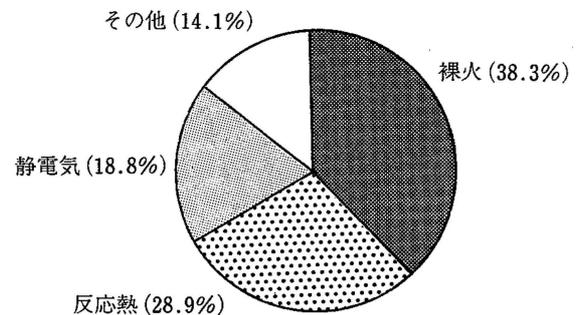
Fig. 6-2 Analysis by ignition sources (Chemical plant) 化学プラントの事故の着火源

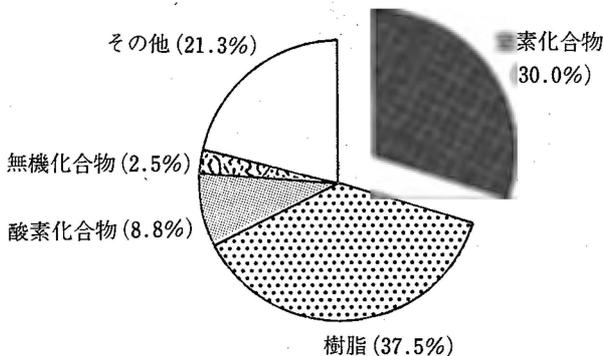
Fig. 7-1 Classification into kinds of product in the reaction process  
反応工程での事故の製品別分類

て最終製品別および物質別に分類したデータから、バッチプロセスの事故の特徴をさらに詳しく解析することとする。Table 7,8 および Fig.7,8 がそのまとめである。

まず、反応工程での事故を最終製品別に分類したデータについて検討する。Table 7, Fig.7 に示した製品グループの中で反応工程での事故件数が多いかつその比率が特に高いのは、窒素化合物およ

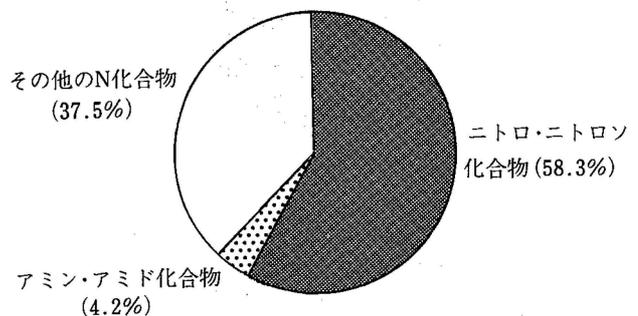
Fig. 7-2 Analysis of nitrogen compounds in the accidents of reaction process  
反応工程での事故の製品別分類/窒素化合物

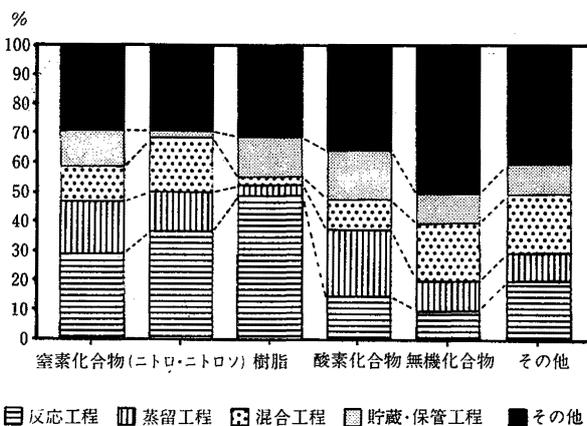
Fig. 7-3 Accident ratio by product in the batch processes  
製品毎の各工程での事故比率

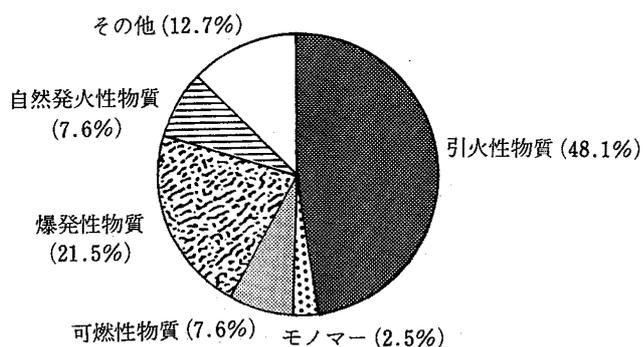
Fig. 8-1 Classification of reaction process by hazardous materials  
反応工程での事故の物質別分類

次に、反応工程での事故を関与した物質別に分類したデータを見る (Table 8, Fig.8)。反応工程において発生件数が多く発生比率の高い物質グルー

ブを拾い上げると、引火性物質、爆発性物質、および自然発火性物質が事故に関与している比率が特に高い。爆発性物質の中では、ニトロ・ニトロソ・硝酸エステル化合物による事故の発生が多い。引火性物質が関与する事故は、反応工程だけでなく蒸留工程でも事故の発生が多い。対して、爆発性物質および自然発火性物質の関与する事故は、反応工程にのみ際だって多い。これは、バッチプロセスでは取り扱う化学薬品に潜在する危険性を十分に把握しないまま製造に踏み切り、反応の暴走等を引き起こす事が多いという事実を裏付けているように思われる。

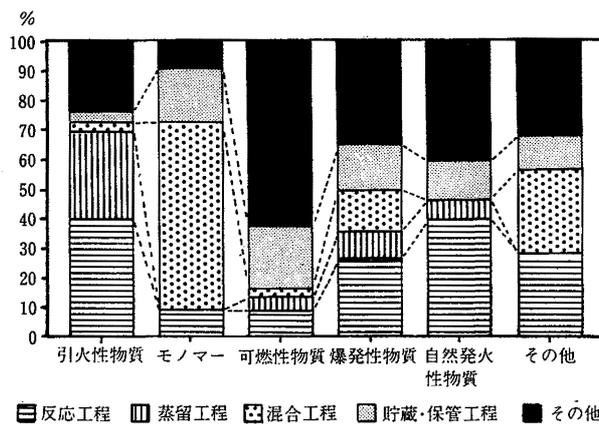
Fig. 8-2 Accident ratio by hazardous material in the batch processes  
物質毎の各工程での事故比率
