## 2. 切土掘削工事現場における斜面崩壊による労働災害の調査・分析\*

## 2. Analysis of Labor Accidents Caused by Slope Failure During Slope-cutting Work.

by Kazuya ITOH\*\*, Yasuo TOYOSAWA\*\* and Noriyuki HORII\*\*

**Abstract;** Accidents due to slope failure frequently occur at excavation sites. About 15 to 20 workers die annually in accidents attributed to slope failure or rock fall during slope-cutting work in Japan. Study of such accidents from 1989 to 2002 was carried out and found that about 131 fatal accidents occurred due to slope failure and rock fall. Analyses of such accidents were done to recommend effective countermeasures for reduction of such accidents. The profiles of the slope failures were studied and classified by various factors, such as geology, type of construction works, slope height, gradient, scale of failure, and rain fall conditions, etc. These factors were investigated and analyzed in this research and following summary is made.

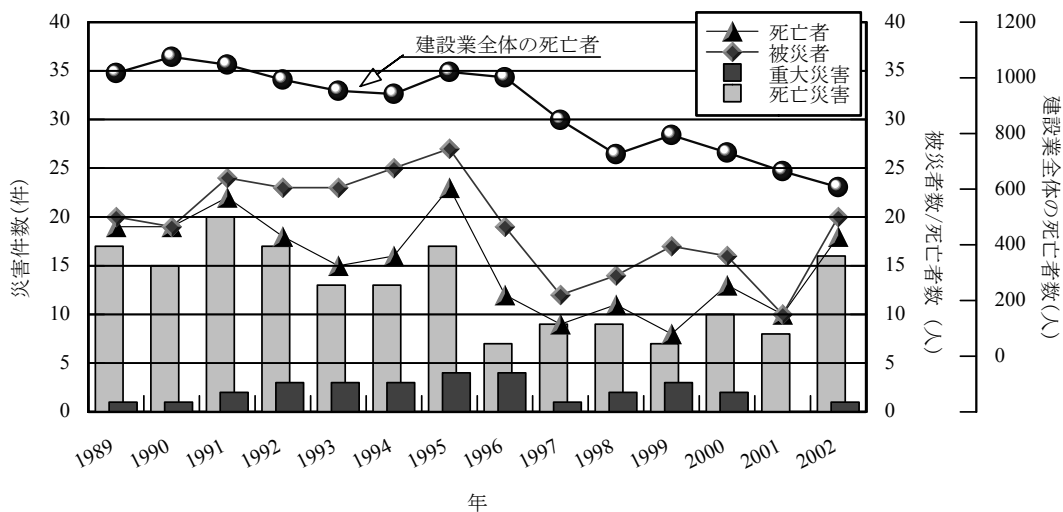
Fig. 1 Annual occurrence of number of labor accident cases during the construction works. 建設工事中の斜面崩壊による労働災害の年度別発生件数<sup>3)</sup>

Fig. 1は建設工事中の斜面崩壊による労働災害180件と建設業全体の死亡者数<sup>3)</sup>の年度別発生件数を併せて示したものである。Fig. 2は本報にて対象とした災害件数131件と実際の災害件数180件の年度別内訳を示したものである。年度により差はあるものの、平均すると、全体の約8割の災害について調査したことになる。

建設業全体の死亡者数は、1980年代から1000人前後で増減を繰り返し、横ばいの状態であったが、1996年以降減少傾向となっている。本報で対象とした災害につ

いても、1995年までの災害件数は13件～20件で推移していたのに対して、1996年以降は7件～10件に減少しており、建設業全体における災害発生件数の動向と対応している。しかしながら、建設工事中の斜面災害による労働災害では2002年は1996年以前の水準に戻っており、今後の推移を追跡する必要がある。

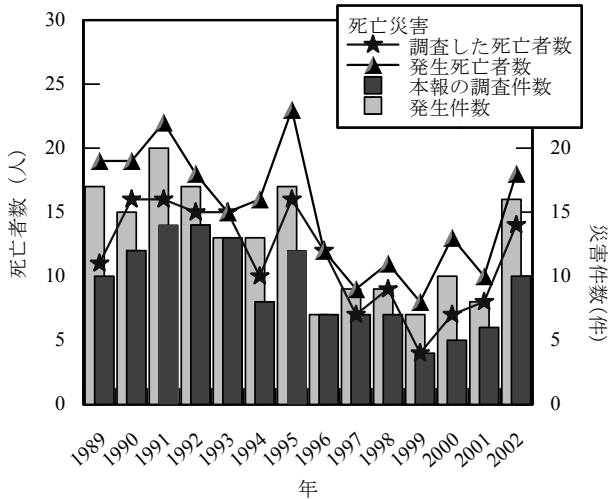
Fig. 2 Number of investigated labor accident in this paper.  
災害発生件数と本報にて調査した災害件数

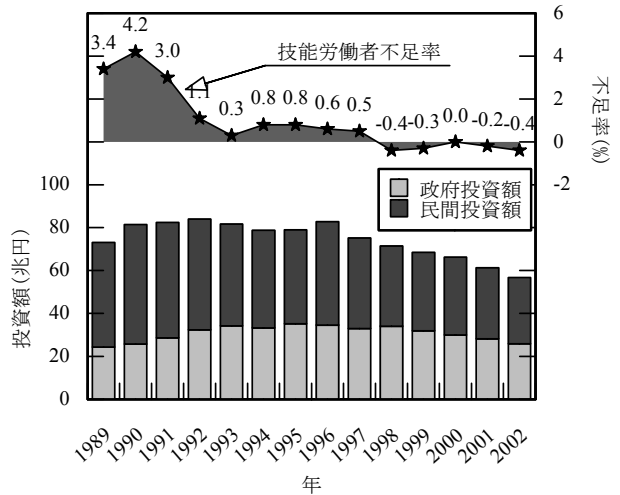
Fig. 3 Annual change in construction demand and technical skill supply.  
建設投資額と技能労働者不足率の年度別推移<sup>7)-8)</sup>

建設業の好不況の影響について、建設投資額<sup>7)</sup>と技術労働者不足率<sup>8)</sup>の年度別推移をFig. 3に示す。我が国では1980年代後半から1990年代前半にかけて建設ブームにより建設投資額が増加していたが、その後は概して減少傾向にある。また、技能労働者の不足率についても建設ブーム中には顕著だったが、需要が頭打ちとなる1993年以降は不足状況が解消に向かい、近年では過剰気味となっている。近年の災害件数の減少傾向は、このような建設業全体の投資の低迷により工事件数が減少していることが影響しているものと推測される。なお、技

術労働者不足率が高かった1989～1992年は、災害件数も多く、技能労働者の不足と労働災害の間には何らかの因果関係があると思われる。

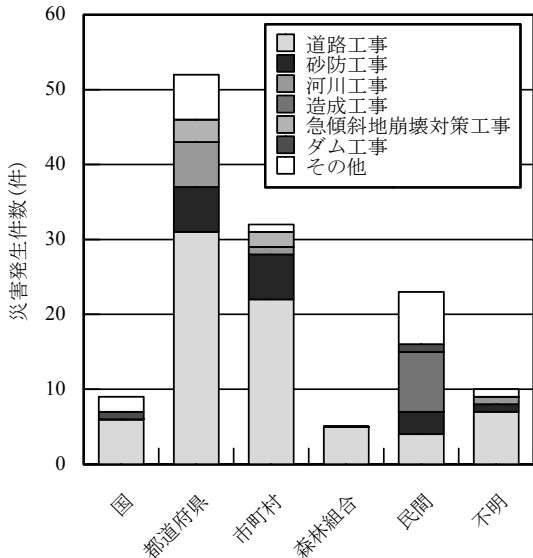
Fig. 4 Number of accident cases depending upon a order medium.  
発注機関別災害件数

Fig. 4は発注機関別による災害発生件数を示したものである。なお、同図には、工事種類別についても併せて表示している。まず、工事種別について見ると、道路工事中における災害が全体の7割近くを占めており道路工事中の事故による災害が多いことが分かる。また、発注機関別について見ると、調査対象とした工事の性格上、国や都道府県・市町村が発注した、いわゆる公共工事が災害件数の大部分を占めていることが分かる。特に、地方公共団体（都道府県、市町村）が発注した工事による災害が、全体の約8割を占めており、災害が多く発生している。なお、公共工事のみに限定すると、約9割が地方公共団体の発注であり、国が発注した工事は1割にも満たなかった。公共工事の着工について、国土交通省は公共工事着工統計調査（1999（平成11）年度終了）<sup>9)</sup>としてまとめている。Fig. 5に1989年から1999年までの公共工事着工の年度別推移を示す。機関別で見ると、地方公共団体が発注した工事額は全体の70～75%を占めている。災害件数を工事額と関連づけて比較すれば、地方発注の工事は災害が多い。しかしながら、国発注工事の1件当たりの工事額と地方発注のそれでは、国発注工事の方が大規模であり、地方公共団体の発注工事は工事額が少ない小規模工事が数多くあると考えるのが普通であろう。従って、地方の発注工事が工事1件当たりの災害発生確率が高いとは断定できない（統計調査では、全ての工事を対象とした調査を行うことはできないため、工

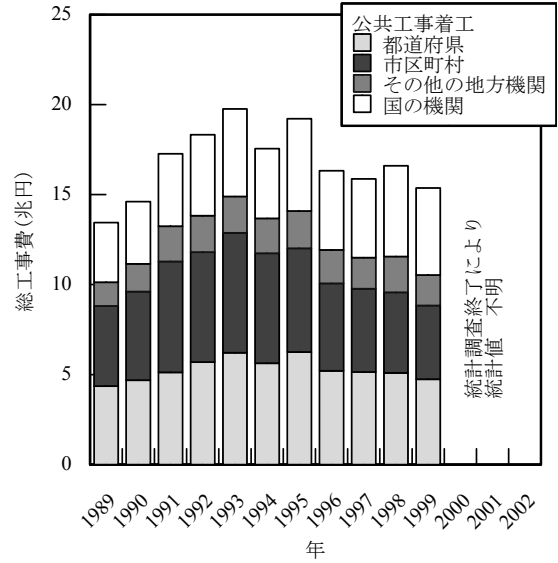
Fig. 5 Statistical chart of constructing public works.  
公共工事着工統計<sup>9)</sup>

事件数についての記述はない)。但し、地方発注の工事は着工額と災害発生件数の年度別推移の増減傾向が合致していることや、絶対的な災害件数が多いことは事実であり、地方公共団体が発注するいわゆる小規模工事での労働災害を抑止することが、建設工事中の斜面崩壊による労働災害の減少に大きく寄与するものと思われる。

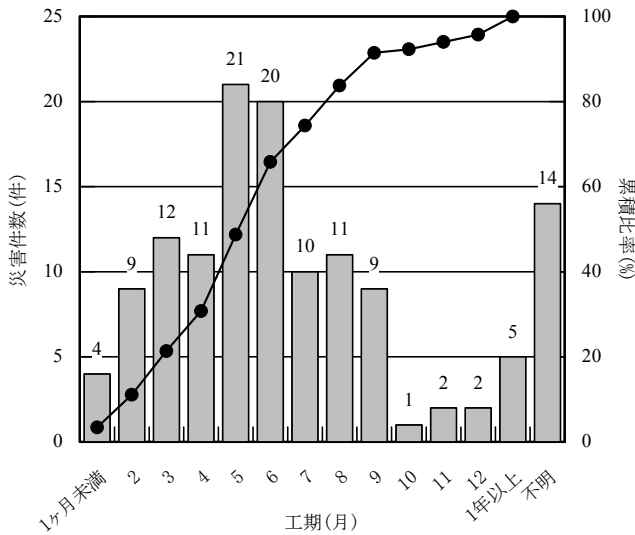
Fig. 6 Number of the labor accidents depending upon the construction period.  
工期別災害件数

Fig. 6に工期別の災害件数分布を示す。工期別の分布では半年以内の工期が77件あり、工期が不明な14件を除くと全体の65%を占めている。このことから概して短い工期の工事において災害が多く発生している様子が伺える。

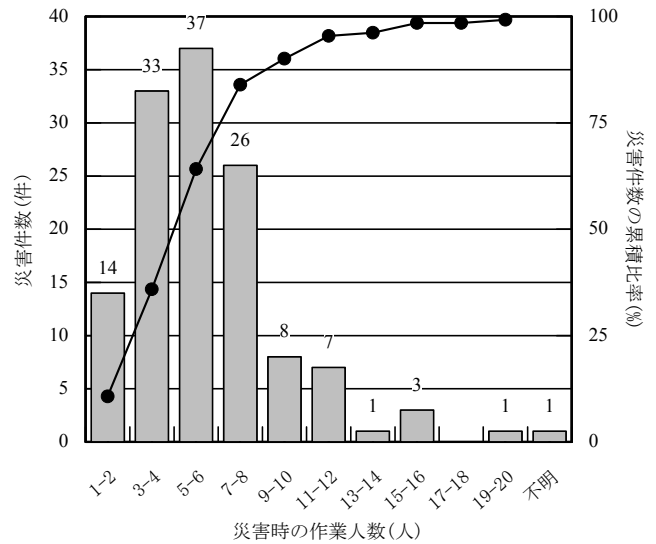
Fig. 7 Number of the labor accidents depending upon number of workers present at the time of accident.  
災害発生時の作業人数別での災害発生件数

Fig. 7は災害発生時の作業人数別での災害発生件数を示したものである。作業人数別に分類すると1～4名の

作業人数で47件の災害が発生しており、これは全体の36%を占めている。また、10名以下の作業人数での災害が全体の90%以上であり、災害が発生している現場規模はそれほど大きくないことが分かる。

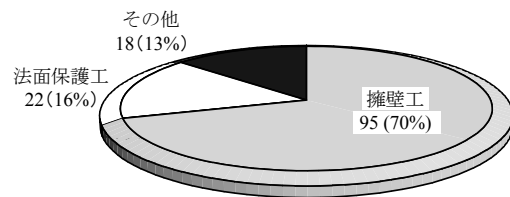
Fig. 8 Classification of accident depending upon the type of construction works.  
災害の工事種別分類

一般に斜面を安定化する対策工法としては①擁壁工と②法面保護工がある。斜面崩壊災害を工事種別にて分類するとFig. 8のようになる。なお、災害件数の合計が135件となっているが、これは擁壁工と法面保護工を併用した工事が4件あるためである。この図から、工事種

別では擁壁工が全体の約7割を占め、発生した労働災害の多くが擁壁工に関係する工事であることが分かる。

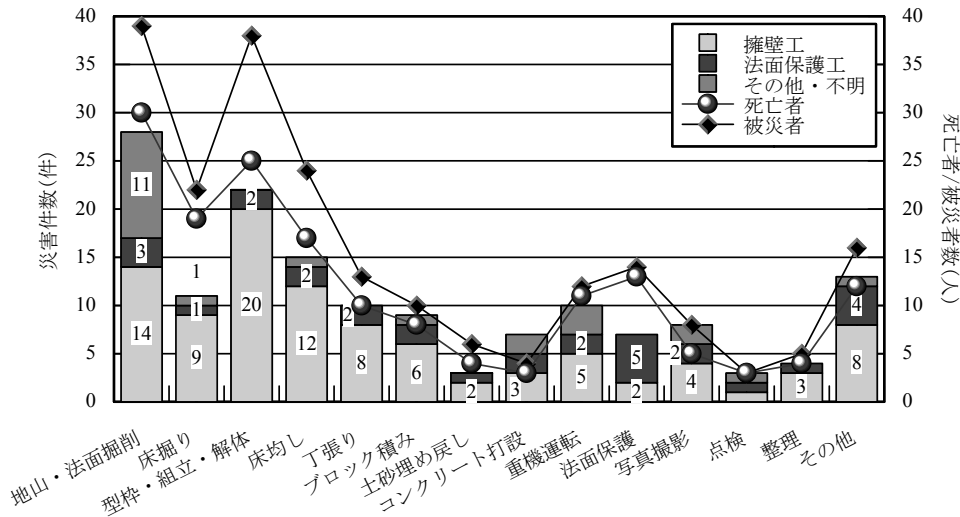
Fig. 9 Types of construction work that the suffering workers were doing at the time of accident.  
災害発生時に被災者が行っていた作業

Fig. 9は災害発生時に被災者が行っていた作業について、それぞれの対策工法別に分類したものである。擁壁工に関係する工事では、地山・法面掘削(28件)や床掘り(11件)のような擁壁を施工するために行う掘削作業中に災害が多い。擁壁工では、完成時には安定勾配であっても、擁壁を設置する施工工程では不安定な急勾配で掘削を行うことが多い。このような擁壁工の施工方法の問題も災害発生に影響しているだろう。また、擁壁工では擁壁築造に関連する型枠の組立・解体(22件)や床均し(14件)、丁張り(8件)、ブロック積み(9件)のように、地山・法面掘削には直接関係しないが、切取った斜面の近くで行う作業中において被災する場合も多い。これは、擁壁を築造する型枠の組立・解体作業では、擁壁と地山の間の狭い場所で行わなければならない作業であり、斜面崩壊が発生した際に逃げ遅れてしまうことや、地山より急勾配に切土掘削を行い不安定化している法面付近で作業しなければならない施工方法の欠点なども指摘できる。擁壁工の施工に関するこのような問題は、1980年代に建設業労働災害防止協会(労働省)<sup>11)</sup>や奥園<sup>12)</sup>によって指摘され、彼らにより幾つかの対応策なども提案されているが、現在でも多くの災害が発生している現状にある。

一方、擁壁工に比べて法面保護工で発生した災害件数は、災害件数が少ないため、作業別の違いについて比較することは難しい。しかし、法面保護(5件)と地山・法面掘削(3件)において災害発生件数が多かった。なお、擁壁工において法面保護作業時に災害が1件発生している。これは擁壁を設置するための床掘り作業中に斜面が崩壊したため、応急措置として崩壊法面にモルタルを吹

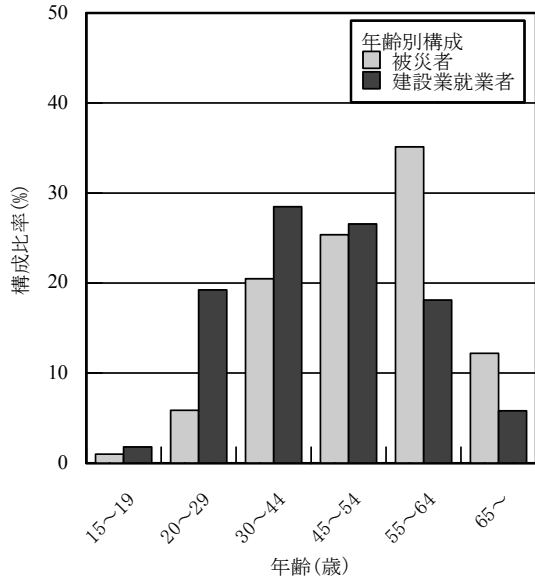
資料出典：総務省統計局「労働力調査」  
 Fig. 10 Ratio of an age bracket of the accident sufferers and whole construction workers.  
 被災者および建設就業者の年齢別構成<sup>12)</sup>

作業中に被災した労働者の年齢別構成(1989年～2002年平均)を建設業就業者の年齢別構成<sup>13)</sup>(1993年～2001年平均)とともにFig. 10に示す。建設業就業者全体の年齢別構成の特徴として、45歳以上の割合が1997(平成9)年に50%を越えており、労働者の高齢化は高水準で推移している傾向にある。被災した労働者についてまとめた年齢別構成をみると、45歳以上の被災者は73%であり、就業者全体の年齢別構成に比べて、高齢層の労働者がより多く被災している。特に、全被災者の半数を55歳以上の労働者が占めていることも特徴として挙げられる。

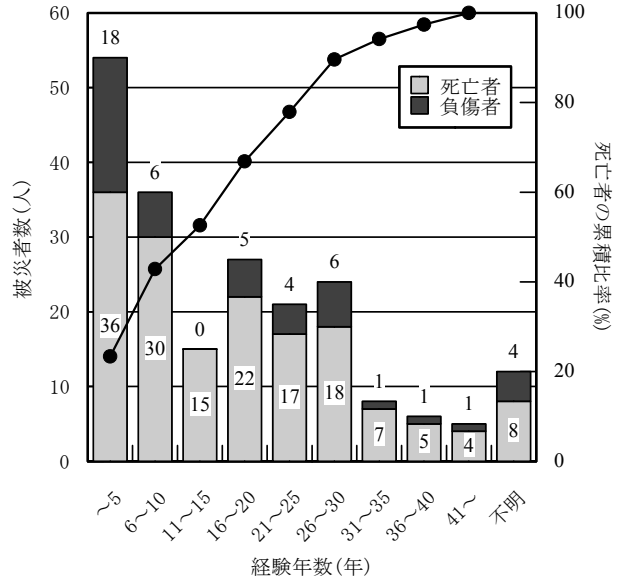
Fig. 11 Number of accident sufferers and their work experience in years.  
 被災者の経験年数

被災者の経験年数別構成ではFig. 11に示すように経験年数が10年未満のいわゆる経験が浅い労働者が全体の約40%を占めている。これを詳細に分類し、死亡者の経験年数と年齢の関係を示したものがFig. 12である。それぞれの年齢層において20代で建設業界に従事したことが伺えるピークが存在する(例えば、45～54歳の階層では経験年数が20年以上25年未満の領域に12名の死亡者がいる)。ここで、55歳～64歳の階層では、上述の傾向(30～35歳の領域に9名の死亡者がいる)の他に、経験年数が5年未満でもピークがあり、経験年数の浅い労働者も多く被災しているといった特徴が見られる。中高年齢層の被災者が多くなっている理由は、このような経験年数の浅い労働者が多く被災しているためだと推察される。

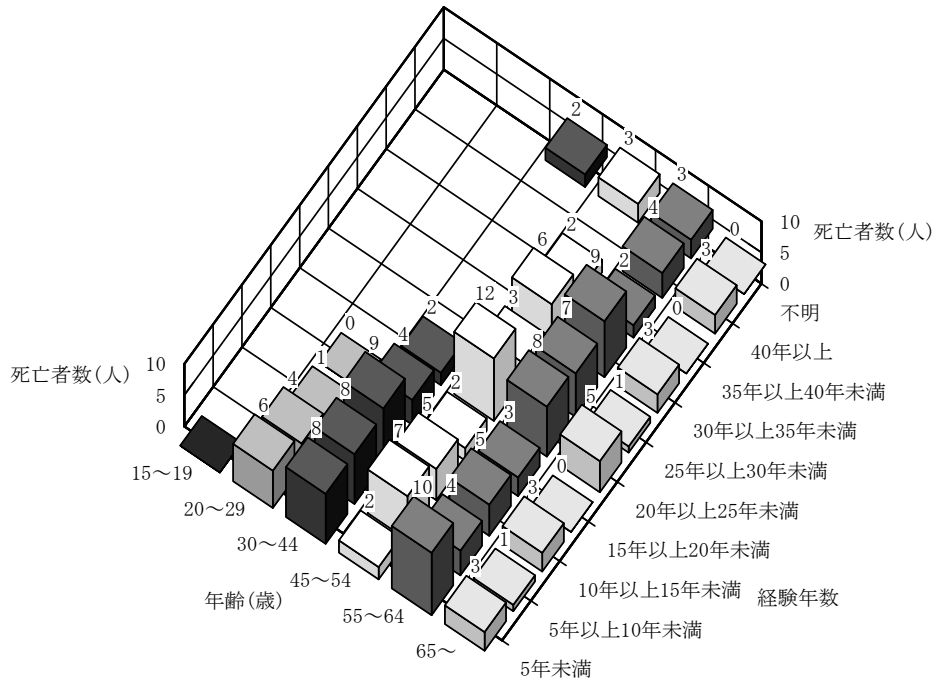
Fig. 12 Relationship between an age bracket of construction workers and their experience in years.  
 被災者の経験年数と年齢層の関係

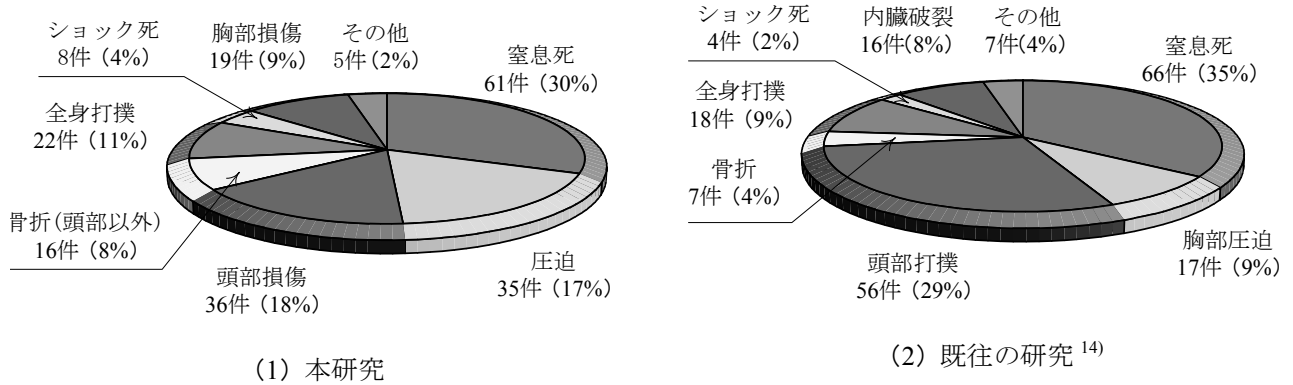
Fig. 13 Cause of death of accident sufferers.  
被災者の死亡原因

Fig. 13は、被災者の死亡原因を前ら<sup>14)</sup>が1973年～1976年の労働災害をまとめた結果とともに示したものである。今回調査した災害での死亡原因は、全体の約3割が窒息によるもの、約2割が圧迫によるものであった。これら2つの死亡原因は、崩壊した土砂に被災者が生き埋めになったことによるものと考えられる。また、前ら

の結果と比較すると頭部損傷（前らの研究では頭部打撲と記載）による死亡原因が減少している。これは、前らが調査した1973年～1976年は労働安全衛生法（1974年施行）の施行前後であり、ヘルメット等の頭部保護が十分浸透していなかったことと関連しているのではないかとと思われる。

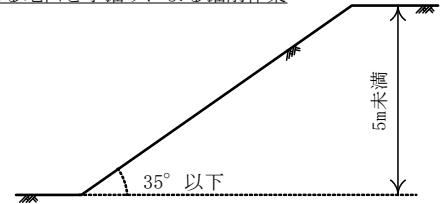
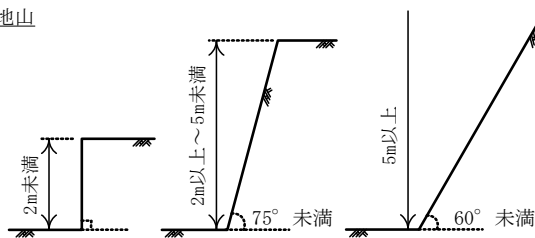
- その他の地山

- 発破などにより崩壊しやすい状態の地山

Fig. 14 Height and the gradient of the excavation surface regulated by the Article 356 and 357 of the Ordinance on Industrial Safety and Health.  
労働安全衛生規則第356条および第357条により規制された地山の高さとう配<sup>15)</sup>

面高さがある。労働安全衛生規則（以下、安衛則）では第6章「掘削作業時における危険の防止」の中で、明り掘削作業について安衛則第356条および第357条にて法面う配と高さの基準が示されている<sup>15)</sup>。Fig. 14は安衛則第356条・第357条に示されている明り掘削作業での掘削面のう配の基準を示したものである。これは、手掘り（パワー・ショベル、トラクター・ショベル等の掘削機械を用いないで行う掘削の方法）による地山の掘削作業に適用され、地山の種類と掘削面の高さに応じ、う配をそれぞれの値以下にすることとされている。今回調査した災害事例での斜面う配と高さの関係を労働安全衛生規則に準じて分類すると、Table 2のようになる。なお、今回調査した災害事例では、安衛則第357条に該当する地山は存在しなかった。表中の灰色で示された箇所は、斜面高さとう配の関係が安衛則第356条にて規則違反とな

安衛則第356・357条は、前述したように手掘り（パワー・ショベル、トラクター・ショベル等の掘削機械を用いないで行う掘削の方法）による法面勾配と高さの基準が示されている。しかしながら、機械による地山の掘削や掘削作業以外の作業を行っている場合には、それらの制限は無い。Table 2中の規則違反の範囲にある53件のうち、手掘りによるものは僅かであり、そのほとんどが機械による掘削や掘削作業以外での被災であった。し

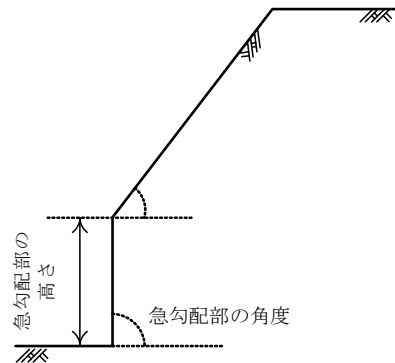
Fig. 15 Method used in this research for computing the height and angle of slope which changes at the middle of construction.  
法面途中で傾斜が変化する斜面における本研究での法面高さや角度の算定方法

るものであり、「岩盤または堅い粘土からなる地山」での規則違反は点線、「その他の地山」での規則違反は二重線で示している。また、災害現場によっては法面途中で傾斜が変化する場合がある。このような場合の法面勾配と高さの決定については、議論が分かれるところだが、本報ではFig. 15に示すように急勾配部の勾配とその高さによって分類し、Table 2には\*印の数にて表記することとした。ただし、実際の崩壊では緩勾配まで崩壊面が及んでいることもあるため、本算定方法では危険側となる可能性も否定できない。今回の調査結果から、労働災害の発生頻度が高い勾配は60度以上75度未満であった。斜面崩壊についてまとめた「がけ崩れの実態」によれば、我が国で発生したがけ崩れは、40度から49度の勾配において最も発生頻度が高く<sup>16)</sup>、労働災害の発生頻度は、自然斜面の崩壊に比べて、急勾配な場合が多いと言える。

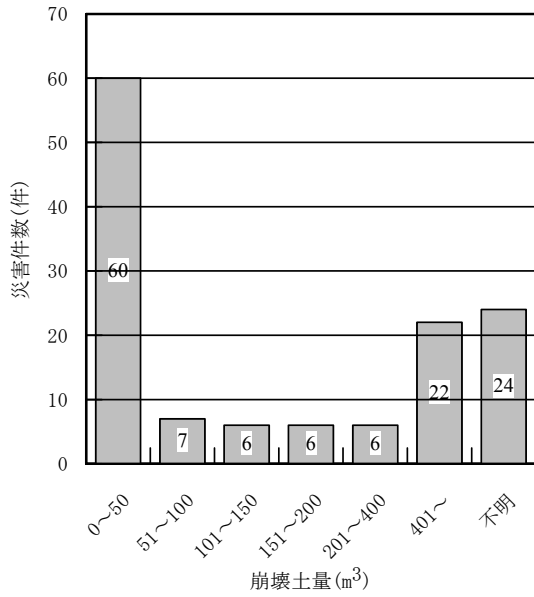
Fig. 16 Collapsed soil amount and number of accident cases.  
崩壊土量別分類

Fig. 16は斜面災害を崩壊土砂量別に分類したもので

ある。崩壊土量が50m<sup>3</sup>未満の小規模なものが60件あり、不明分(24件)を除くと全災害の6割を占めている。このことから、労働災害が発生する斜面崩壊の規模は概して小規模であることが分かる。前述したが、一般的に小規模崩壊は大規模な地すべりのように変形が長期間に渡るものは少なく、一瞬のうちに土塊の滑動が起こる。そのため、法面付近にて作業している労働者は、気づいたとしても既に避難する時間的余裕がほとんど無いため、被災してしまうものと思われる。

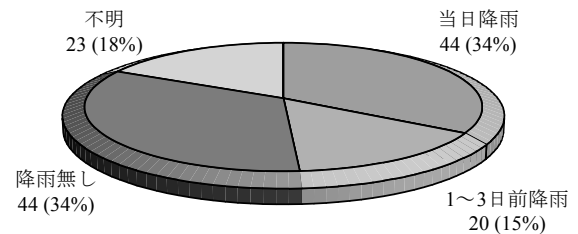
Fig. 17 Period of rain fall till the occurrence of accident.  
災害発生時の降雨状況

Fig. 17は降雨状況による災害発生件数を示したものである。不明分の23件を除いて災害発生当日または災害発生3日前までに降雨があった事例が全災害件数の約6割を占めており、災害発生3日前までの降雨と斜面災害には関連性が高かった。一般的に斜面の安定性に対する水の影響は土のせん断強度の低下、土の単位体積重量の増加、そして間隙水圧の発生等から理論的にも崩壊を発生しやすくなることが知られている。そのため、降雨時の作業や法面の養生方法や、前日までの降雨が作業箇所及びその周辺地山に及ぼす変化（浮石、亀裂の有無や湧水の状態）などについて点検することが必要である。

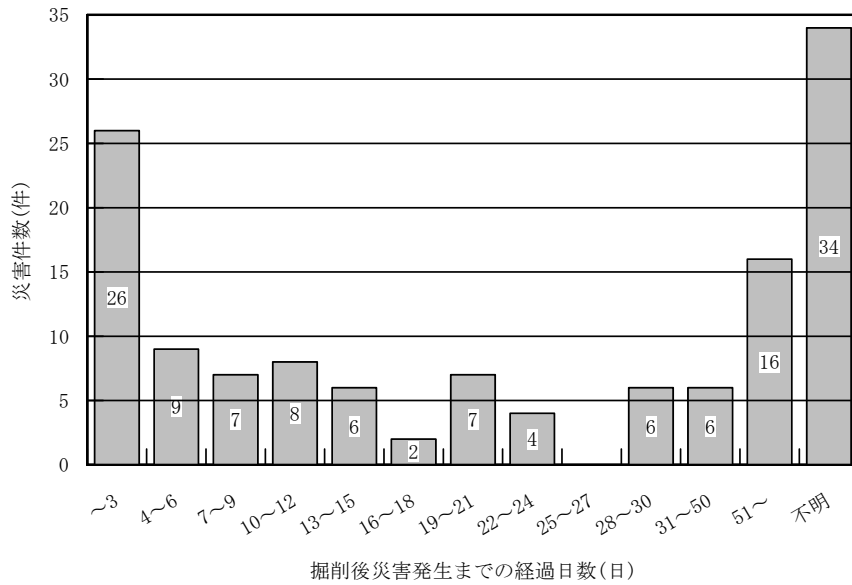
Fig. 18 Number of days elapsed after the construction work just before the occurrence of accident.  
法面掘削後災害発生までの経過日数

Fig. 18は災害件数を斜面切取り後から災害発生までの経過日数について分類したものである。労働災害が発生するような崩壊に関しては、斜面の切取り後3日以内での災害件数が26件と不明分(34件)を除くと全体の3割弱で最も多かった。これは、切土掘削後に法面付近で労働者が擁壁工設置などの何らかの作業をしていることが多いためと思慮される。しかし、それ以降の災害件数も多く、切取り後50日以降であっても16件の労働災害が発生している。一般に、地山を掘削すると切土法面の

強度は、掘削時の重機や発破による乱れ、応力解放による吸水膨張、そしてその後の風化作用により時間とともに低下する。特に、地山が膨張性岩(蛇紋岩、第三紀泥岩、非溶結凝灰岩など)の場合には、極度に固結度が低下することが指摘されている<sup>22)</sup>。このようなことから、切土掘削中の斜面の点検はもとより、切取り後の斜面について、その変化を注視することが、安全管理上重要であろう。
