## トンネル建設工事における労働災害の分析（1）

（山陽新幹線六甲トンネルについて）

労働省産業安全研究所

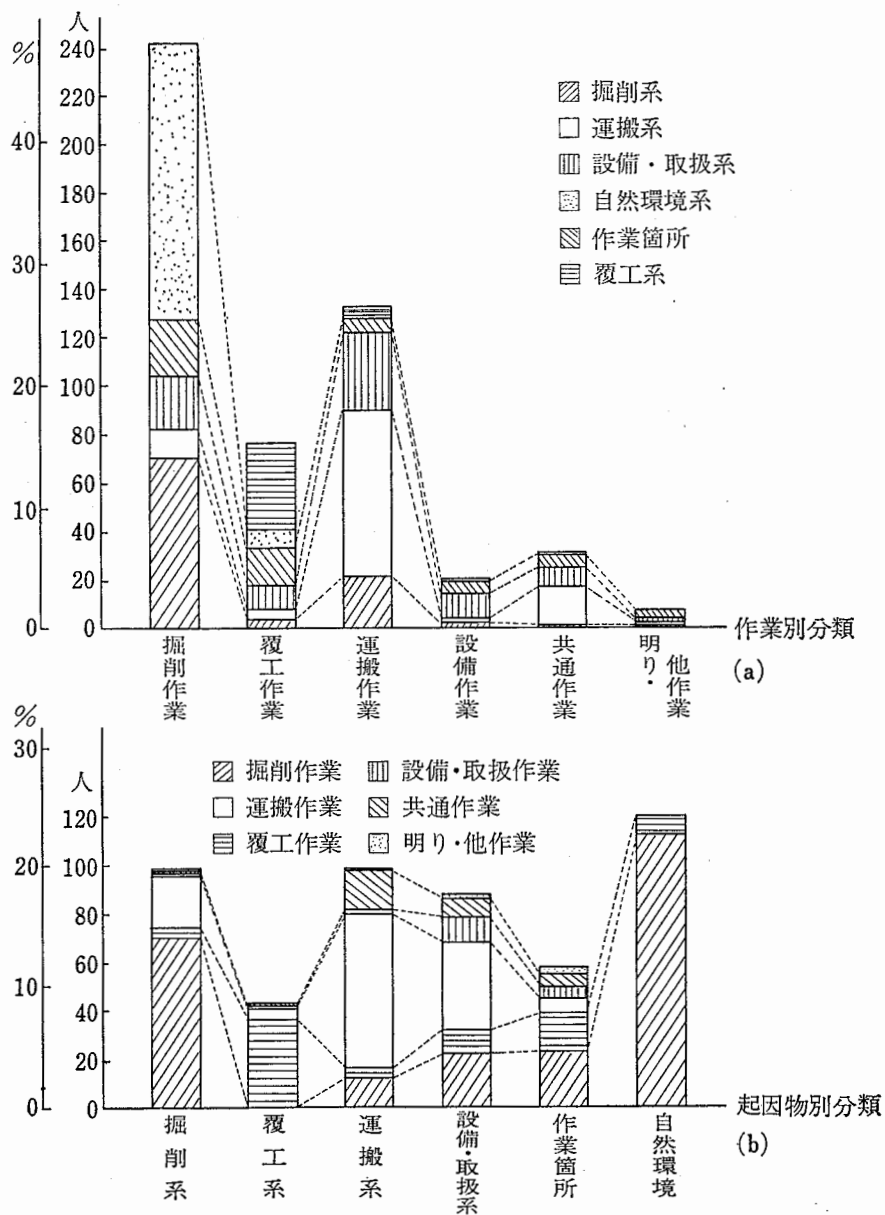
図-1 全災害作業別・起因物分類

この作業別、起因物別の各分類項目に従い、災害データを各工区、各年度ごとに単純、クロス集計を行ったが、それらの項目および全災害に就いてのクロス集計を表-2に示す。また両分類を大区分に就いてまとめると表-3の通りである。ただし災害数の少ない、もしくは無かった場合、たとえば作業別での明り工事、その他を一まとめとし、起因物では設備類、火薬類を取扱系と併せて集計した。図-1は表-3の内容をグラフで表わしたものである。

全災害の大まかな発生傾向は、表-3、図-1より、作業別では掘削(47%)、運搬(26%)、覆工(15%)の順で災害が多く、トンネル工事の主力であるこの三作業で、全災害の9割近くを占めていることが分る。就中掘削作業中の災害が極端に多いことの背景には、作業対象である岩盤の力学性状の解明が未だ不十分であること、また六甲山系を含めた日本の山系地質全体が変化に富み、悪質地質、断層が随所にみられ、トンネルの掘削を進める場合、常に地山の様子を見ながら作業を行ない、特に悪質地盤箇所では試行錯誤的に作業を進めざるを得ない状況下であり、良質地盤に恵まれない限り、作業の標準化や、R.T.M. やビック・ジョン等による本格的機械化掘削が困難であることなどが考えられる。更にまた、最近のトンネル施工も大いに機械化施工が進められてはいるが、掘削関係では大型ジャンボ、ずり積ロッカー・ショベル等を中心にした機械化であり、こそく、浮石点検、支保工建込作業など人力に頼らざるを得ない部分が残されていることも理由として挙げられよう。

次に起因物分類では、岩盤（岩石）を主体とする環境系が最も多く全体の1/4を占め、次で掘削系と運搬系がほぼ1/5ずつの発生数で、以下設備・取扱系、作業箇所、覆工系の順となっている。死亡災害は作業別の分類で示されたと同様、運搬系の起因物が6割以上の多くを占める。

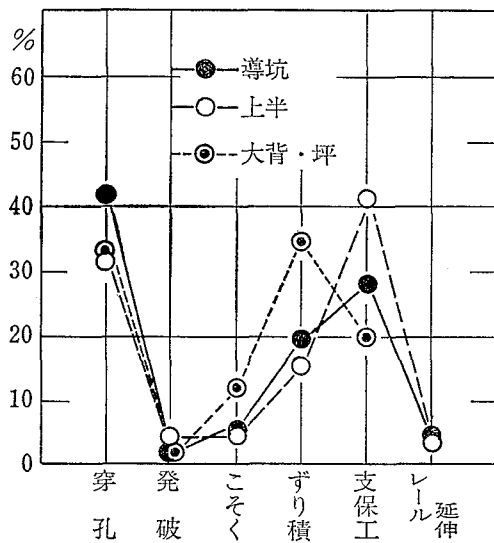
図-2 掘削場所の作業別災害発生割合

る。また図-2は、各掘削場所における掘削作業別（小分類項目による）災害の発生割合を示したものである。各場所ともほぼ似たパターンで災害が発生しているが、各掘削場所での災害数の多い作業は、導坑⇄穿孔、上半⇄支保工建込、大背・土平⇄ずり積と、各場所における災害と作業との関係が特徴づけられる。

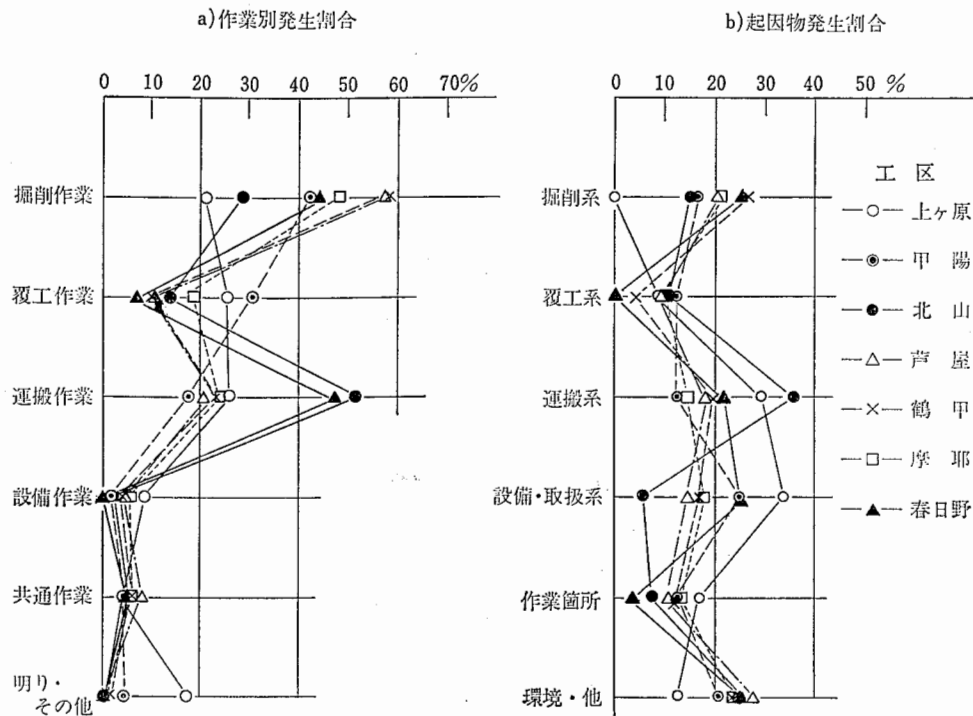
図-3 工区別作業，起因物発生割合

さて，図-3(a, b) は，各工区において発生した災害を，前節で述べた作業別，起因物別に分け，それぞれの発生割合を求めたものである。同図(a)の作業別の発生割合に就いてみると，工区によりかなりの変化がみられ，特に掘削作業，運搬作業は大きなばらつきを示している。これは前節で述べた様に，全災害の約1/2が掘削作業中，1/4強が運搬作業中に発生しており，極めて多数であるため工事内容の変化の影響を大きく受けるためと考えられる。また実際の工事内容の差も，掘削作業を中心とした変化によるものが多い。

掘削作業災害の多い2工区は、難工事であった六甲トンネルの中でも特に難渋した工区であり、断層破砕帯からの大量の湧水と土砂崩壊の処理の為、調査坑、迂回坑、水抜きボーリングが多数施工され、掘削作業の比重が非常に高かったためと思われる。また設備関連作業災害の多かった工区は、未固結滞水砂礫層の排水の為に、多量のウエルポイントが施工された影響と考えられる。また7工区の中では最も安定した地質に

工区別の災害発生状況をみると、工区毎にその発生率や種類等に差が認められるが、これらは例えば、断層破碎帯にぶつかり大湧水等に見舞れた工区では、工法及び工程に大巾な変更を余儀なくされるなど、各工区の地質条件、施工法、投入労働力等の相違によって生じたものと考えられる。このことは、作業別の災害発生パターンをみると、各工区の抱えている特異性が災害にも反映していることが明らかに示されている。これらのことから、工区別にみた労働災害対策の優劣を、一概に論ずることはむずかしい。

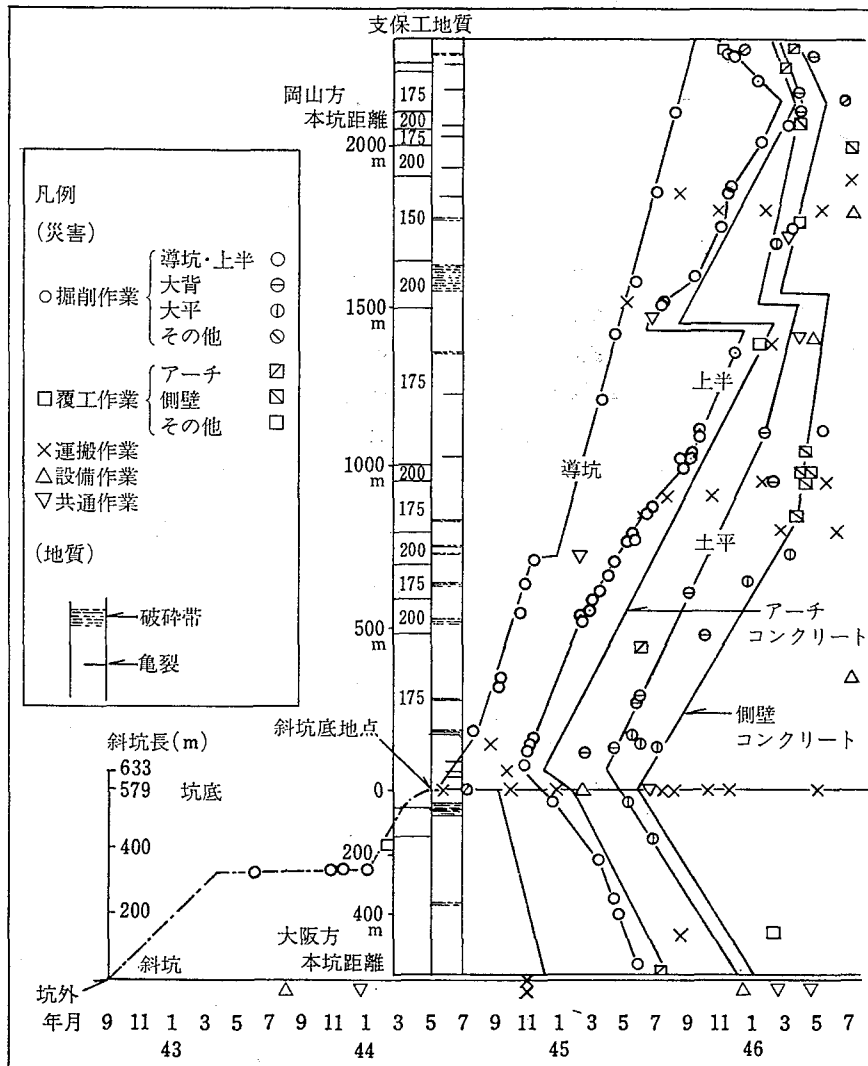
図-4 工事工程と災害

じた災害発生に就いて、考察を行なっている。一例として、或る工区の作業の進行状況と、その工区で発生した災害の年月日、災害の発生場所を調べ、前節の工区別分類を考慮し、災害を作業別に分類して工程図に加えてゆくと、災害発生の状況を示す図-4 が得られた。同工区は斜坑を利用して工事が進められた工区で、斜坑段階から既に断層に遭遇し、本坑は主に底設導坑上半断面工法を中心とした方法で掘削が進められたが、本坑でも数多くの破碎帯、亀裂などの悪地質に遭遇した。図-4には本坑各作業の他に、断層、亀裂などのおおよその位置及び上半で使われた鋼アーチ支保工の断面の大きさの種類も本坑距離に併せて記した。

図より、災害の発生した位置、時期は散漫に分布しているが、例えば斜坑交点より本坑 200m 位の区間は、各作業の初期段階であり、掘削関連の作業を中心に、比較的災害がまとまって発生していることが分る。また 500～1,000m 区間、1500m 付近の様に、断層、滞水層、亀裂などが多く存在する区域にも災害多発化の傾向がみられ、地質条件の悪化が掘削作業はもとより、他の覆工、運搬作業などにも影響を与え、工事全体の停滞、輻輳をもたらし、災害発生の要因となることが示されている。また 2000m 前後～工区終端の間も、災害の多い区域であり、これは工期的な制約から多くの作業が一斉に行なわれていたものと思われる、作業工程の競合が災害原因の大きな要素であると
