産業安全研究所技術資料

階段・通路の安全性に関する研究 —階段歩行中での労働災害の調査について—

労働省産業安全研究所

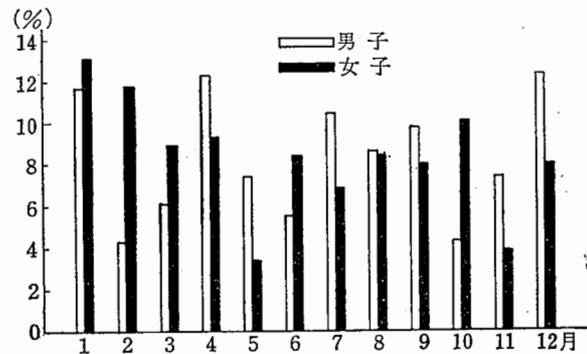
図 1 月別災害発生頻度 (男女別)

集計の結果を図 1 に示す。月別災害発生頻度について集計した目的は季節的な特徴を見出すことにある。図からみると寒期にはとくに女子の場合, 災害が他の季節に比べて多発する傾向がある。これは, はきものや服装が昇降動作に影響を与えているためであろうと推察される。

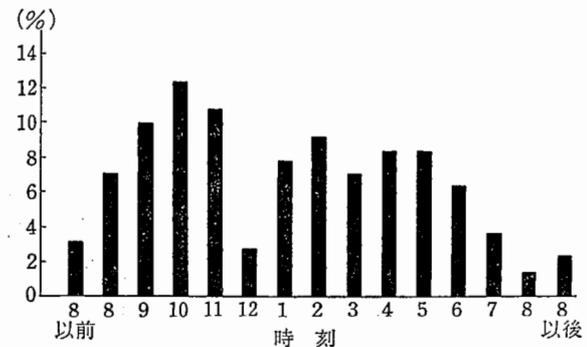
図 2 時刻別災害発生頻度

時刻別頻度の集計結果は図 2 に示す。労働者死傷病報告書の災害発生状況記入欄や, 現地調査で災害発生状況を調べてみると, 朝タイムレコーズを打つため, 急いで階段を昇降中に転倒した, また退社時に急いで控え室に行く途中階段で同様の負傷するというケースが非常に多くみられたが, このように出退時の災害が他の工場労働災害の発生時刻と異なって多い。まず一般の工場労働災害全体とこの発生頻度の分布型を比較

すると、一般の工場労働災害の場合逆 W 型であることは同じであるが、階段の災害の場合、図からもわかるように午前中に最大値を示す。また午後5時以後では、一般の工場労働災害では急激に減少しているが、階段の災害の場合退社時刻ごろとみられる午後5時以後の時刻においても多数災害が発生している。これはこの時刻での階段の利用度が増大していることによる。

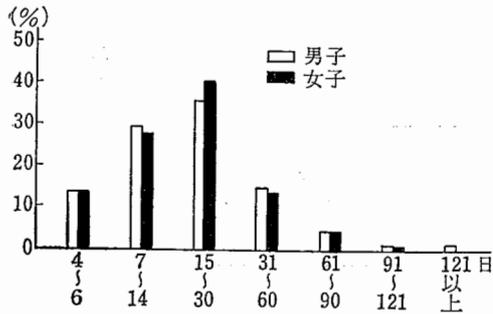
図 3 休業日数別災害発生割合 (男女別)

平均休業日数は、男子20.8日、女子25.8日で男女ともに1ヶ月近い日数となっている。全体の約4割が15~30日間の休業を要しており、1ヶ月以上休業しているのは、全体の2割におよんでいる。階段での転倒・転落災害が軽く考えられる傾向にあるがこれらより被災の程度が意外に高いことがわかる。

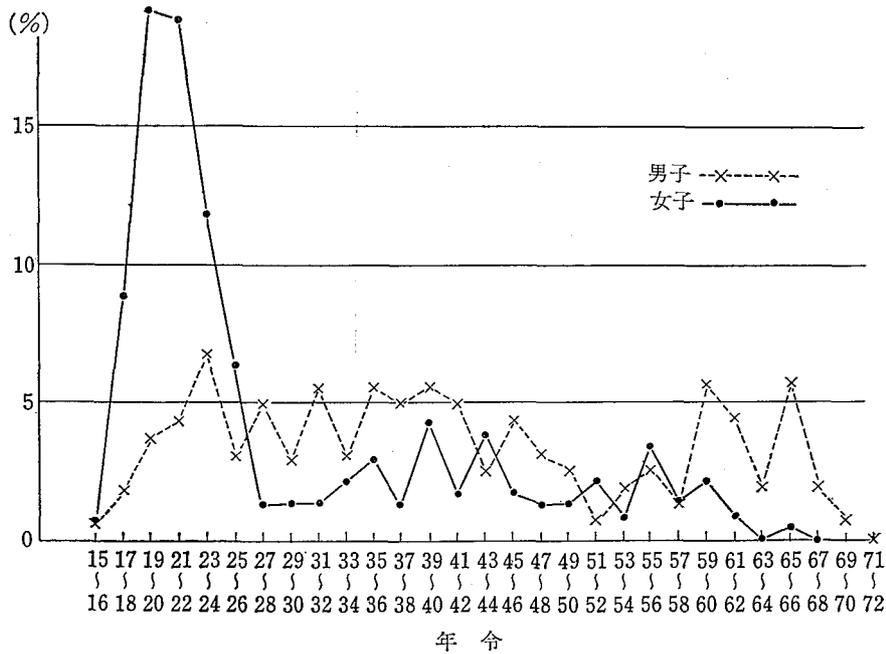
図 4 年齢別災害発生頻度 (男女別)

被災者の年齢と災害発生頻度を図 4 に示す。この図

から18才～26才までの女子に災害が多発しているのがよくわかる。21才～22才で最大の発生頻度になっている。同様の傾向が、図5の就業人口にもみられる。女子の就業人口がこの年代で高くなっていることから、直接要因が就業人口にあると考えられそうであるが、しかし、人口あたりの発生頻度が高すぎるのが図6

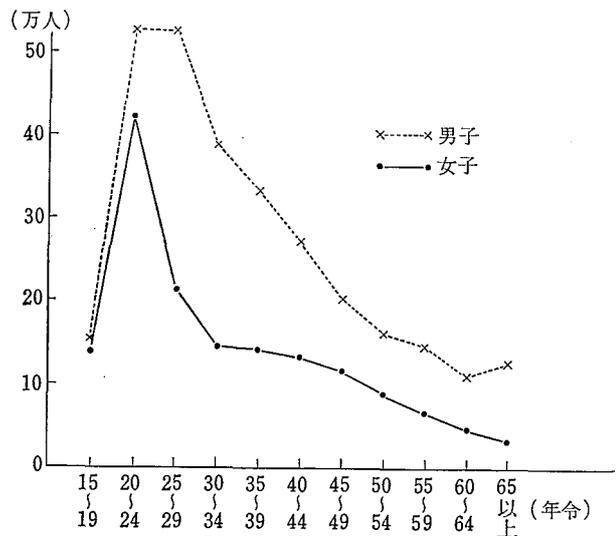
図 5 都区部年齢別就業人口 (男女別) (文献 2)

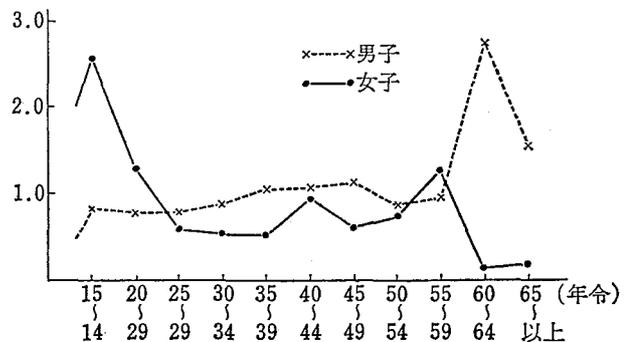
図 6 年齢と男女別災害度

よりわかる。この縦軸の値は、各世代の災害発生割合を、就業者割合でわったものである。この図から、人口に対して災害のおこる確率が高いのが、15～24才の女子であるのがわかる。

60才以上の男子就業人口がすくないにもかかわらず災害発生件数が多い(図6)。足もとのしっかりしていない老人に災害発生頻度が高くなることは、女子の不安定なはきものであるハイヒールでの発生頻度が高くなるのと類似して興味深い。

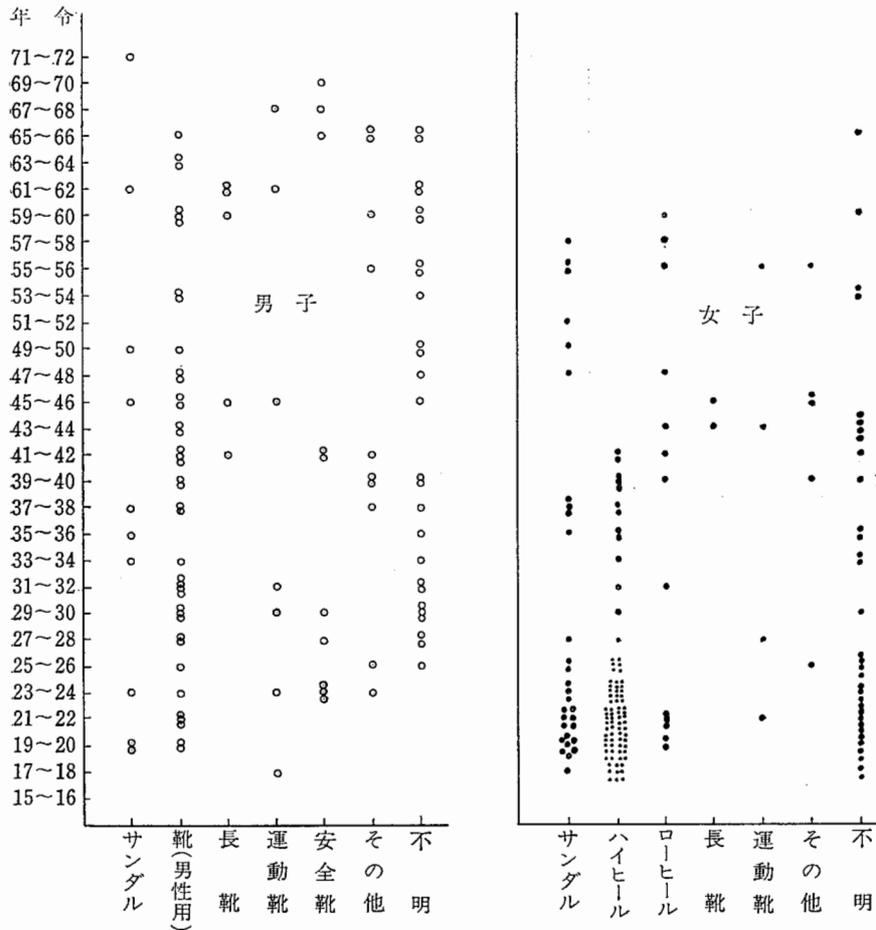
図7 はきもの、年齢別災害発生分布

図7の年齢別はきものの種類と災害発生頻度をみると、18～26才の女子のはきものは、圧倒的にハイ

ヒールが多い。このことから、若い女子に災害が多発するのは、あきらかにはきものが原因となっていると推察できる。図8のはきもの、階段勾配と災害発生頻度からハイヒールによる災害は、勾配が40°以下に集中している。図9建物用途とはきもの別災害件数をみると、ハイヒールをはいた女性の大半は、デパートや事務所建築物で災害にあっている。デパート、事務所での階段勾配は、一般建築物よりもいくらか緩やかになる。ハイヒールによる災害が、階段勾配が緩やかなところでもおこることは、ハイヒールの不安定性を示している。

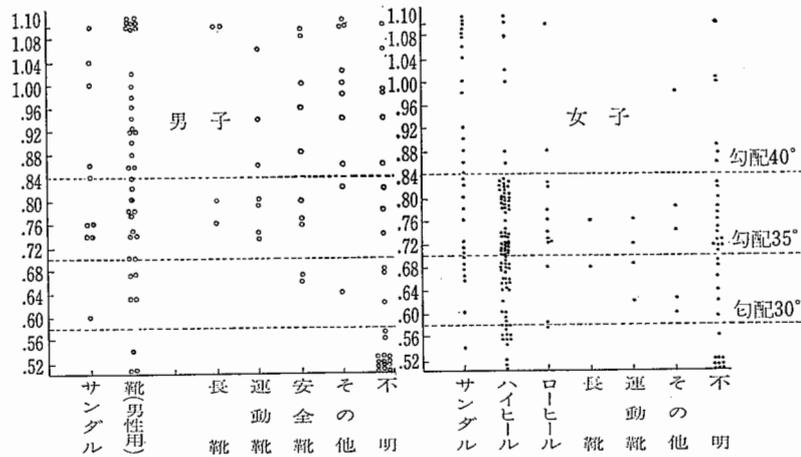
図8 はきものと階段勾配

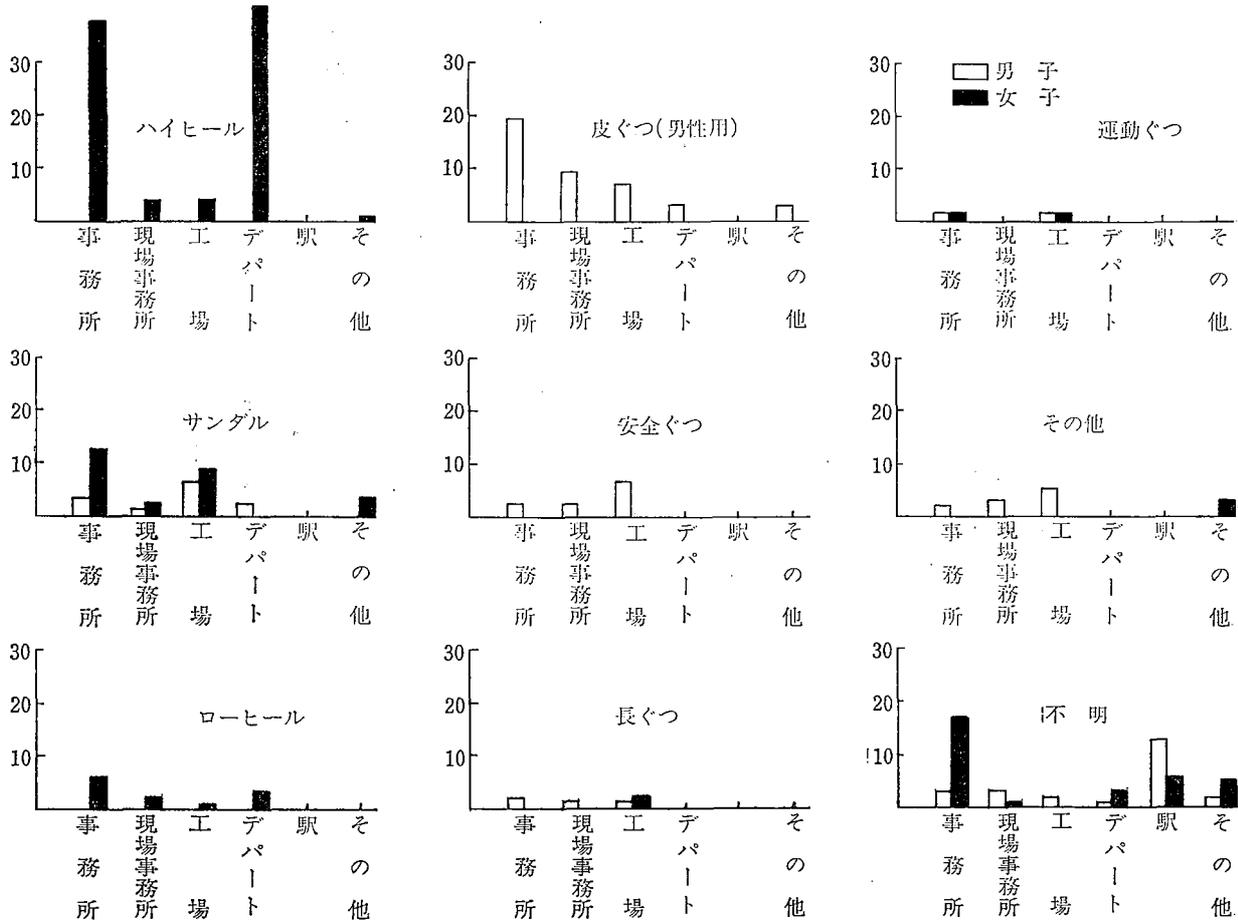
図9 建物用途・はきものと災害件数

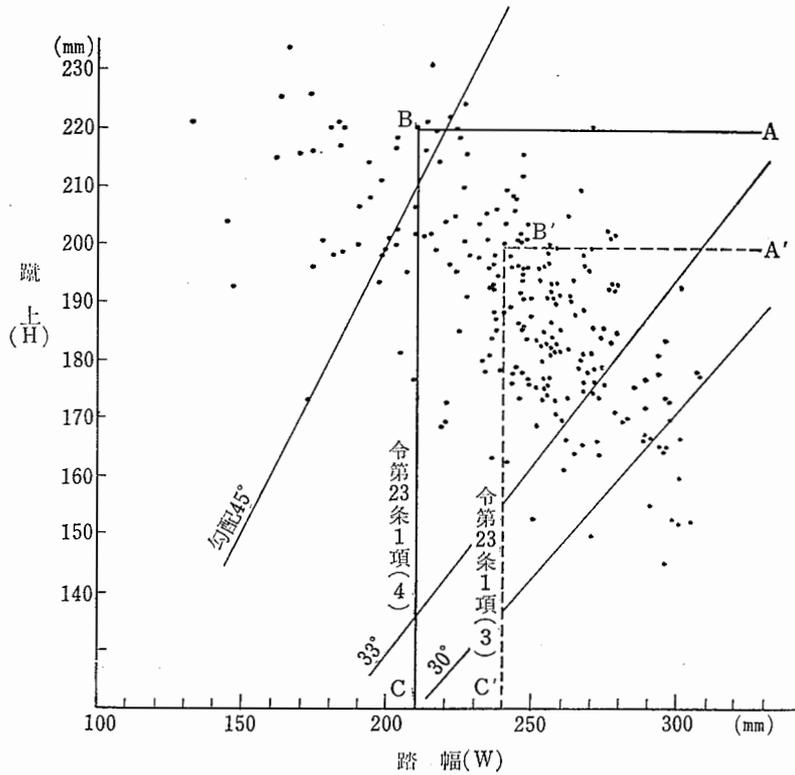
図 10 災害階段の寸法と法規

災害の発生した階段では5箇所の踏面（有効踏面）、蹴上の寸法を測定し、その平均値をその階段の踏面蹴上の寸法とした。図10はこの寸法を両軸にとってプロットしたものである。また各用途別に踏面、蹴上寸法の平均値、標準偏差の値をまとめて表6に示した。

踏面, 蹴上, 踊場寸法については建築基準法令第23条に定められている。これを図上に示すと図 10, 11 のそれぞれ ABC, A'B'C' を結ぶ線の右下側になる。この図は床面の大きさによって区別されていないので明白ではないが, 法規の制限寸法すれすれで設計されているところが多い。災害階段には法規に違反する階段が 38 件, 12% にもなった。調査中のある例であるが, 建築されて間もない広い平面を有するある高層事務所建築物で踏面が 23.5 cm, 蹴上が 19.7 cm

快適寸法の値は古くから研究がなされていて、今では図 13 に示すように勾配が 30~33° となる寸法が最適とされている。本調査の結果では図 10, 11 から多くは 33° 以上であり、H/W の全体平均値より災害階段では 38.6°、一般階段では 37.8° 事務所建築については災害階段では 39.1°、一般階段では 37.5° で快適な角度と比較するとかなり急勾配とよっているのが現状のようである。

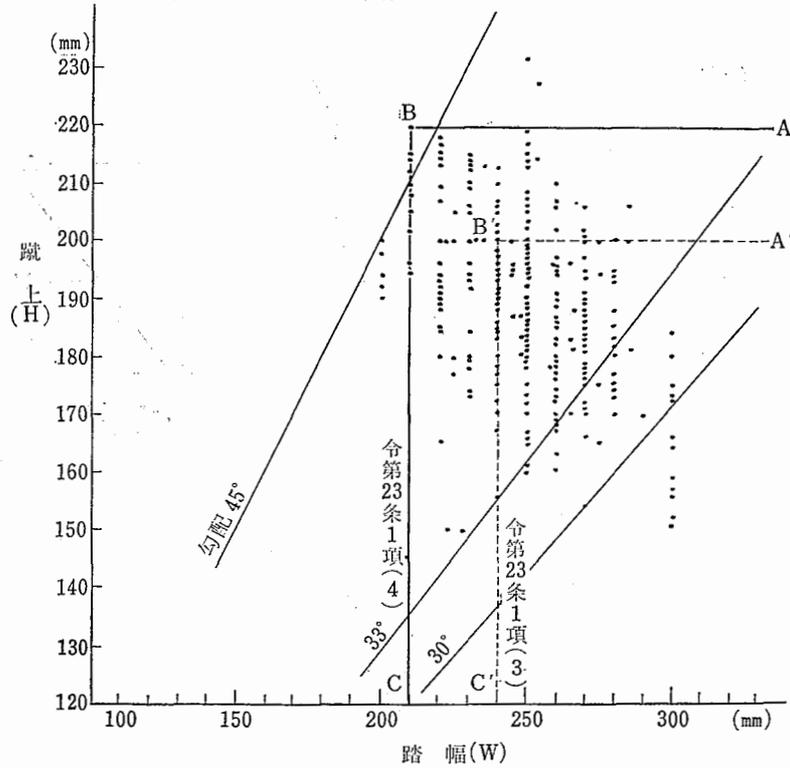
図 11 一般階段の寸法と法規

一方確認申請書の設計図より拾い出した寸法について前記のようにプロットした図が図11で、各用途別

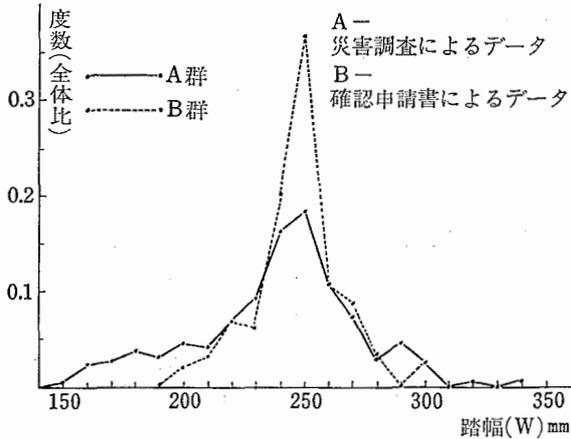
図 12(a) 踏面寸法

の平均値，標準偏差の値も前表にまとめて記した。また図 12 (a), (b) はそれぞれ全体の踏面，蹴上の頻度分布図である。この図で設計図より拾い出した数値は

計画図であるためある特定の値に集中している。踏面の場合 25 cm 台，蹴上の場合 20 cm 台，階段幅では 120 cm 台に集中している。

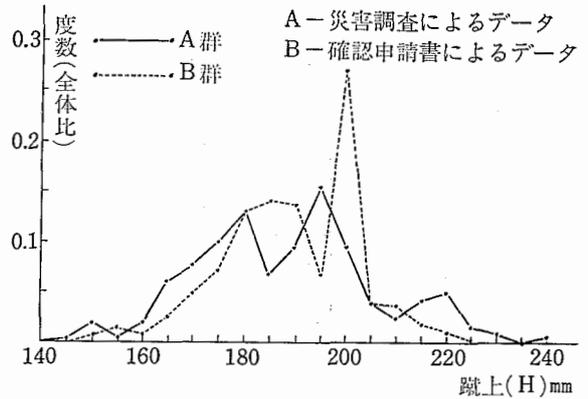
図 12(b) 蹴上寸法

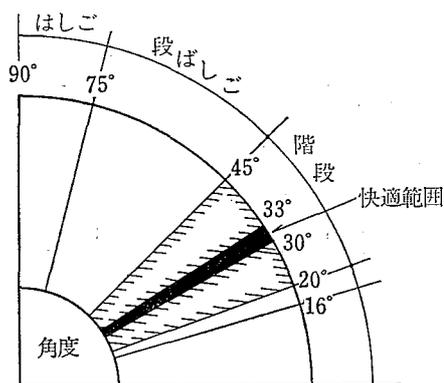
図 13 快適な階段勾配

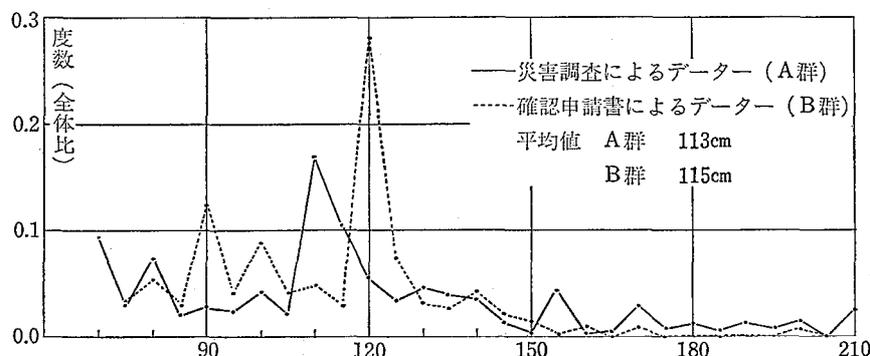
図 14 階段幅

災害階段、一般階段について比較すると両者とも約

114 cm 前後の寸法となった。結果を図 14 に示す。

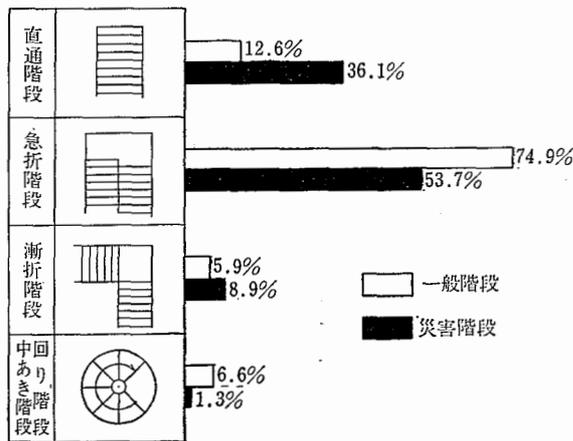
図 15 階段形式の比較

階段の形式の種類はさまざまであるが基本的には直通階段、漸折階段、急折階段、中あき階段、それに回り階段に分けることができる。調査では各種の形式の階段があったが、直通階段、漸折階段、急折階段、回り階段の 4 種類に分類した。これらの種類について調べた結果を図 15 にまとめた。

急折階段は災害階段では 53.7%、一般階段では 74.9% にもなっている。直通形式で、災害階段では 36.1%、一般階段では 12.6% で、災害階段の方がかなり大きい値となっている。
