# 産業安全研究所技術資料

## 切取り工事における土砂岩石崩壊による 死亡災害の分析

## ANALYSIS OF THE FATAL ACCIDENTS CAUSED BY SLOPE-FAILURE AND ROCK-FALL IN THE CUTTING WORK SITES

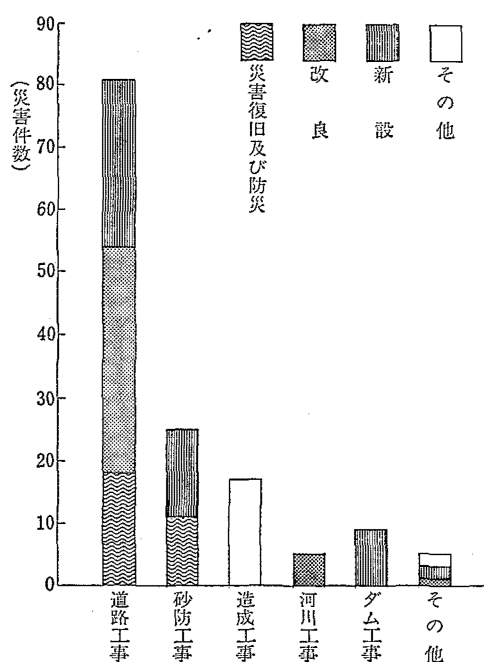
図 1 工事種類別災害件数

さらに、これらの工事について、それぞれ、新設、改良、災害復旧の区分を設け分類した。これらの工事種類、区分による災害発生の状況を図 1 に示した。

道路工事における災害が、全体の 57% と半数以上を占めているが、これはわが国における土木工事の中の道路建設工事の比重が大きく、工事量そのものが他の工事に比較して圧倒的に多いことによるものと考えられる。

道路工事の細区分をみると、改良工事、災害復旧工

事、新設工事の順となるが、道路幅員の拡幅のための切取り工事、地震、集中豪雨等による斜面崩壊の復旧工事に関連した切取り工事で多発する傾向をみせている。

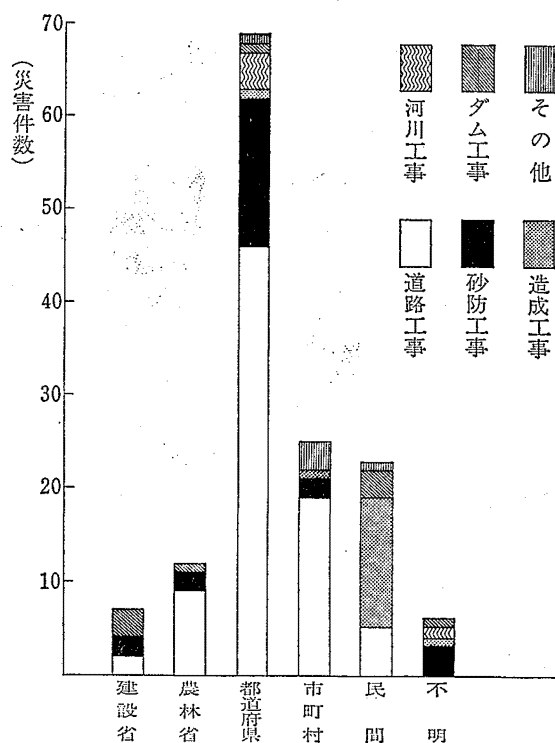
図2 発注機関別災害件数

災害が発生した切取り工事を発注機関別にみたのが図2である。同図には、前節で述べた工事種類別の表示を併せて行っている。

工事の性格から当然公共工事が大半を占めるが、わが国における道路は主要国道を除き、都道府県、市町村のいわゆる地方公共団体が管轄しており、従って、これらにかかわる発注機関によるものが断然多い結果となっている。

すなわち、道路以外の工事を含め、都道府県 49%、市町村 18%、民間 16% の順である。

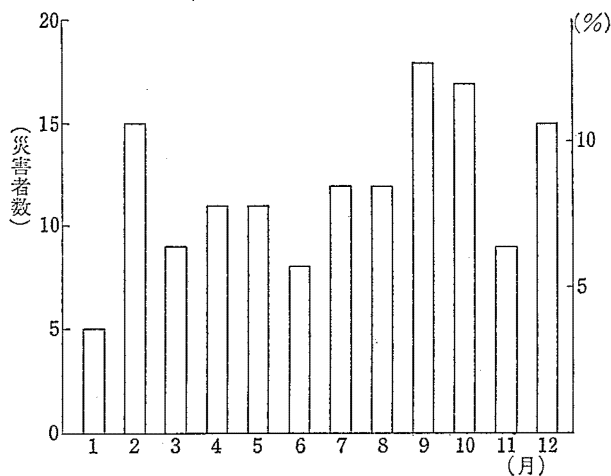
図3 月別災害件数

図3は災害の月別発生件数を示したものである。これによると年間を通じて発生しており、季節的な変動は比較的少ない傾向をみせている。しかし、9, 10 月については台風等による集中豪雨等の影響が考えられるし、12 月、2 月は寒冷地における凍結融解による崩壊要因の付加があったものと推定され、いずれも気象条件に関連した変動が存在することを示している。

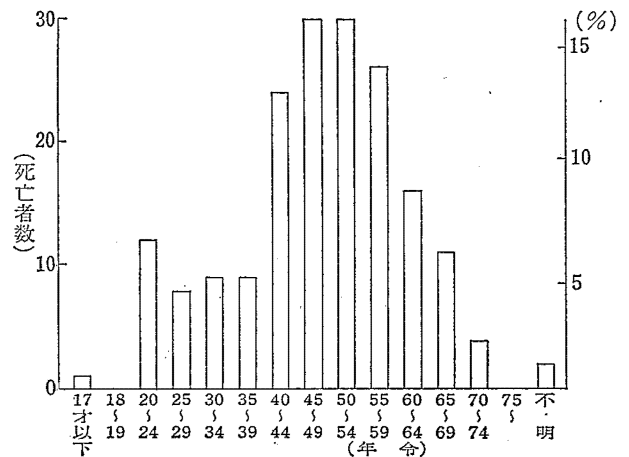
図4 被災者年令分布

作業中に被災した労働者の年令別構成を調べると図4に示す結果となった。同図より 40~50 代の中高年令層に被災者が集中しており、約 60% を占めている。このことは、建設工事が作業環境が劣悪なために若年労働者を吸引できず、中高年令層に労働力を頼らざるをえないという一般的事実を如実に反映している

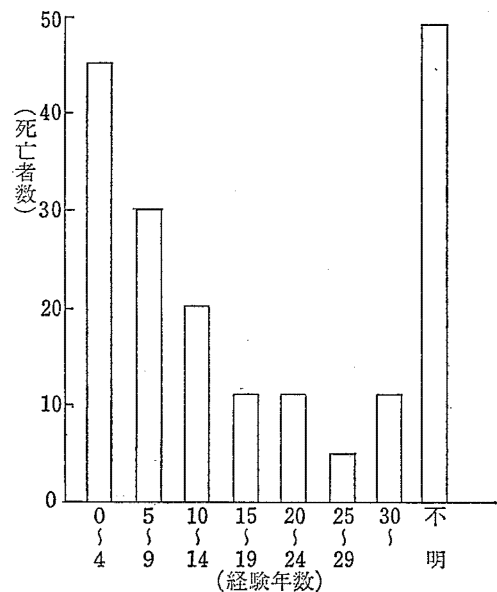
図5 被災者経験年数分布

と思われる。被災者の経験年数については図5より、経験年数が長くなるに従い、ほぼ指数関数的に災害者数が減少していることがわかる。経験の少ない者に災害が多い背景には、前述の労働力の高令化と並んで、出稼・日雇労働者等未熟練・非技能工の就業が増加していることが考えられる。

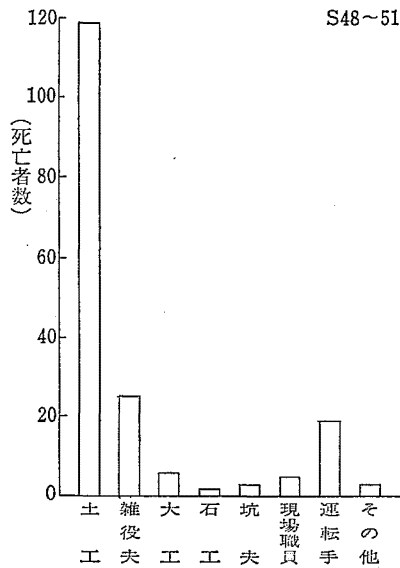
図 6 被災者の職種別分類

被災者の職種について調べたのが図6である。切取り工事の中心作業者である土工に当然のことながら被災者が多く全体の7割近くを占めており、次いで法尻付近での作業の多い雑役夫となっている。又最近、切取り工事においても、工期の短縮或いは省力化をはかるため、機械化施工が進められているが、これに対応して建設機械の運転者が被災する事例も多くなっている。

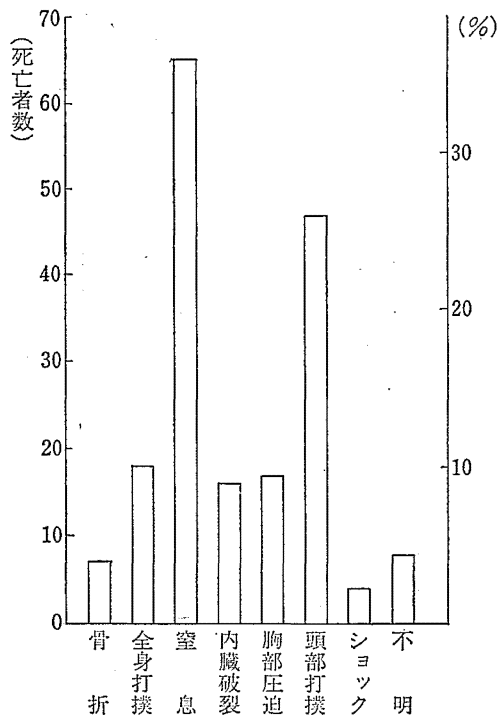
図 7 被災者の死亡原因別分類

被災者の死亡原因について調べたのが図7である。尚、複数の傷害が複合して死亡した場合には、それらの傷害のうちで最も致命的と思われるものを死亡原因とした。図7より、崩壊した土砂岩石に埋没して窒息する場合、或いは土砂岩石に頭部を打撃され頭部骨折、頭部打撲によって死亡するケースが大部分を占めており、これらは他の災害には見られない土砂岩石崩壊災害特有の現象であろう。

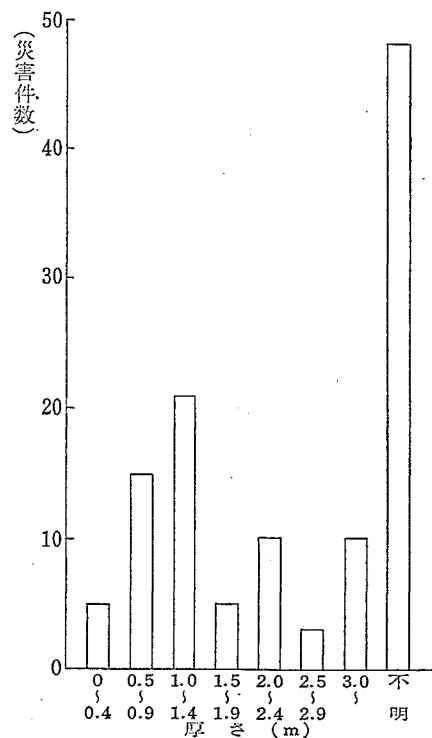
図 8 崩壊部分の厚さ別分類

崩壊部分の高さ、幅、厚さ及び崩壊土量について、クロス集計及び単純集計したのが表2、図8、9である。ただし落石災害については、この集計から外し後に新たに分析することとした。

落石による災害を除いた117件の災害について、崩壊部分の高さ別発生件数を調べてみると、5~9mの場合が30%と最も多く、次いで0~4mが29%となっており、この両方で6割近くを占めている。又崩壊高さ50m以上の規模の大きな崩壊もわずかではあるが含まれていた。崩壊幅別にみると、0~4及び5~9mの場合がそれぞれ1/4を占め、次いで10~14mが12%の順になっており、崩壊幅15m未満の災害が全体の60%近く占めている。崩壊厚さについては、測定の困難なこともあり、不明のものが多く満足出来るデータとはいえないが、災害件数の多い順に、1.0~1.4m、0.5~0.9mとなっており、崩壊厚さ1.5m未満のものが不明分を除いた災害の60%を占めていた。崩壊土量についての分析結果を図9に示すが、同図より崩壊土量50m³未満の崩壊が半数を占め、なか

以上の分析から、土砂岩石崩壊災害（落石を除く）は、崩壊高さ 10m 未満、崩壊幅 15m 未満、崩壊厚さ 1.5m 未満、崩壊土量 50m<sup>3</sup> 未満の規模で半数が発生しており、いわゆる自然斜面崩壊<sup>2)</sup>と比較して、崩壊規模はかなり小さいことがわかった。

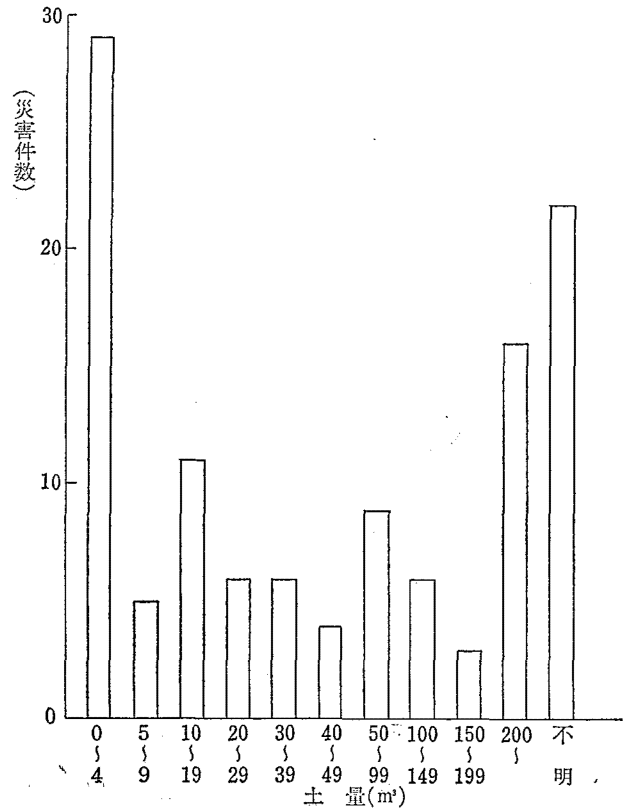
図9 崩壊土量別分類

でも0~4m³の小規模な崩壊による災害が25%を占めている。一方崩壊土量が200m³以上の比較的規模の大きな崩壊も17%近く発生している。

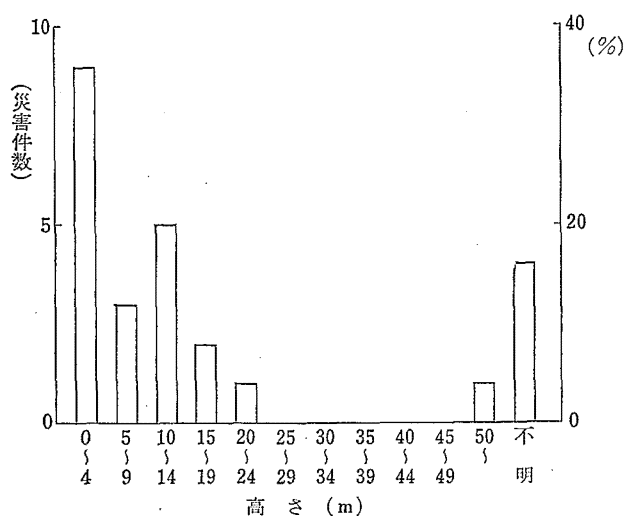
図 10 落石の落下高さ別分類

落石災害について、落下高さ別に調べたのが図 10 であるが、同図より 0~4m の高さからの落石が最も多く、次いで 10~14m となっており、落下高さ 15m 未満の災害が 7 割近くを占めている。

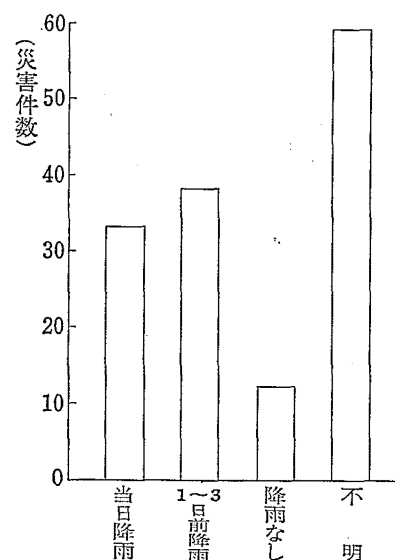
図 11 降雨状況による災害発生件数

したがって、災害発生と降雨状況との関係について調べてみると図 11 のような結果が得られ、災害発生の当日またはその 1~3 日前に降雨があった場合が多いことが確認された（報告書に記述のないものは不明とした）。なお報告書には降雨量についての記載が殆どされていないこともあり、降雨量との関連はとることができなかった。

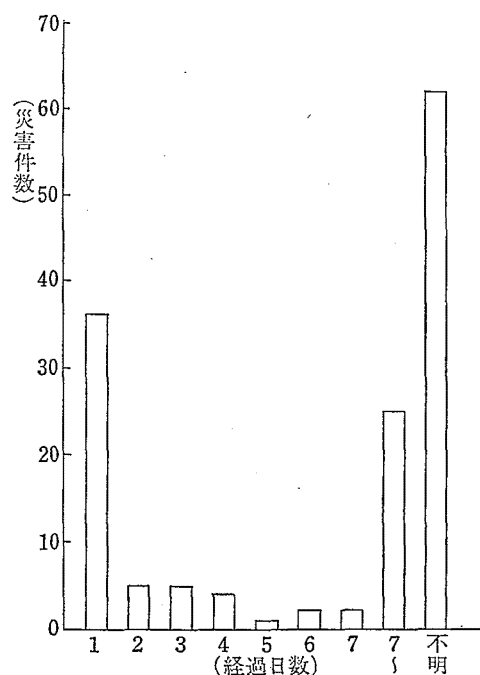
図 12 掘削後の経過日数別災害件数

土質条件、地形的要因等多くの因子が関係するため、その余裕時間を定量的に求めることは困難であるとされているが、図 12 に示すように、掘削直後を含めて掘削後 1 日以内が最も多く、不明分を除いたものの 45% を占めている。したがって、災害の起るような崩壊は掘削後の時間的な余裕は少いものと考えられる。

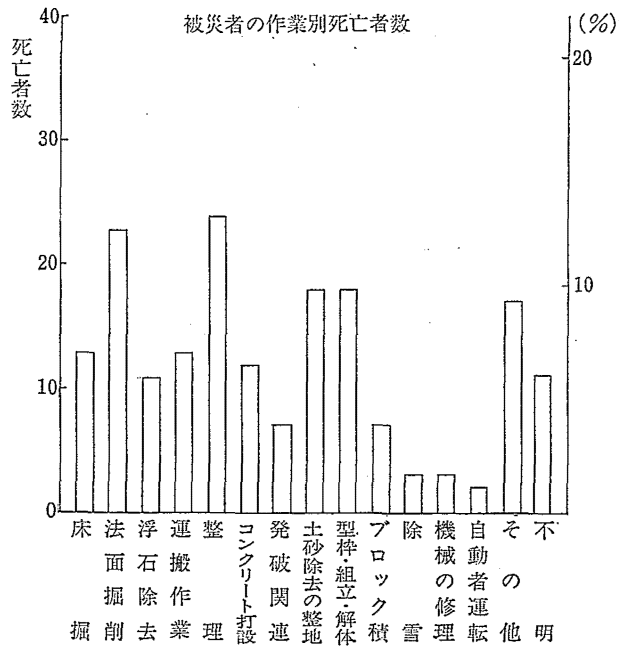
図 13 被災者の作業別分類

図 13 は災害発生時に被災者が行っていた作業についての分類結果を示したものである。これからわかるように、掘削作業を行っている際の被災のほか、掘削に関連した整理作業や擁壁のコンクリート型枠作業、

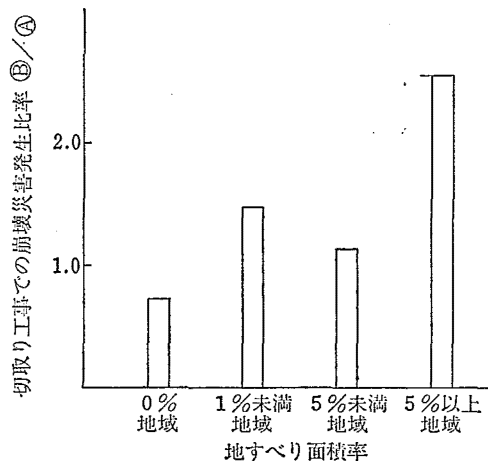
図 15 地すべり面積率別崩壊災害発生比率

5% 水準で棄却され有意の差がある事が判明した。すなわち図 15 に示すように、地すべり面積率の大きな地域では、切取り工事での災害発生比率も大きくなる傾向が窺える。これは各地すべり面積率ランクの地域毎に各地域の特殊性すなわち地質的安定度の差異あるいは切取り工事量の多少などが存在することによるものと考えることができる。

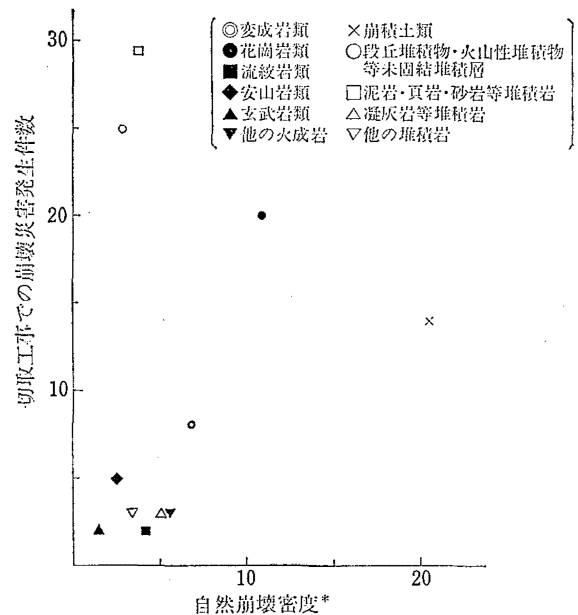
図 16 岩種別災害発生件数と自然崩壊密度\*

図 16 は上記の“岩種別自然崩壊の起り易さ”を横軸に、縦軸に“切取り工事での崩壊災害件数”をとり岩種毎に両者の関係位置をプロットしたものである。

データとしては得られていないので災害発生件数をそのまま用いてある。
