災害調査報告書

岡山県倉敷市内の海底シールドトンネル 建設工事中に発生した崩壊水没災害

平成 26 年 6 月

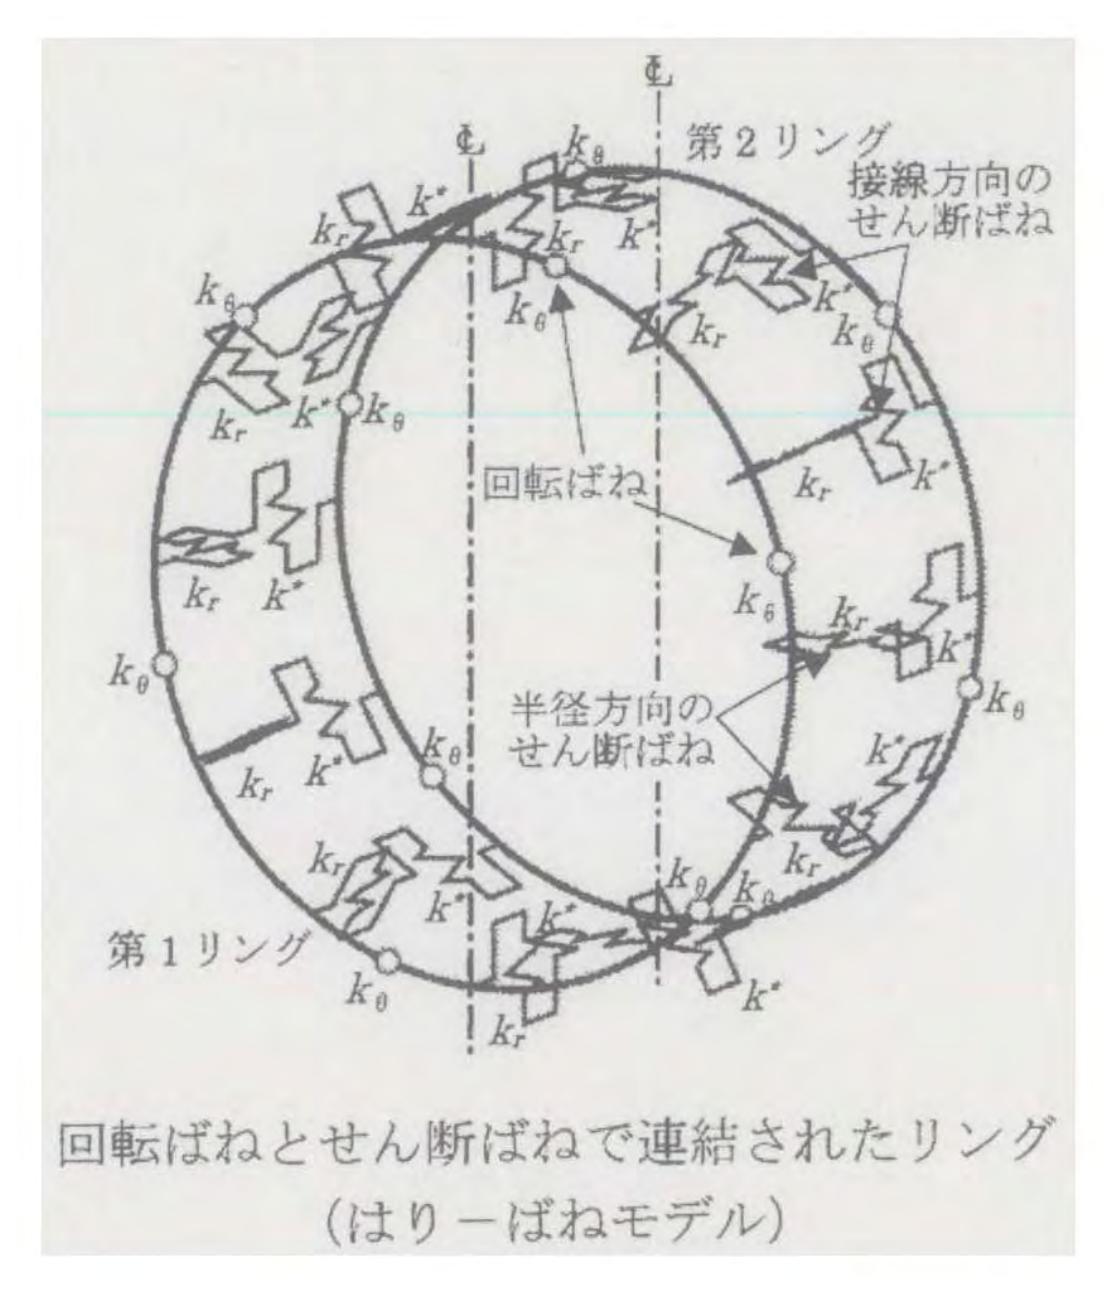
図 4.2.6 はりーばねモデル計算法 14)

セグメント継手の回転ばね定数は、下式に示すレオンハルトの突合せ継手に関する Betongelenke の理論式より算出される回転ばね値を用いている。

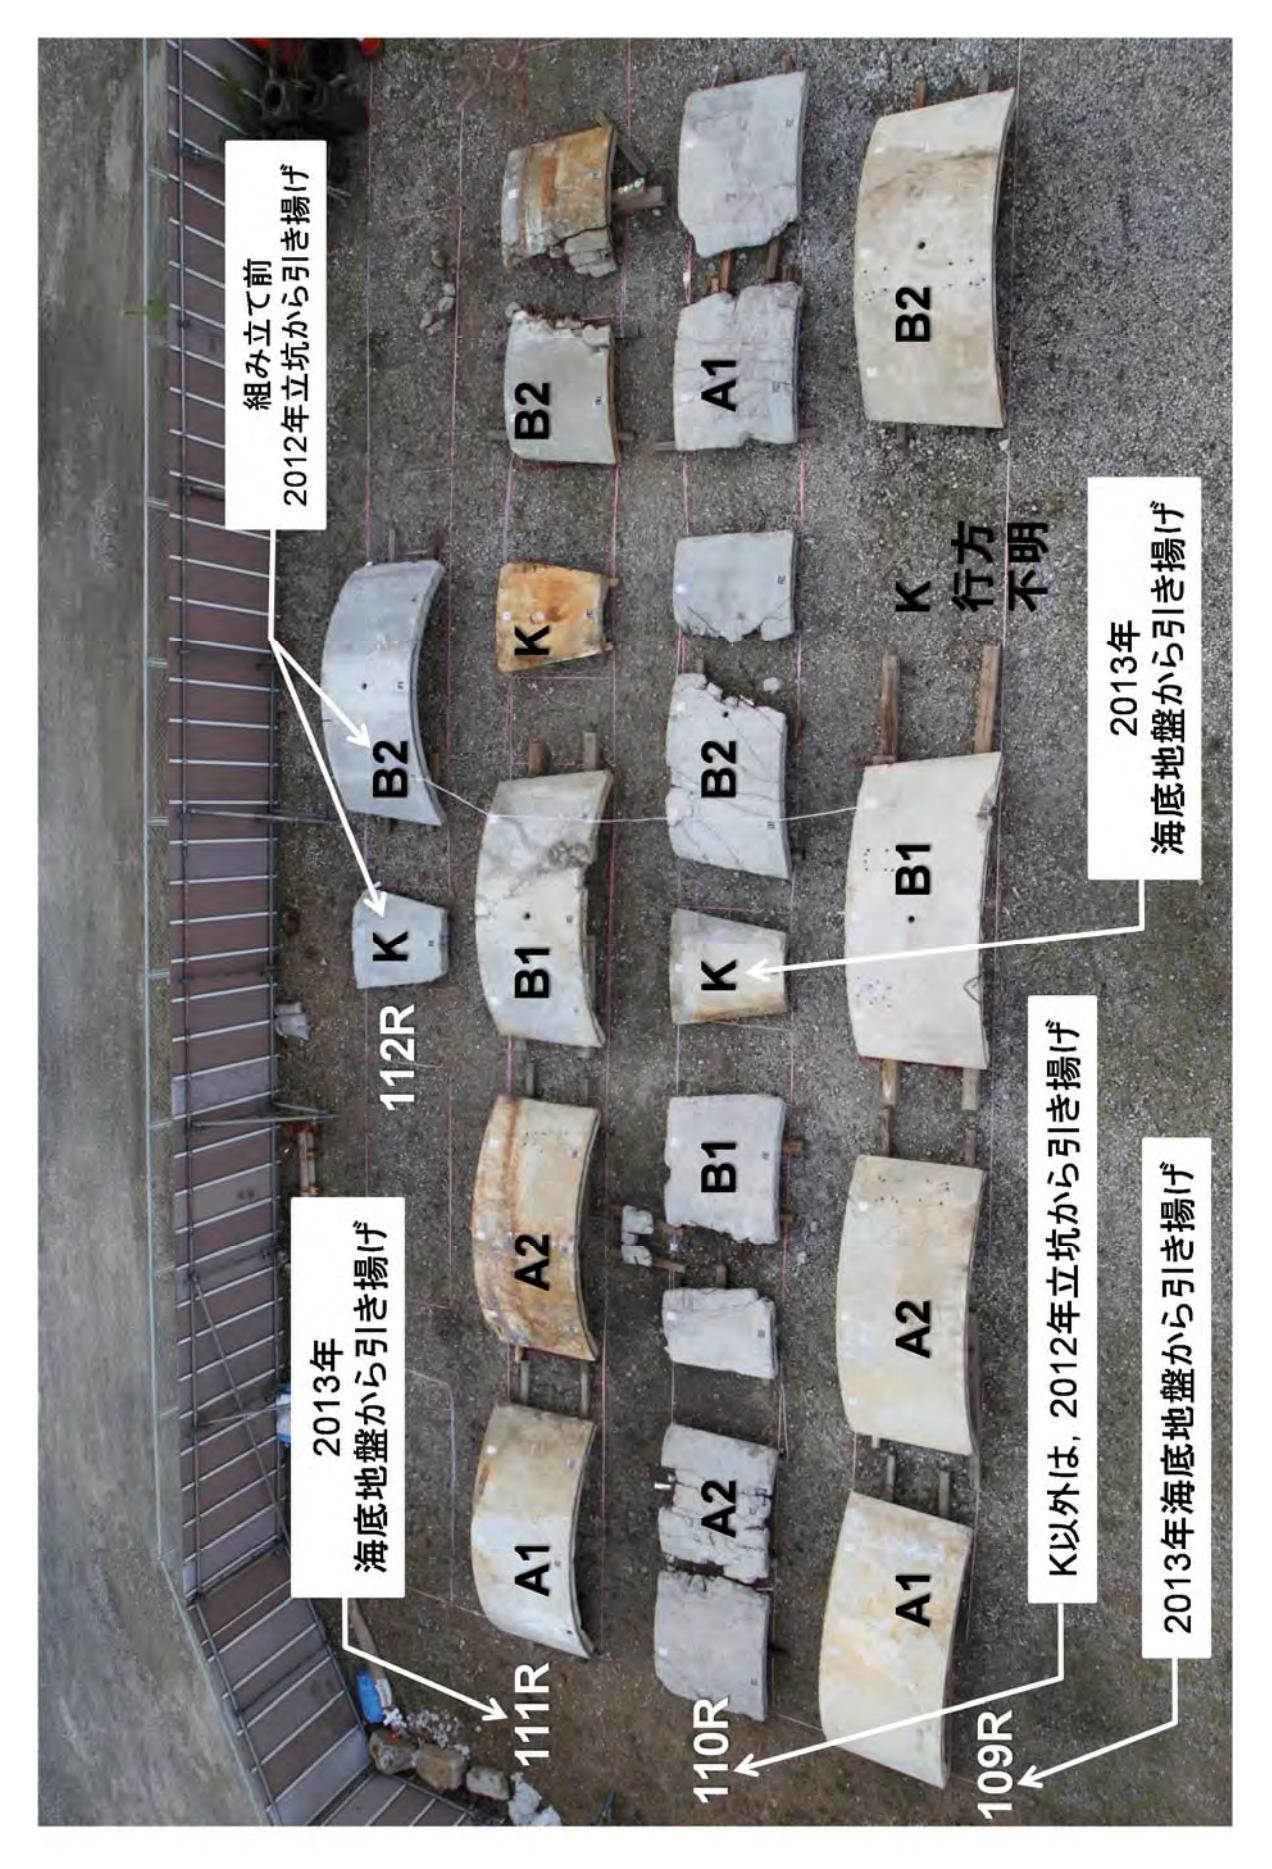
図 8.1.17 112R~109R のセグメントの破損状況(地山側)

109R~112Rの各セグメント(A1, A2, B1, B2, K)の破損状況を図 8.1.1~図 8.1.16 に示す。また,地山側から見たセグメントの全景を図 8.1.17、坑内側から見たセグメ ントの全景を図 8.1.18 に示す。

これらの図から, 111R よりも 110R の損傷が激しいことがわかる。110R では、K セグメントを除く A1, A2, B1, B2 セグメントがすべてほぼ中央部で破壊していた。

なお、A1, A2, B1 セグメントについては、コンクリート部とともに鉄筋も全て中央 部で破断していたが、B2 セグメントについては、コンクリート部は破断していたが 鉄筋は破断せずに繋がったままであった。これは B2 セグメントの変形が先に進み、 その後、一気に A1, A2, B1 セグメントが破壊した可能性があることを示唆している。

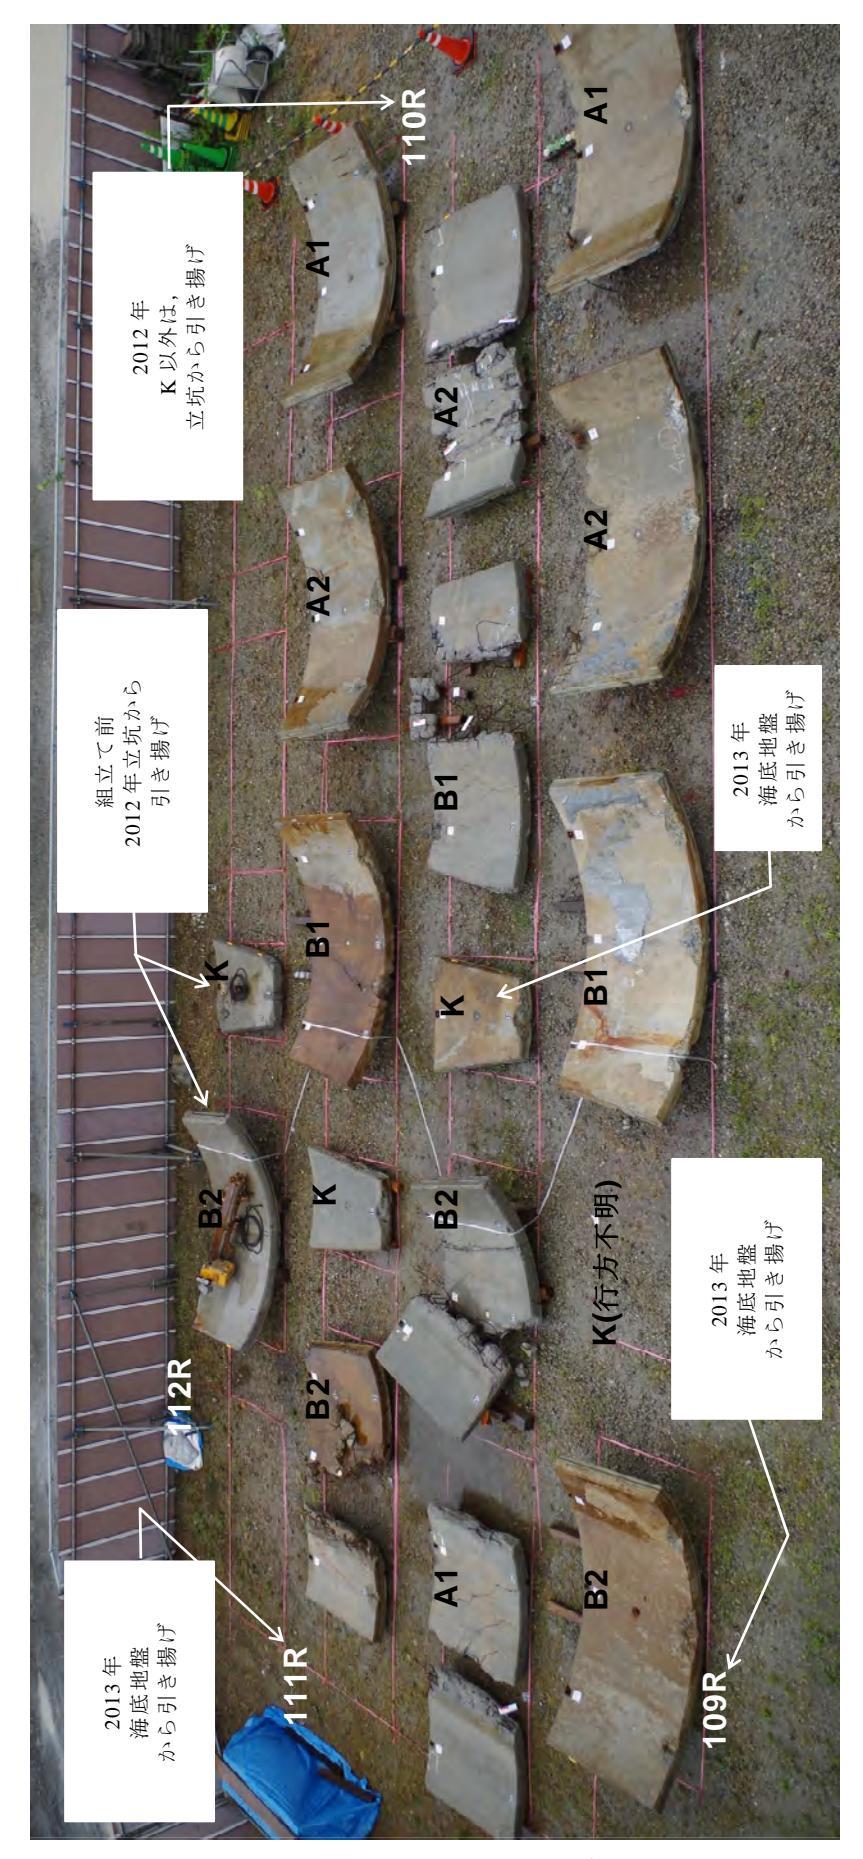
図 8.1.18 112R~109R のセグメントの破損状況(坑内側)

全体としては、111R(110Rと111R間)ではボルトインサート部においてコーン 破壊が多く見られているが、110R(109Rと110R間)ではボルトインサート内でボ ルトが破断している箇所が多く見られた。

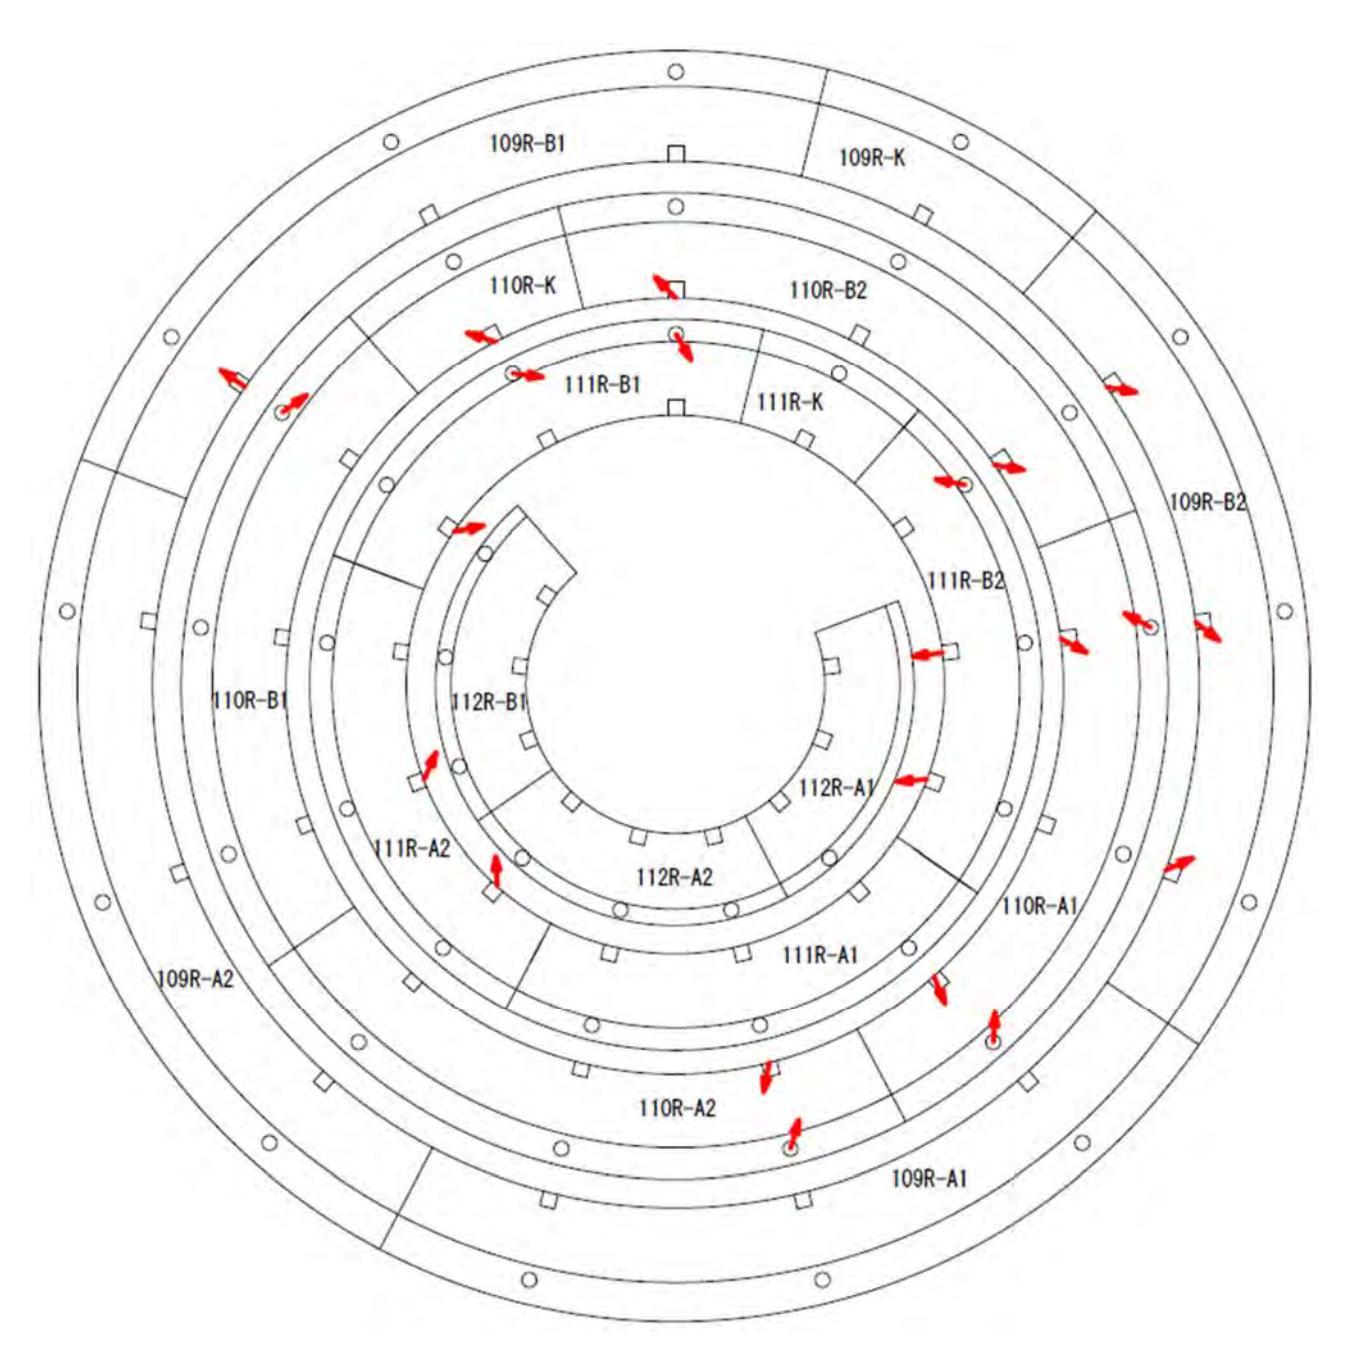
図 8.1.19 ボルトボックスのボルト穴とボルトインサートに残存したボルトの変形 の方向(矢印の方向は,矢印が位置しているセグメントの動きとして記載。)

同図から、111RのB1及びB2セグメントに着目する(図8.1.20参照)と、111RのKセグメントに向かうように矢印が伸びている。110RのB2及びKセグメントに着目すると、111RのB1及びB2セグメントが坑内側に変位することにより、相対的に上方に移動するような矢印が得られ、両者の関係がよく一致していることがわかる。つまり、111RのKセグメントが抜け出そうとし、111RのB1及びB2セグメントがKセグメントの方に垂れ下がってきたものと推察される。

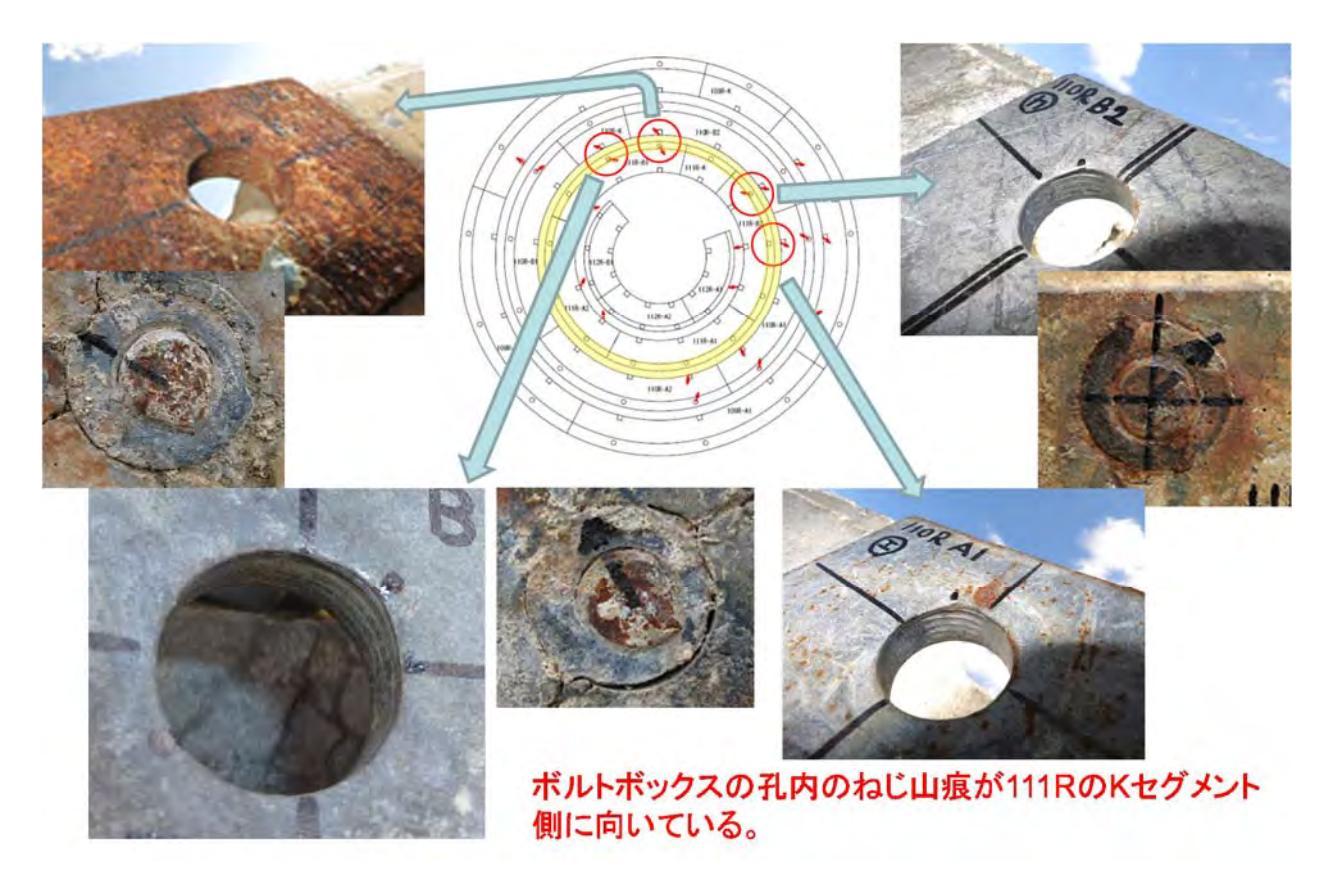
図 8.1.20 111R の B1 及び B2 のボルトインサートに残存したボルトの変形と 110R の A1, B2 及び K のボルトボックスのボルト痕の跡

111RのB1及びB2セグメントの継ぎ手部に着目すると、図8.1.20内に示す赤丸印の継ぎ手部において111RのKセグメントに向かう方向にボルトのねじ山痕が明瞭に確認できた。また、それぞれに対応する破断したボルトインサート部は、ねじ山痕がある方向と反対側に若干のすき間が見られた。つまり、111RのKセグメントが抜け始めるにともない、111RのB1及びB2セグメントが坑内側に変位していると認められる。この時点で、上記赤丸箇所のボルトが破断したと考えられる。

111RのKセグメントが抜け出そうとし,111RのB1及びB2セグメントがKセ グメントの方に垂れ下がってきたものと推察される。

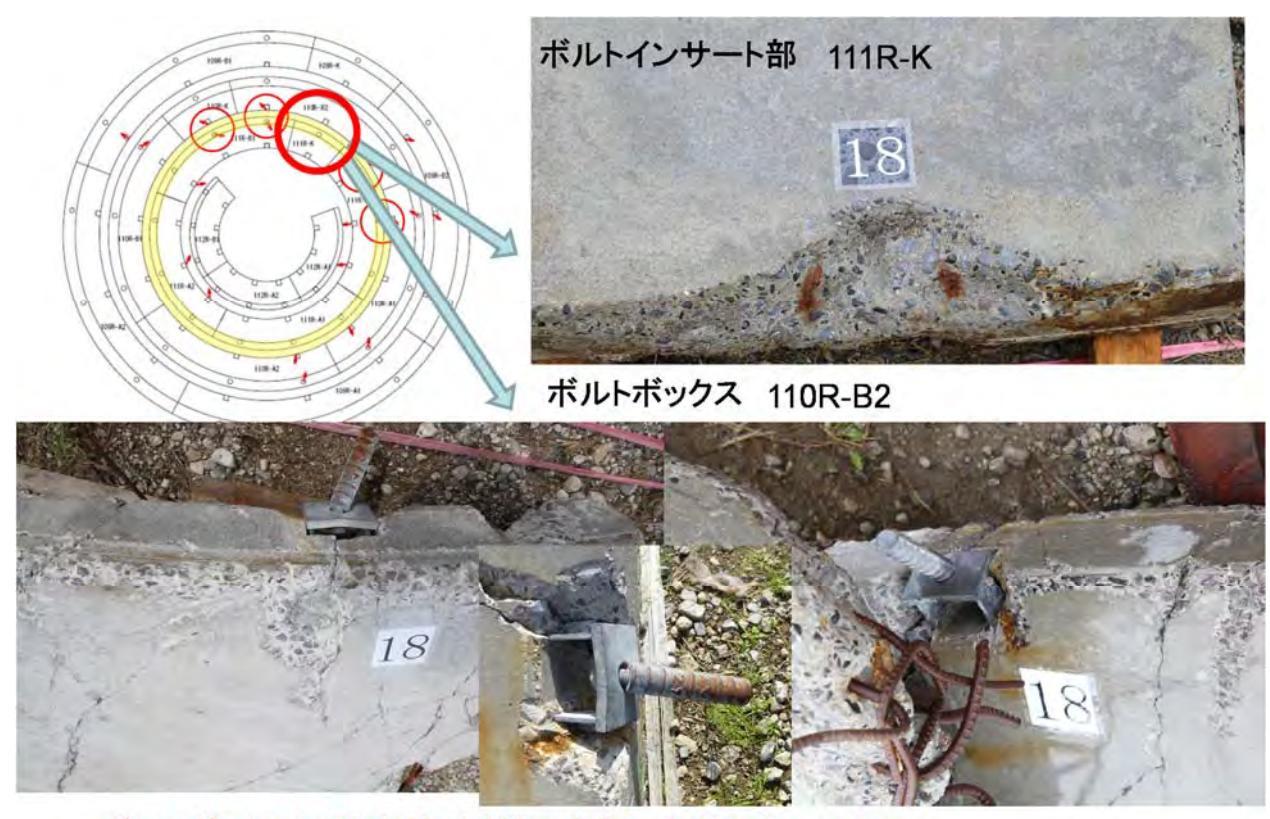
図 8.1.21 111R の K のボルトインサート部の剥離状況と 110R の B2 のボルトボックスの変形状況

ボルトボックスに引張りとはく離の方向に力がかかっている。

111RのKセグメントのボルトインサート部は、コーン破壊の様相を呈している。 また、ボルトインサートは、110RのB2セグメントのボルトボックスにボルトとと もに引抜けた状態で発見されている。

110RのB2セグメントのボルトボックスは、坑内側のコンクリート面から剥離し, 浮き上がっている。ボルトボックスに引張りとはく離の方向に力がかかっていると 認められる。

以上から,111RのKセグメントには、引張りと坑内側に力がかかり、111RのK セグメントの抜け出ししとともに坑内に垂れ下がるように変位したと推察される。

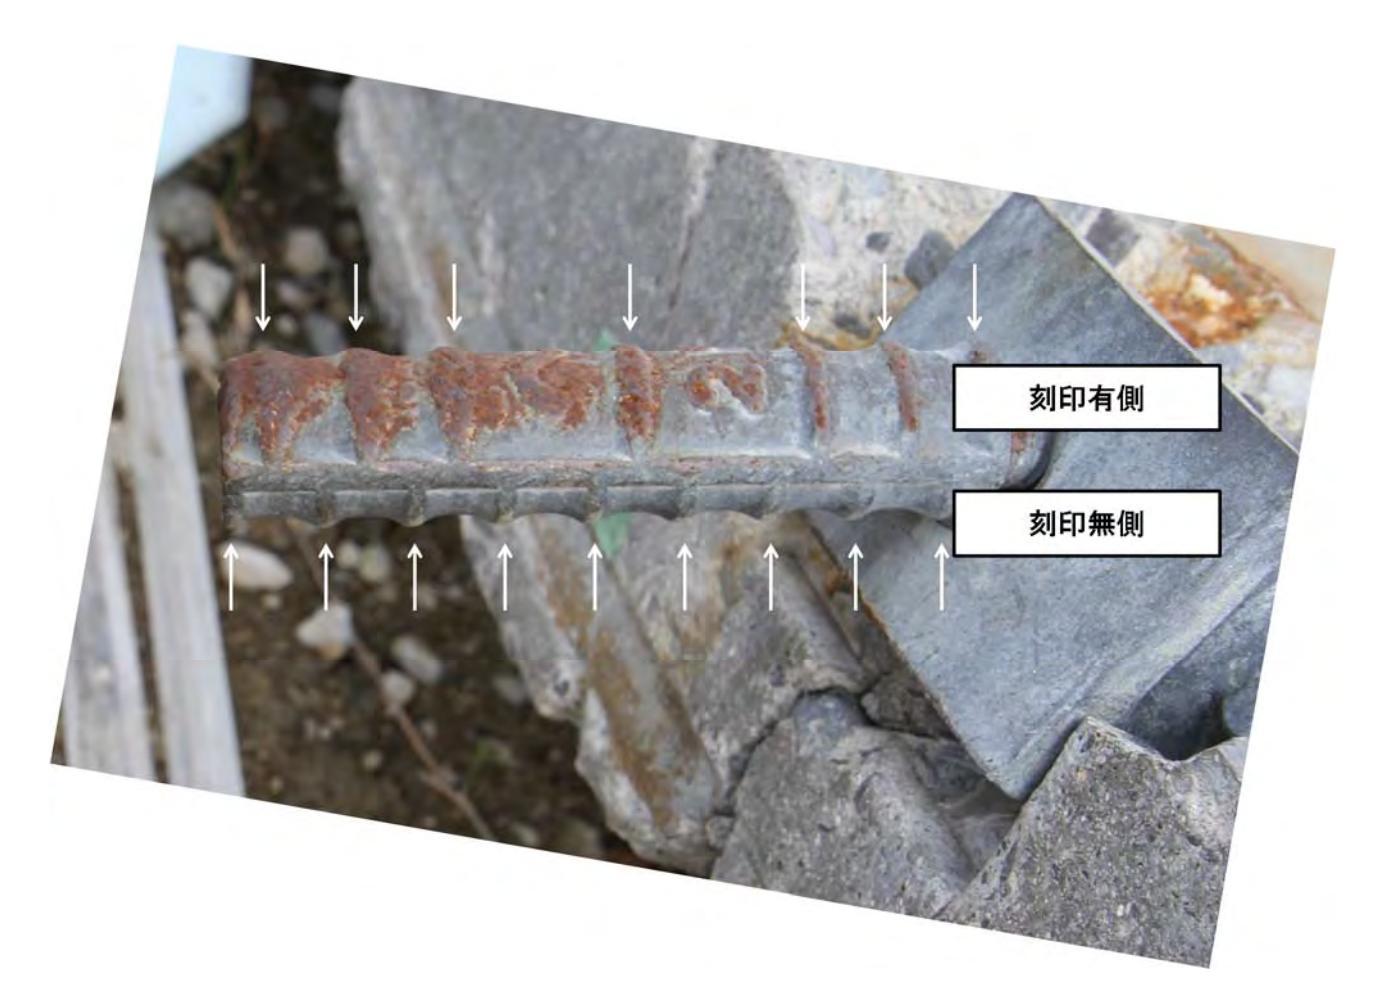
図 8.1.22 110R の B2 セグメントの中央のボルトボックス(ボルト及びボルトイン サートが引抜けているが,ボルトインサートは 111R の K セグメントのものである。)

また,当該 111R の K セグメントのボルトインサートは曲がるように変形していたため,ボルトのネジを緩めボルトインサートを取り外すことが困難であった。

110R の B2 セグメントのボルトボックスに残存した 111R の K セグメントのボル トインサートを観察すると(図 8.1.22 参照),刻印が有る側面と刻印が無い側面で 節目の位置が異なることが分かった。そこで、図 8.1.23 に示すように、111R の K セ グメントのコーン破壊の面とボルトインサートのレプリカを採取し、刻印と節目の 位置を一致させれば、破壊前のボルトインサートの位置が分かり、合わせてボルト がどの方向に曲げられたかを推定できる。

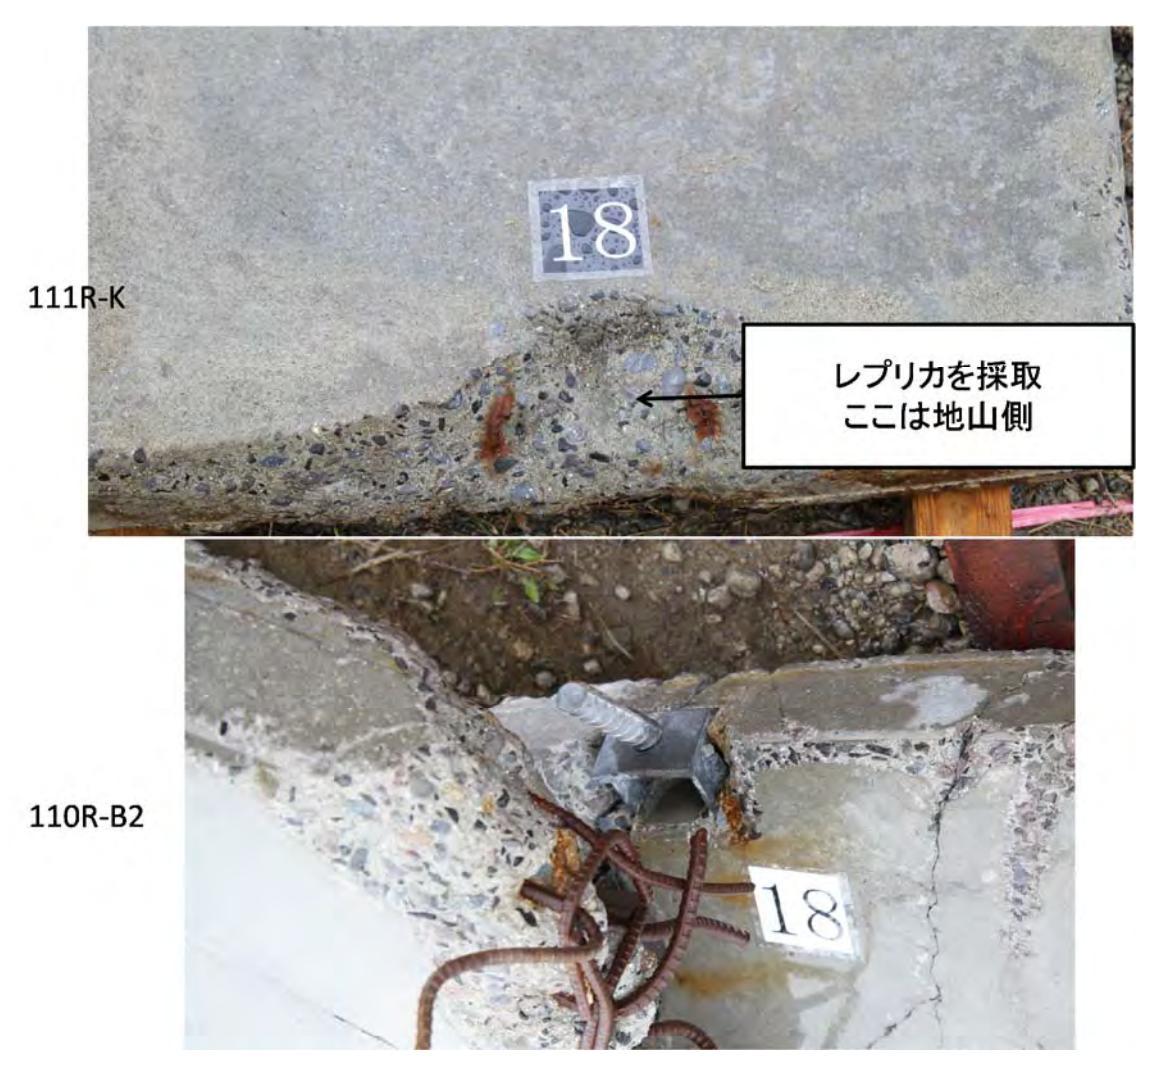
図 8.1.23 レプリカの採取箇所(111RのKセグメントのボルトインサート部) (110RのB2のボルトボックスに,111RのKセグメントのボルトインサートが引 抜けた形で残存していた)

図 8.1.24 にその結果を示しているが、111R の K セグメントのボルトインサート は、刻印が無い側面が地山側を向いていたことが明らかとなった。ボルトインサー トをその方向に向けると、ボルトは地山側に曲げられていることが推察される。ボ ルトが曲げられた方向が地山側だとすると、111R の K セグメントが抜け出す方向と は逆であり、K セグメントが一気に坑内側に崩落したのではなく 2 段階に渡って崩 壊したと推測される。つまり、111R の K セグメントは完全には抜け出さず、ある程 度の時間、111 リングは坑内側に縮む方向に変形しているもののリングの状態を保っ ていたものと考えられる。

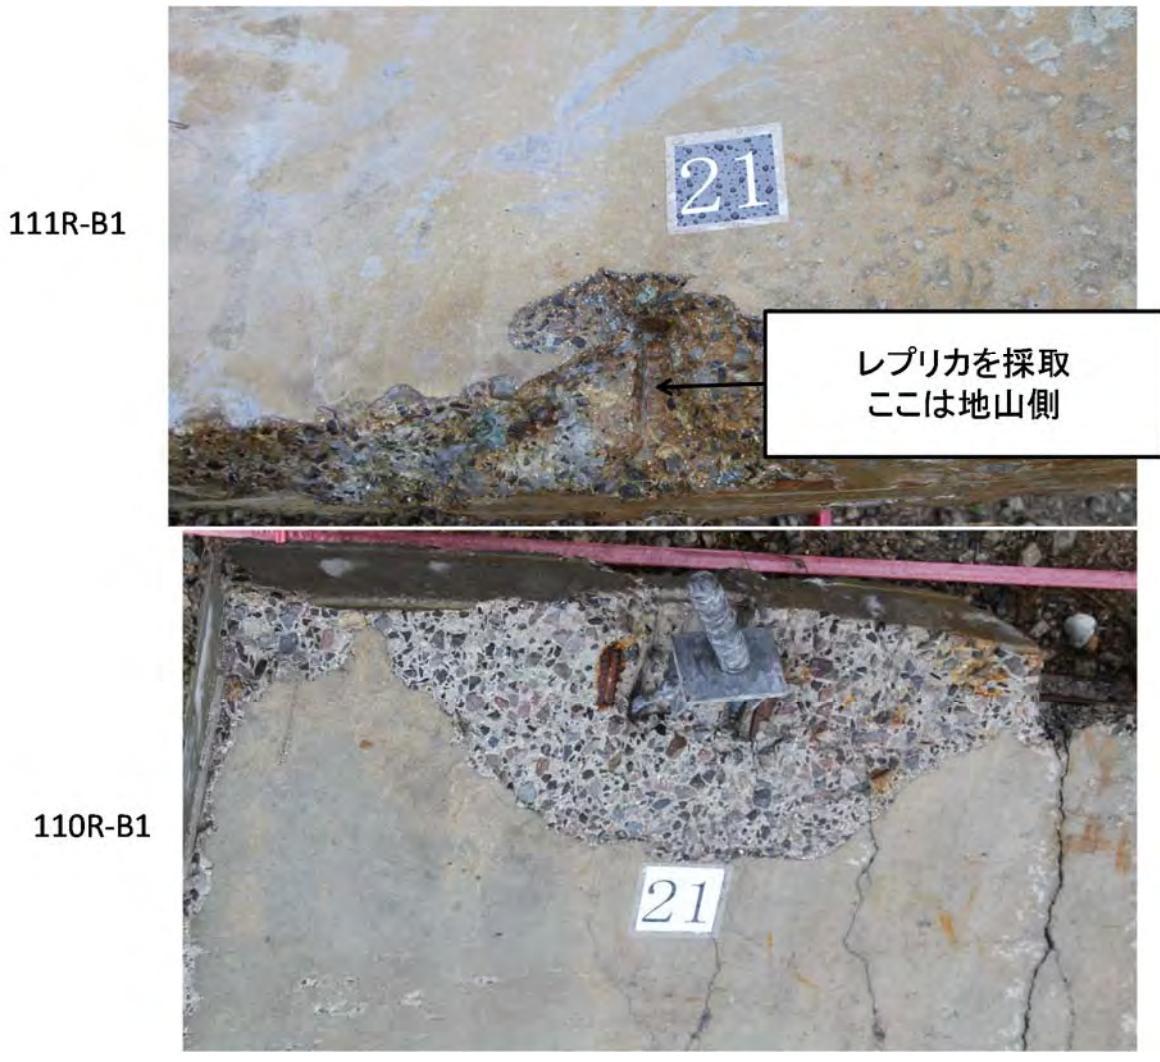
図 8.1.27 レプリカの採取箇所(111RのB1セグメントのボルトインサート部) (110RのB1のボルトボックスに,111RのB1セグメントのボルトインサートが引 抜けた形で残存していた)

次に,111RのB1と110RのB1のリング継手に着目すると,図8.1.26に示すよう にボルトインサートは引抜けコーン破壊の様相を呈し,ボルトボックスは坑内側の コンクリート面から大きく浮き上がっていることがわかる。

これについても先ほどと同様, コーン破壊面とボルトインサートのレプリカを採取し, 破壊前のボルトインサートの位置を推定した。図 8.1.28, 図 8.1.29 にその結果を示しているが,刻印が無い側面と有る側面の境界も見受けられる。したがって, 図 8.1.30 に示すように,破壊前のボルトインサートの位置が推定され,ボルトは坑内側に変形していると推察される。同箇所は,ボルトボックスも坑内側に大きく変形し, ボルトも同方向に変形していることから,変位速度が遅い状態で荷重を受けていたものと推察される。つまり,111RのKセグメントが抜け出そうとし,111RのB1とB2が坑内側に垂れ下がるが,この箇所において,110Rと111Rが崩壊するまでの間、荷重を受け持っていたものと考えられる。

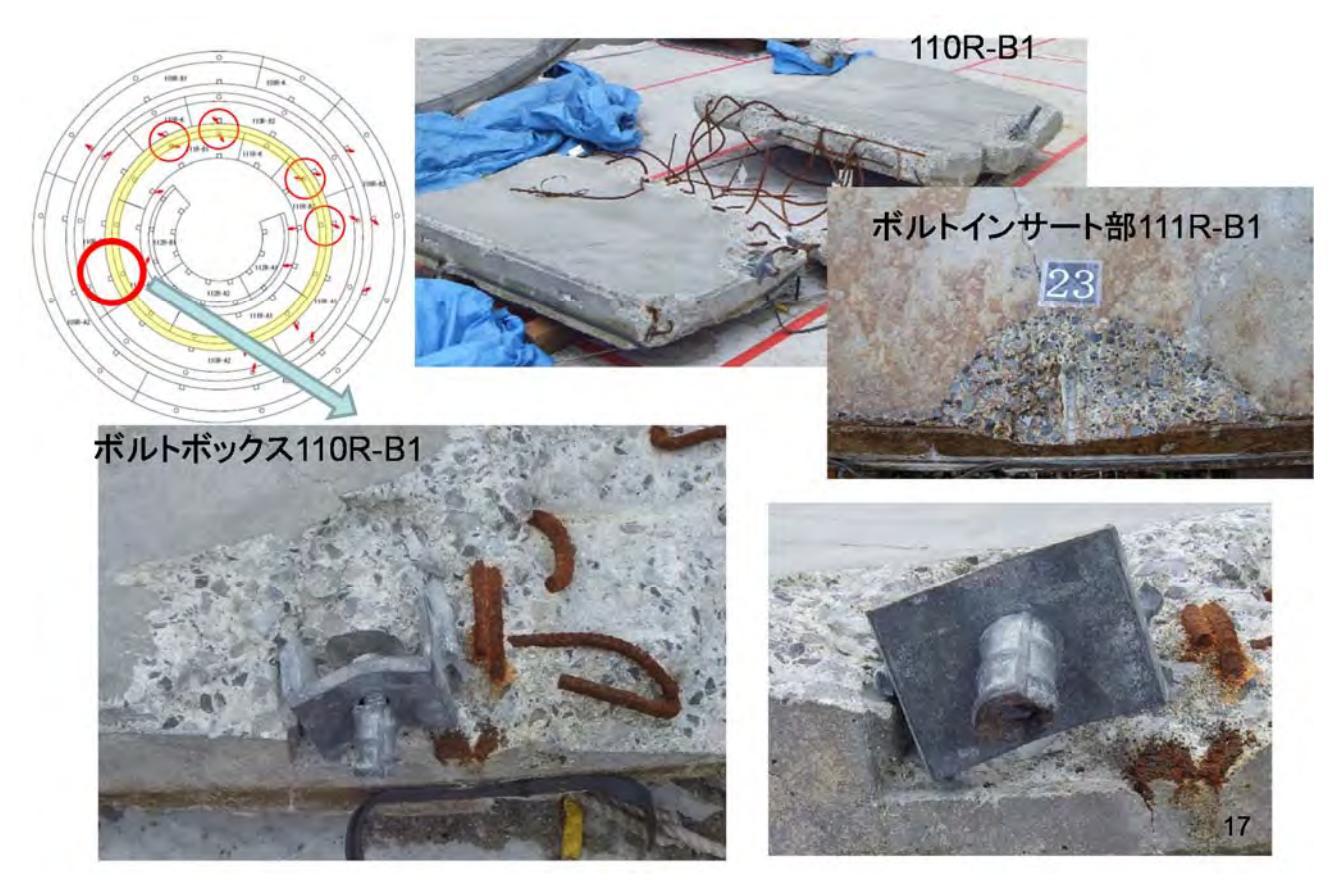
図 8.1.31 111R の B1 のボルトインサート部と 110R の A2 のボルトボックスの状況

111RのB1セグメントと110RのA2セグメントのリング継手を図8.1.31に示す。 ボルトインサートが引抜けコーン破壊を呈し、ボルトボックスは坑内側のコンク リート面から剥離し浮き上がっている。ボルトインサートは溶断されているため(回 収時に溶断),ボルトの曲げの方向は定かでない。

上述の箇所と同様,111RのKセグメントが抜け出そうとし,111RのB1とB2が 坑内側に垂れ下がるが、これらの箇所において、110Rと111Rが崩壊するまでの 間、荷重を受け持っていたものと考えられる。

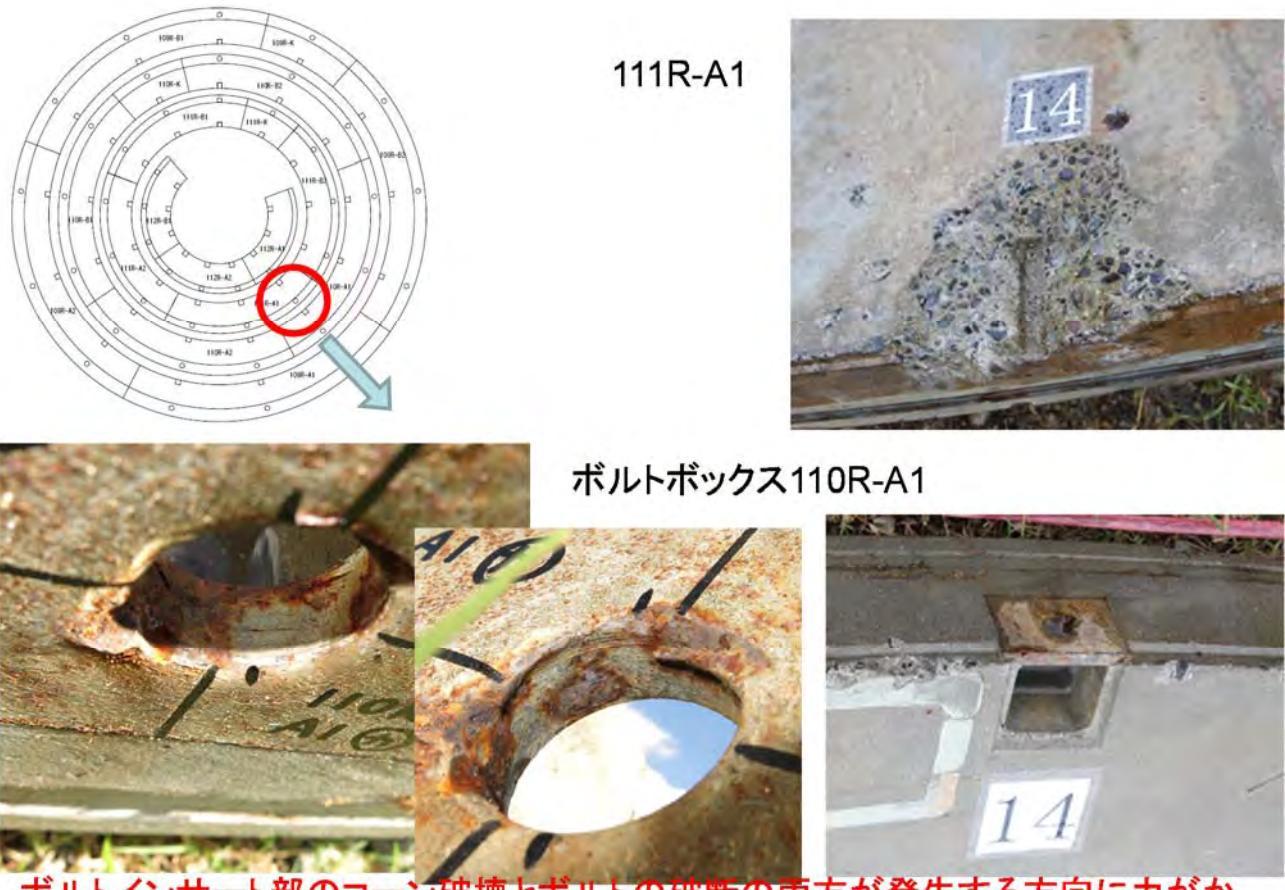
図 8.1.32 111R の A1 のボルトインサート部と 110R の A1 のボルトボックスの状況

ボルトインサート部のコーン破壊とボルトの破断の両方が発生する方向に力がか かったと考えられる。

図 8.1.32 は、111R の A1 と 110R の A1 のリング継手を示している。特徴的である 点として、ボルトインサート部はコーン破壊の様相を呈し、ボルトが消失している にもかかわらず、ボルトボックスはほぼ健全である点である。

また、ボルト穴を見ると、ボルトのネジ山の痕跡が 2 箇所見受けられ、ボルトインサートが引き抜かれる方向とボルトが破断する方向と 2 段階の変形を呈したものと推察される。

ボルトが消失していることから、ボルトが破断したものと考えられるが、ボルトボ ックスが健全であることから、破断時点の変形速度が大きかったものと考えられる。

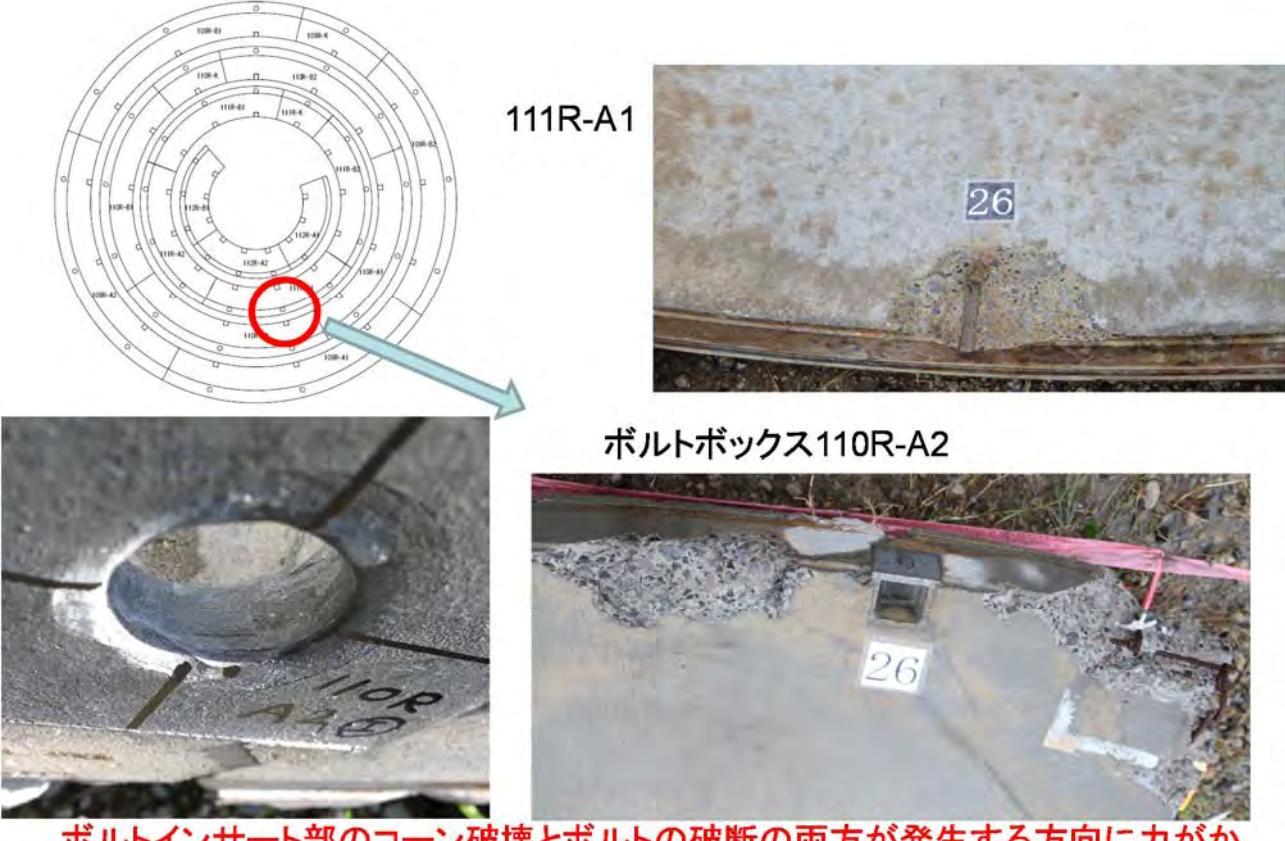
図 8.1.33 111R の A1 のボルトインサート部と 110R の A2 のボルトボックスの状況

ボルトインサート部のコーン破壊とボルトの破断の両方が発生する方向に力がかかったと考えられる。

図 8.1.33 は, 111R の A1 と 110R の A2 のリング継手を示している。先ほどと同様, 破断時点の変形速度が大きかったものと考えられる。

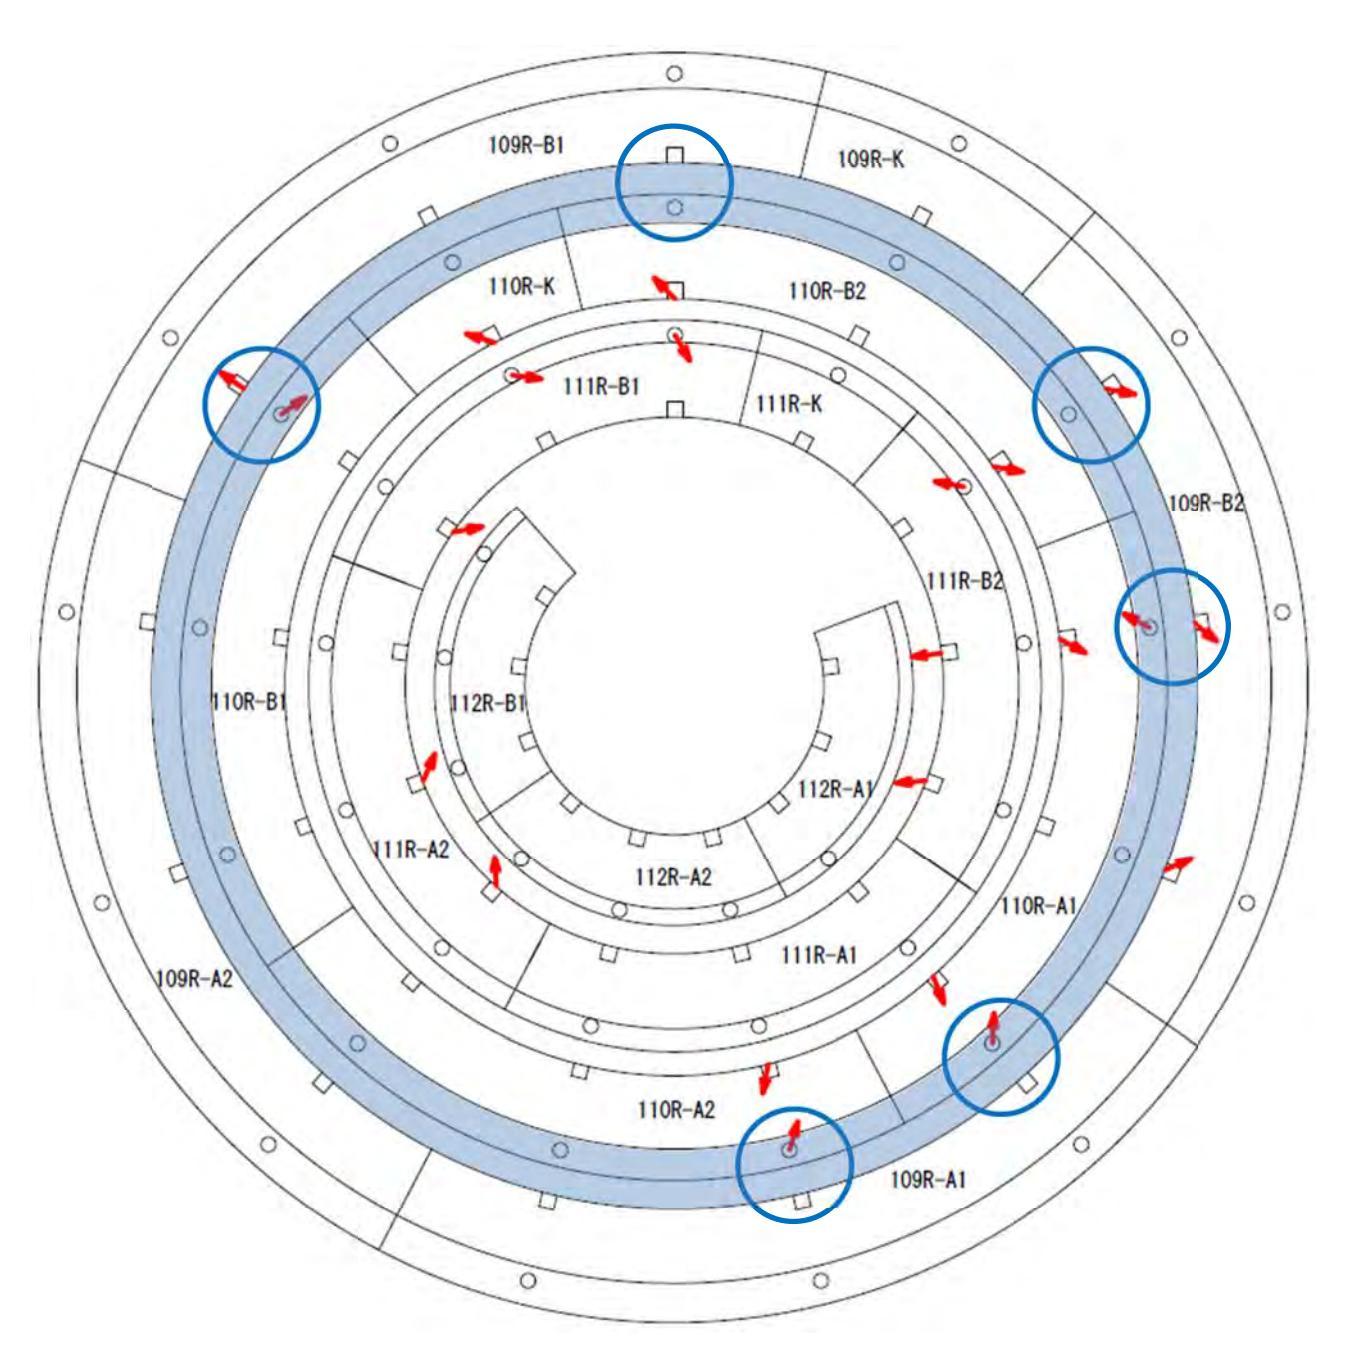
図 8.1.34 ボルトのせん断面を観察した箇所

110R と 109R のリング継手部は、ボルト破断している箇所が多いことがわかる(図 8.1.34 参照)。ボルトの破断面を電子顕微鏡により観察すると、破断した方向(セグ メントの移動した方向)が推定できる。

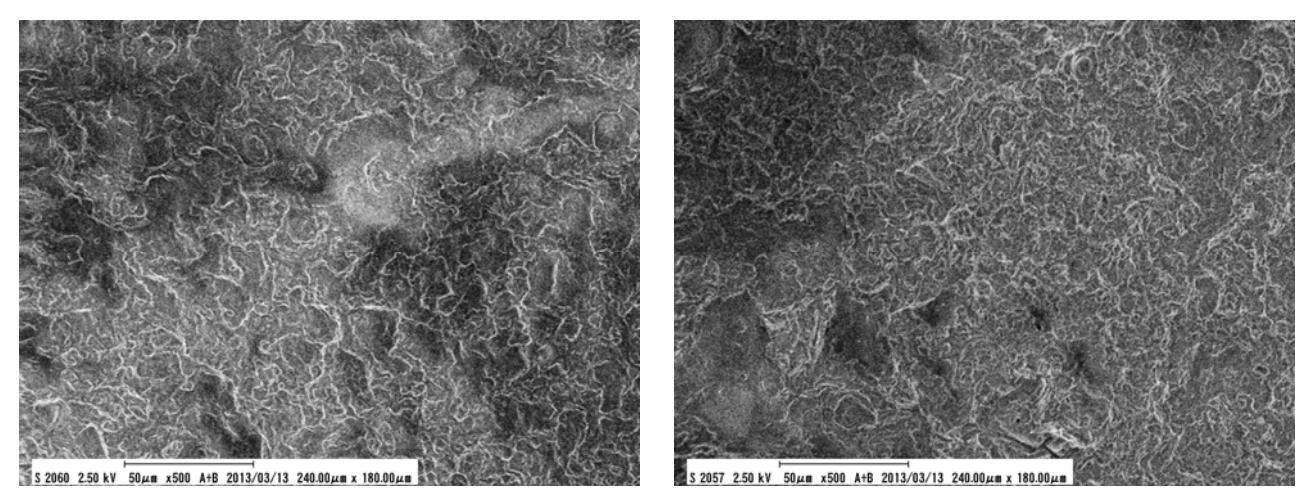
(a) 110RのB2のボルト破断面(No.31)(b) 110RのA1のボルト破断面(No.28)
図 8.1.37 電子顕微鏡による当該セグメントのボルト破断面(レプリカ)の観察結果

破断面を観察した結果,等軸ディンプルが観察され,110R と 109R のリング継手 に引張りが作用していたことが推定される(図 8.1.37 参照)。つまり,図 8.1.38 に 示すように,110R が 109R に対して,曲がるように坑内側に変位しボルト破断に至 ったと推察される。曲げは局所的にみれば引張りで破壊することになるためである。

また、ボルトボックスにボルトボックスがはく離する方向に力が働いているにも かかわらず、破断した箇所のすべてのボルトボックスが健全なのは破壊が一瞬(変 位速度が大きい)にして起こったためと考えられる。

(方向をもたない等軸ディンプルであることが見て取れる。)

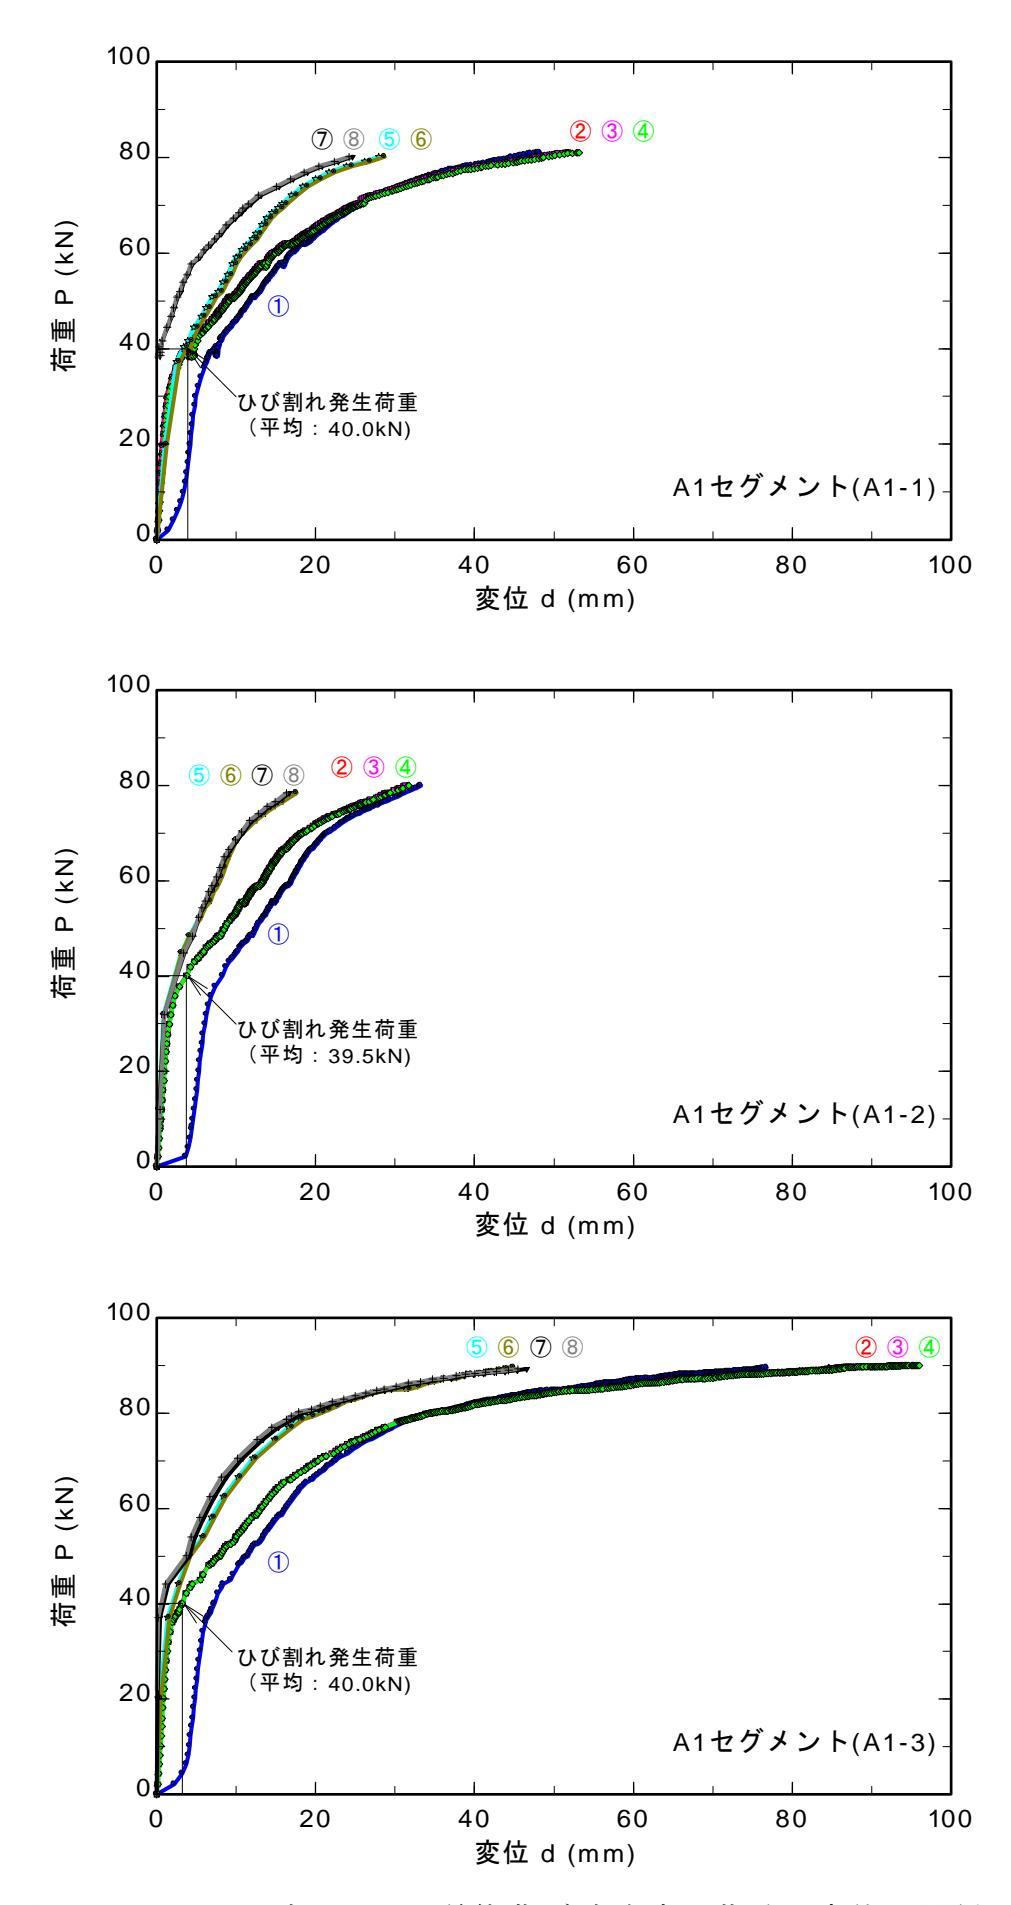
図 8.2.3 A1 セグメントの単体曲げ試験時の荷重と変位の関係

ジャッキの荷重と各変位量との関係を図 8.2.3 に示す。載荷ジャッキ直下のセグメ ント坑内側の変位量(②~④)については、初期の立ち上がりも弾性的であり、荷 重変位関係は線形である。ジャッキストローク(①)については、初期の立ち上が りが緩やかになっており、これは試験装置自体のいわゆる「なじみ」によるもので あるが、その後は変位量(②~④)と同様な傾向を示しており、良好な計測結果が 得られている。セグメント両端部の変位量(⑤~⑧)は、セグメントがある程度変 位するまではほとんどなく、ひび割れ発生荷重に到達して以降、大きな変位量が計 測される。ひび割れの確認は目視により行い、ひび割れを油性ペンでなぞるととも に、その時の荷重をセグメントに直接記載した。

各 A1 セグメントのひび割れ発生荷重は、40.0kN(A1-1)、39.5kN(A1-2)、40.0kN (A1-3)と各試験でほぼ同等の値であった。
