災害調査報告書

岡山県倉敷市内の海底シールドトンネル 建設工事中に発生した崩壊水没災害

平成 26 年 6 月

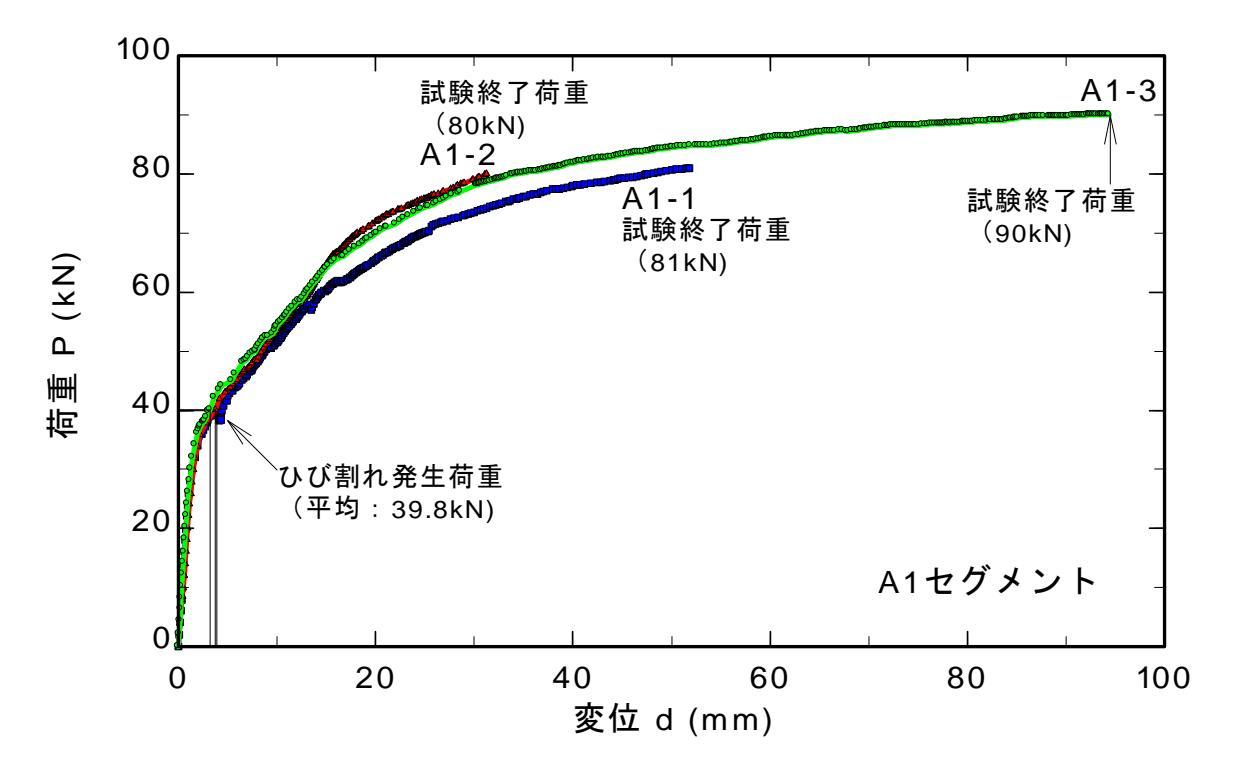
図 8.2.4 A1-1, A1-2, A1-3の荷重と変位の関係を同じ図面内にて比較(変位計③)

図 8.2.4 に A1-1, A1-2, A1-3 の荷重と変位の関係を示す。A1-1 と A1-2 について は、荷重が約 80.0kN に到達した段階で載荷を終了したが、A1-3 については、変位計 の計測限界まで載荷し、試験終了荷重は 90.0kN であった。ひび割れ発生荷重の平均 値は 39.8kN であった。したがって、試験終了荷重と試験終了荷重時の中央直下の変 位量は試験上の制約による値である。試験結果を表 8.2.1 に示す。

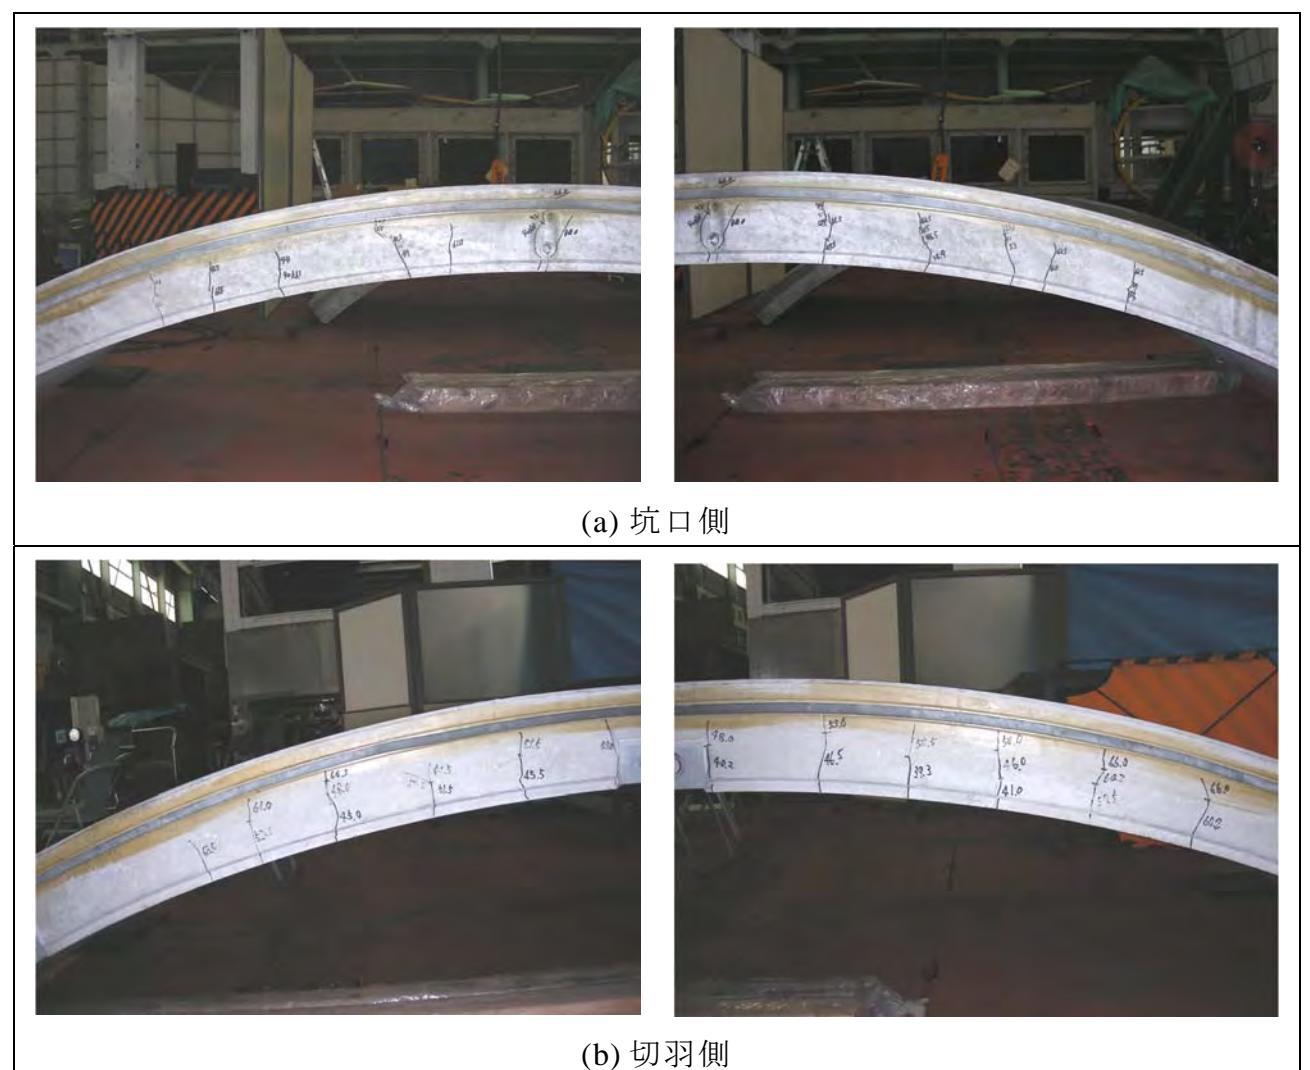
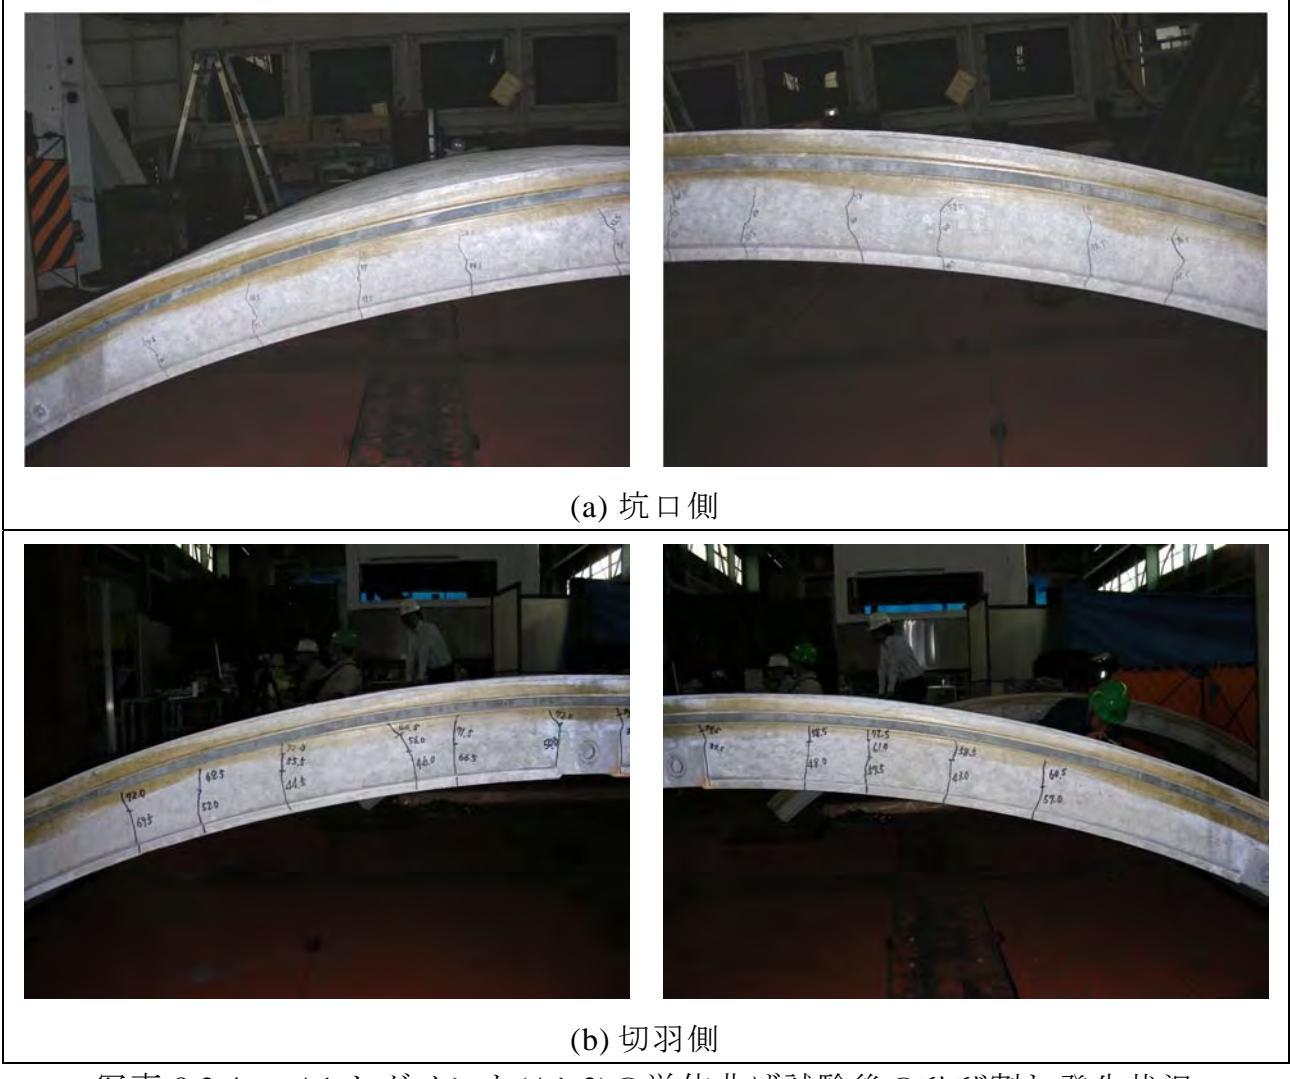
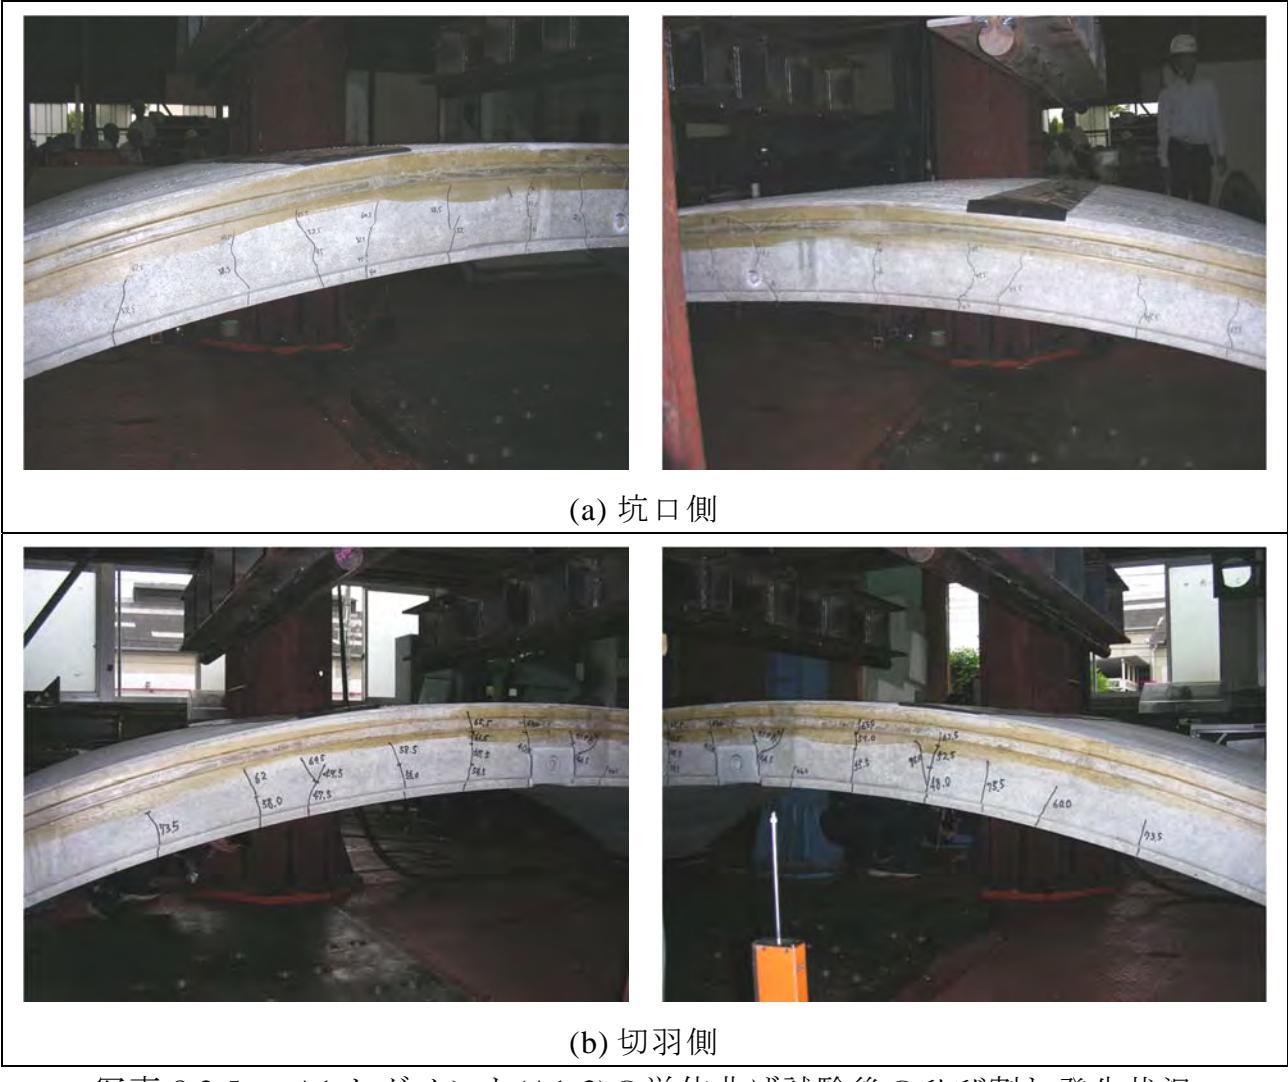
写真 8.2.2 A1 セグメント(A1-3)の単体曲げ試験後のひび割れ発生状況(切羽側, 左 →右) 写真 8.2.3 から写真 8.2.5 に A1-1 から A1-3 までの単体曲げ試験後のセグメントの ひび割れ発生状況の写真を示す。坑口側つまりボルトインサートが設けてある箇所 も同様に,まずセグメント中央のボルトインサートの左右端からひび割れが発生し, 続いて載荷丸棒直下からひび割れが発生する傾向にあった。

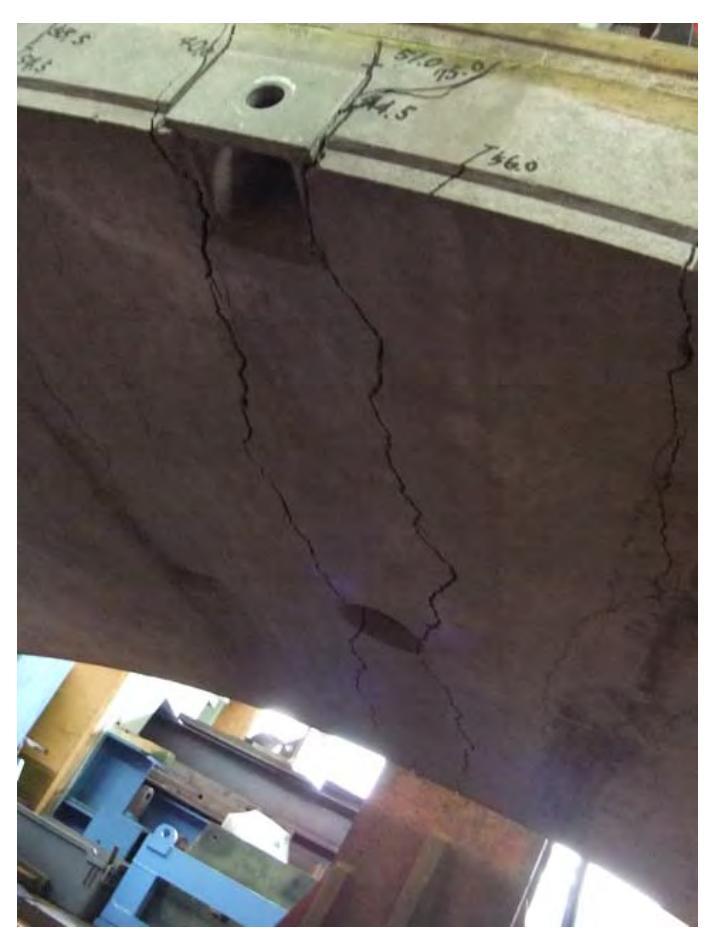
写真 8.2.6 A1-3 の単体曲げ試験後のひび割れ発生状況(セグメント中央坑内側)

写真 8.2.6 は, A1-3 の単体曲げ試験後のひび割れ発生状況(セグメント中央の坑内 側)を示している。同写真から,切羽側のボルトボックス,エレクター孔,坑口側 のボルトインサートを結ぶような亀裂も生じていることがわかる。

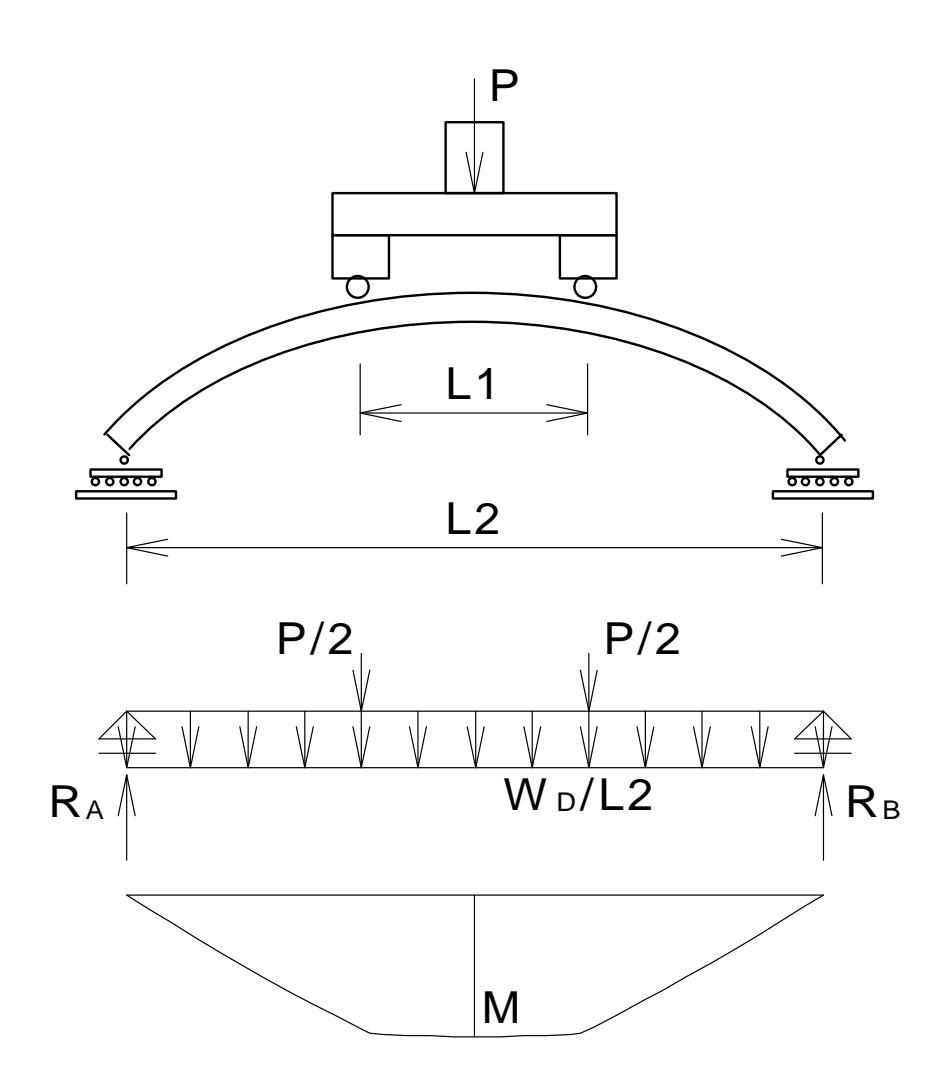
図 8.2.5 セグメント単体曲げ試験時の曲げモーメントの算出方法

図 8.2.5 にセグメント単体曲げ試験時の曲げモーメントの算出方法を示す。曲げモ ーメントの算出にあたっては、社団法人日本下水道協会発行の『シールド工事用標 準セグメントー下水道シールド工事用セグメントー(JSWAS A-3,4-2001)』²⁾を参考 にした。

ここで, b: セグメントの幅(= 1.4m), h: セグメントの厚さ(= 0.16m), S: セグメントの弧長(=(3494.5+3262.5)/2=3378.5), γ_c : セグメントの単位体積重量(= 26.0kN/m³)で

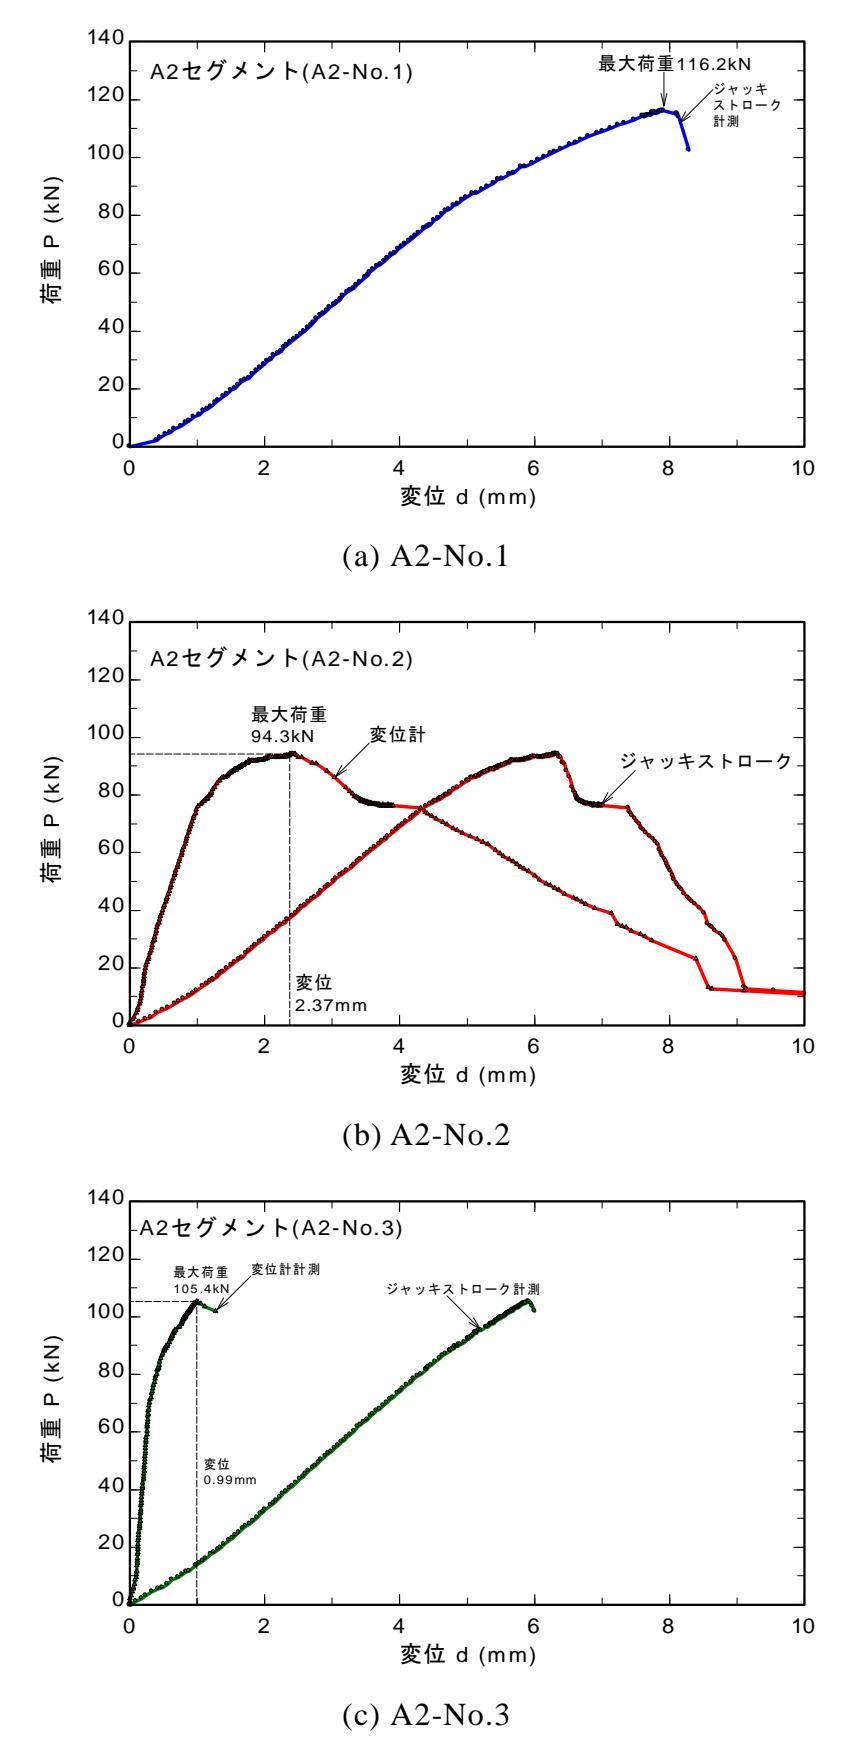
図 8.3.2 ボルトインサートの引抜き試験時の荷重と変位の関係

図 8.3.2 にボルトインサートの引抜き試験時の荷重と変位の関係を示す。同図(a)の A2-No.1 に対して、ジャッキストロークのみでしか変位量を計測していないため、曲 線は1本である。最大荷重は116.2kNであった。次に、同図(b)、(c)の A2-No.2、A2-No.3 を見ると、ジャッキストロークによる変位量計測に比べ、ボルトに取り付けた変位 計による変位量の計測結果の方がより小さい変位量で破壊している。ジャッキスト ロークでの変位の値は、治具等の「なじみ」分も含まれているため、ボルトインサ ートに近い位置での変位量の計測の方がインサート部からのボルトの抜け量等がよ り直接的に測定できている。また、最大荷重はそれぞれ 94.3kN、105.4kN であり、 最大荷重を示すときのボルトインサート直近の変位量はそれぞれ 2.37mm、0.99mm であった。

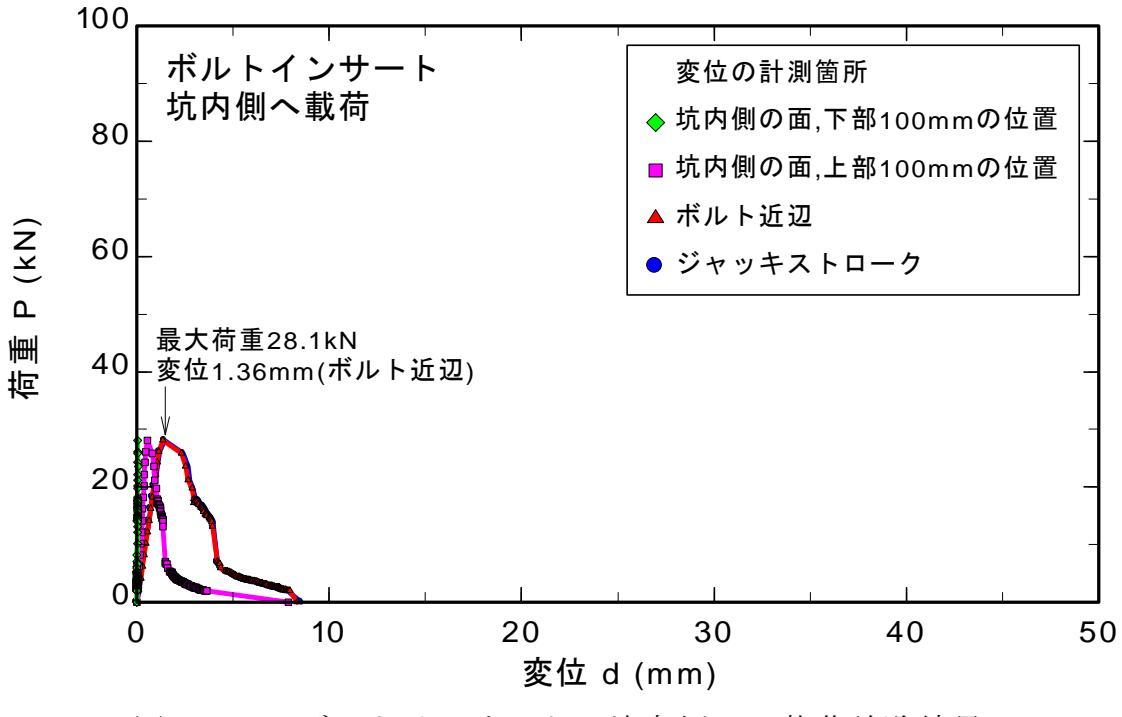
図 8.3.12 ボルトインサートの坑内側への載荷試験結果

ボルトインサートの坑内側への載荷試験における最大荷重が最も小さく,28.1kN しかない。これは、第4章で述べたように、設計ではボルトのせん断力を用いてい るが、ボルトのせん断力を発揮する前に、ボルトインサートに坑内側への荷重が加 わると、ボルトのせん断力以下の荷重でリング継手が破壊してしまうことを示して いる。

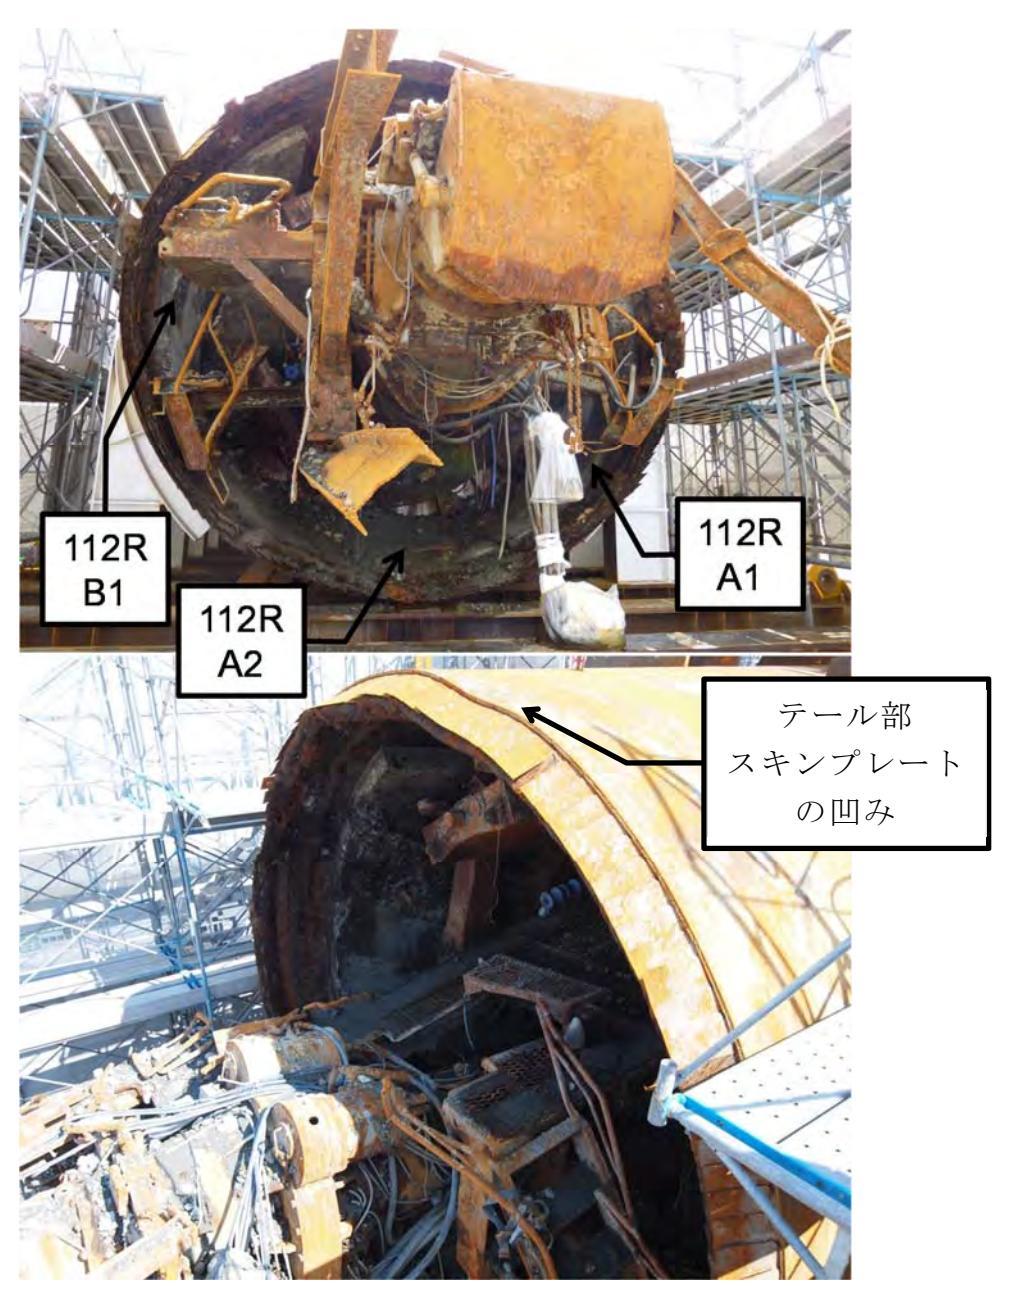
図 9.1.1 シールドマシンのテール部

図 9.1.1 に示すように、シールドマシン内には 112R の A1、A2、B1 が損傷、変形 しているもののほぼ定位置のまま残っている状況であった。また、テール部スキン プレートに凹みが見られた。図 9.1.2 はテール部スキンプレートの拡大図である。同 図に示すように、坑内側へ凹んでいることがわかる。

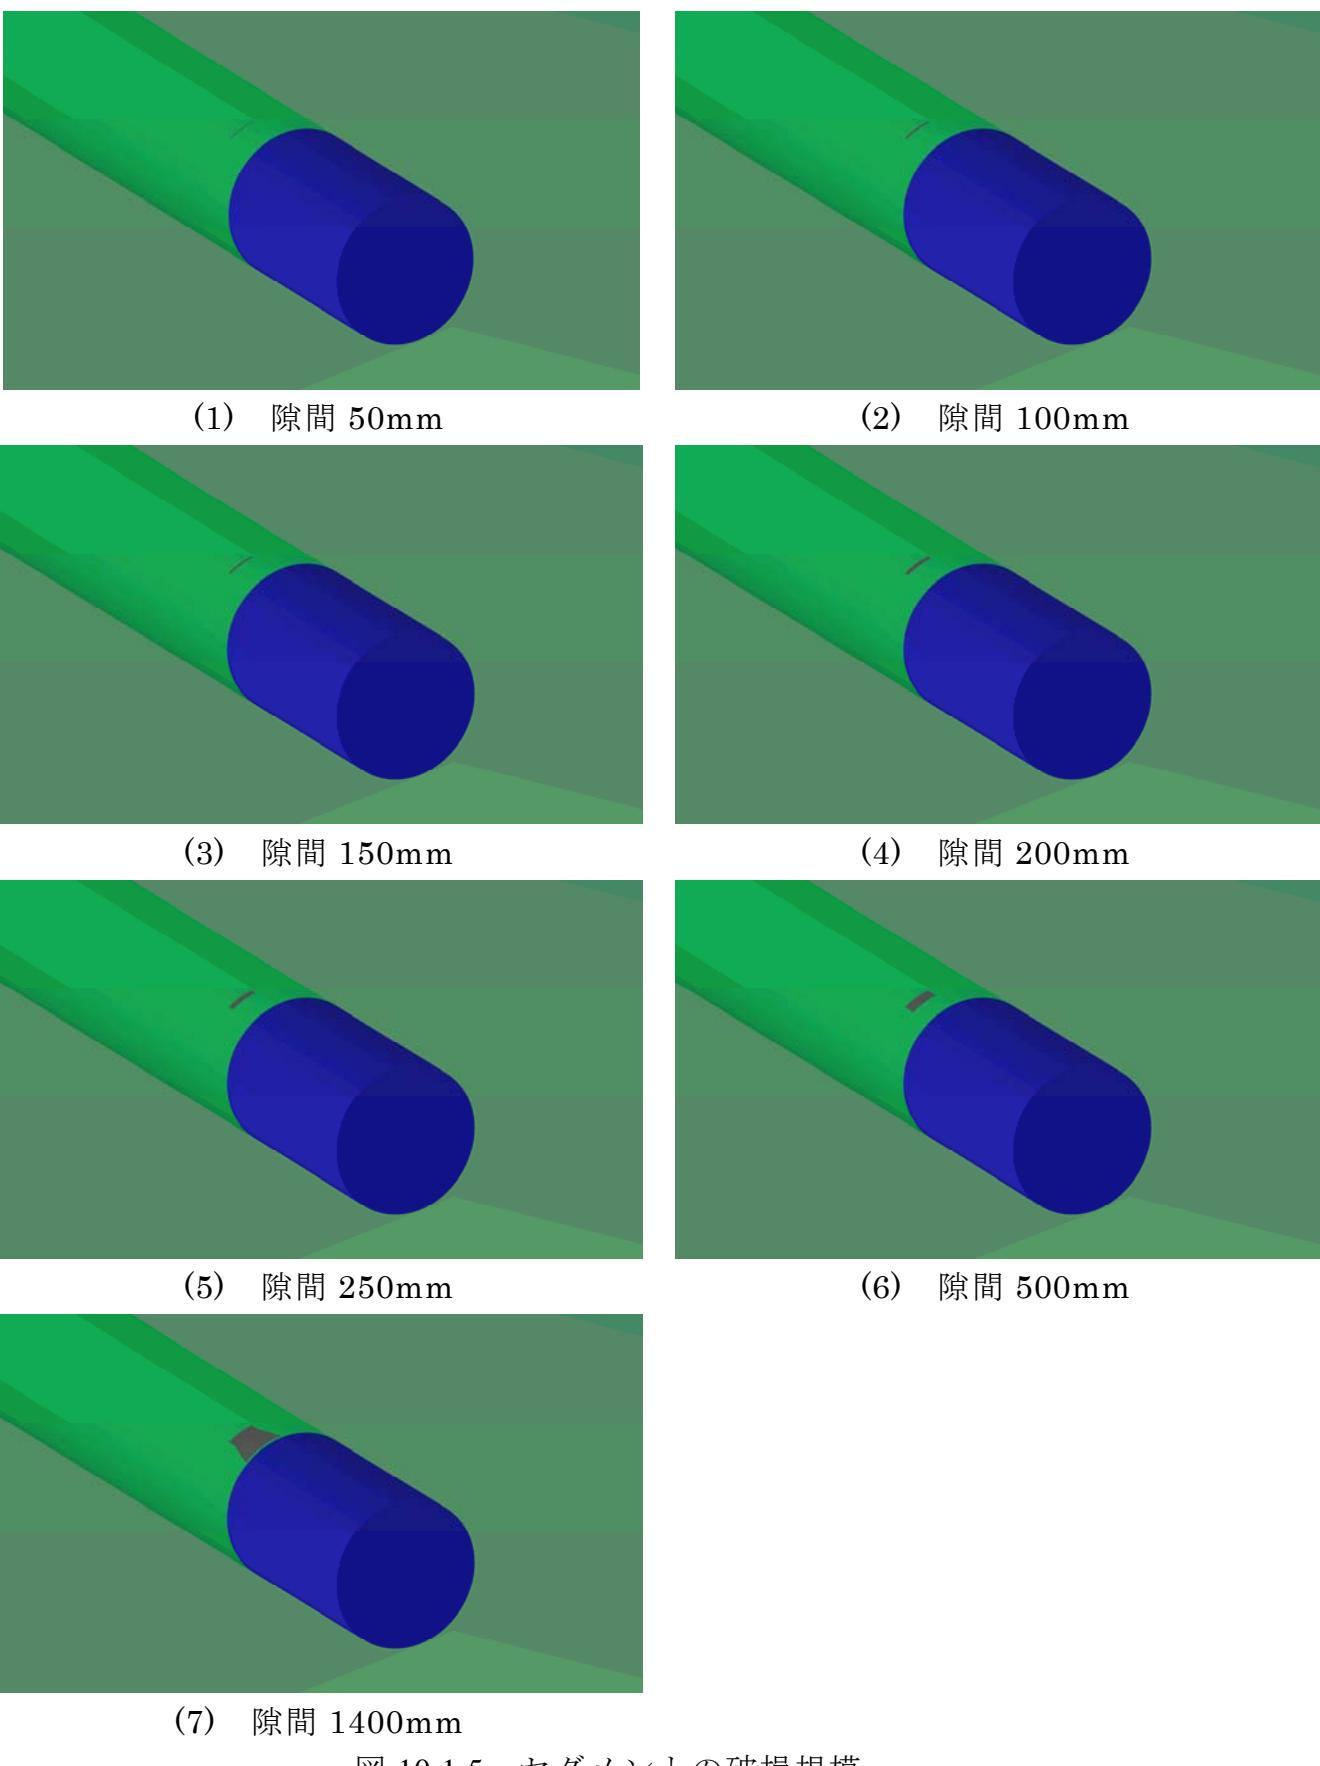
図 10.1.5 セグメントの破損規模

セグメントの破損による水漏れを再現するために、K セグメントが抜け出したと 仮定して K セグメントの要素の一部を取り去り、それを再現した。破損規模は図 10.1.5 に示す 7 種類であり、K セグメントの抜け出し長としては、50mm、100mm、 150mm、200mm、250mm、500mm、1400mm である。
