# 配電作業の安全について

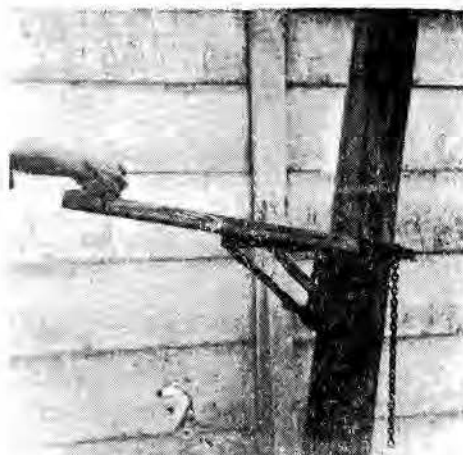
図 1 作 業 用 仮 足 場

実際に作業者が感電した場合を調べてみると、常態ではほとんど感電していない。多くは、作業者が柱上でこつたり、動揺したりするために、反射的に活線部分に触れたという場合が大部分である。したがって、しりとか動揺するなどのことが生じないようにすることが考えられる。一部では、活線作業車を使用し、あるいは作業用仮足場を使つて、足場そのものをよくして安定を図るとともに、疲労を軽減することが試みられている(図1参照)。また、足場釘の構造の改良、昇柱器の整備などに努め、作業者の履物の裏の形の研究をして、摩擦したものの使用を避けるようにする。

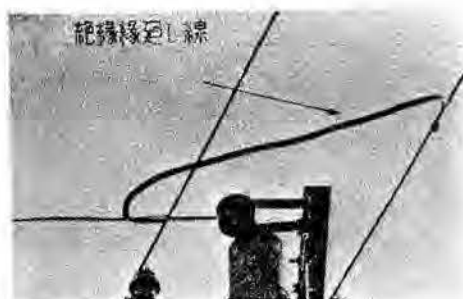
図2 高圧線廻し線

高圧線廻し線に対しては、活線作業の場合に、良く適合したゴム工具がないので、作業中に接触するおそれがある。そこで、高圧線廻し線に対して、ブチルゴム絶縁クロロプレーン・シース線が採用されつつある（図2参照）

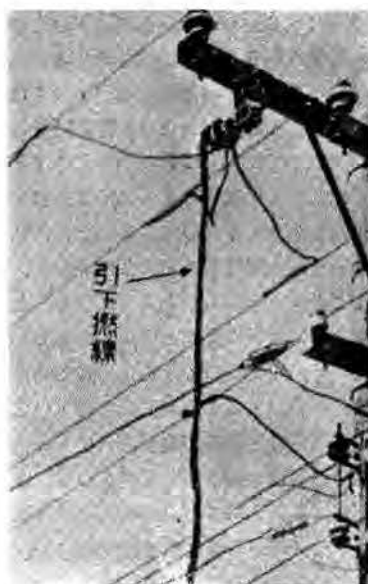
図3 高圧引下線

在来、高圧引下線は感電危険の大きな部分となっていたので、かなり以前より、ビニール・シース線が使用されている。しかし、ビニール線は耐弧性が悪く、tracking を起しやすいので、新しく取替えられるものは、耐候性のある絶縁のよいクロロプレン・シース線またはポリエチレン線が多く用いられ、また 2 ケ撚または 3 ケ撚にして用いられるようになってきている (図 3 参照)。

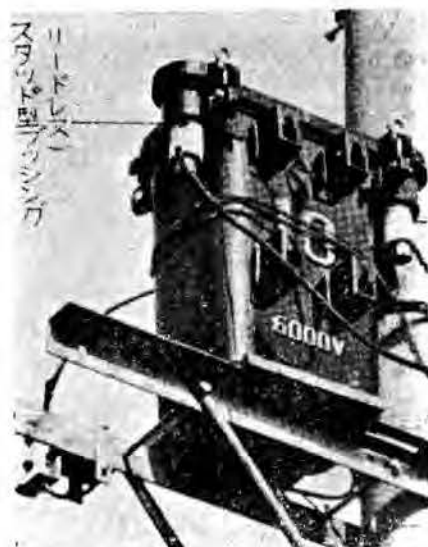
図4 変圧器スタッド型ブッシング

引下線と変圧器リードとの接続部分が露出していたりテーピングが不良であったり、折角他の部分に絶縁電線を使用しても、危険が残る。それで最近では、リードの接続部分を完全になくしてしまう方法として、変圧器のターミナルをブッシング式にして、引下線を直接接続して充電部分を防護するようにしている。(図 4 参照) また、テーピングを行う場合には、例えば、ハイボンテープのように、自己癒着性に富み、引つ張つて巻きつけるとくつついて一体となり、耐候性のあるものが製作されている。
