災害調査報告書

生ごみ処理施設爆発災害

平成18年6月

独立行政法人 労働安全衛生総合研究所

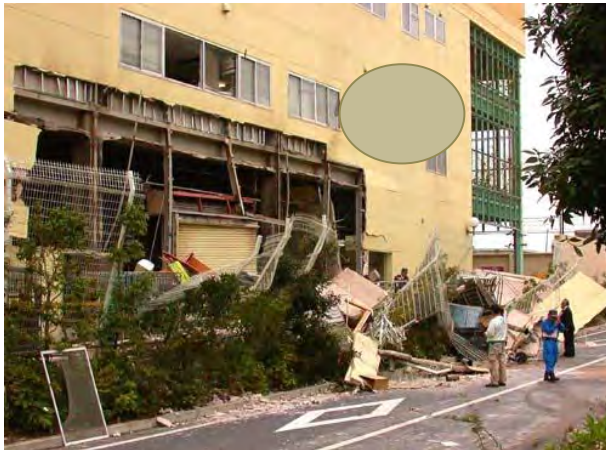
写真 6-1 飛散状況（読売新聞，オンラインより）

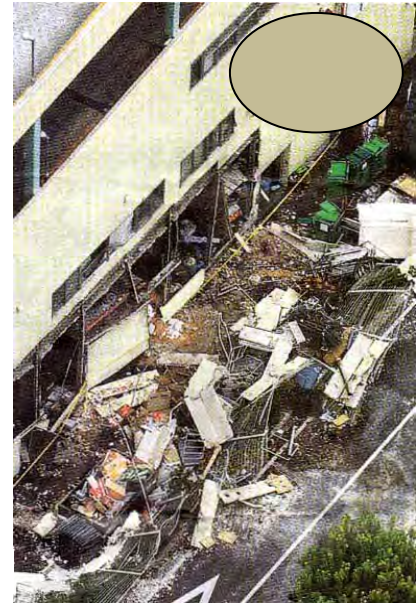
写真 6-2 飛散状況（読売新聞，東京夕刊より）

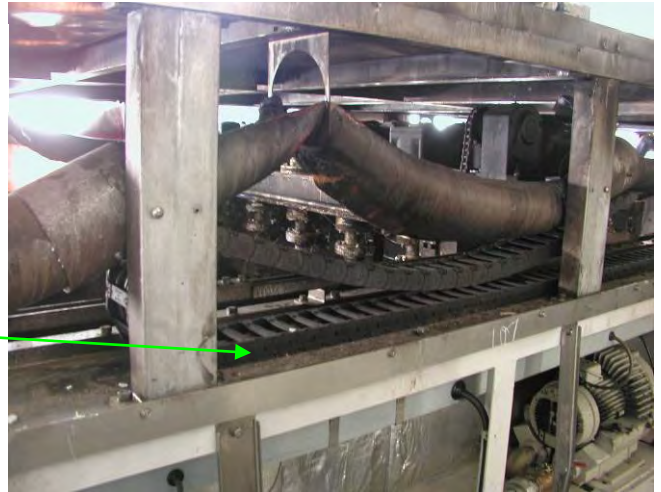
写真 6-19 生ごみ処理装置（発酵槽）をエアレーションヒータ、ブロー側から南西方向に見たところ

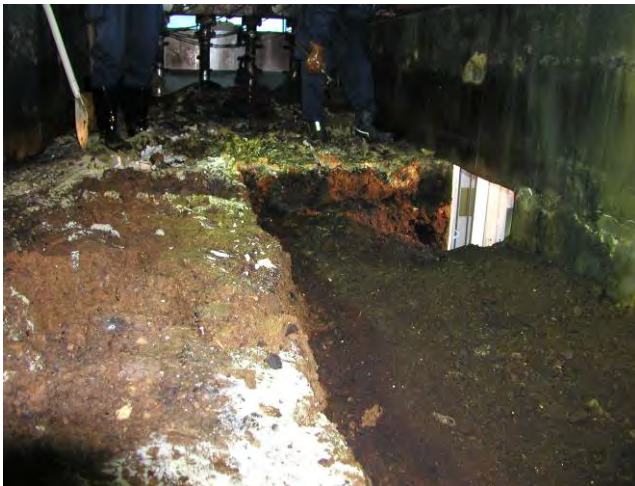
写真 6-32 生ごみ処理装置（発酵槽）内を掃除口側から見たところ（画面右半分はある深さまで既に掘り返されていた）

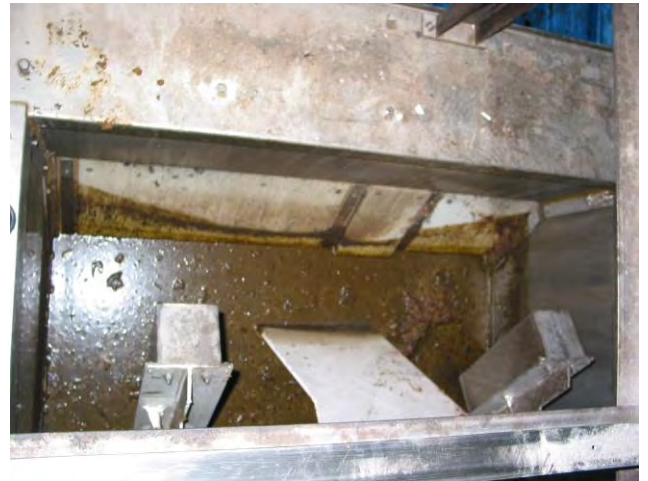
写真 6-44 乾燥槽を上から見たところ（消火水で水没している。写真では見えないが、下部にパドル翼が付いている）

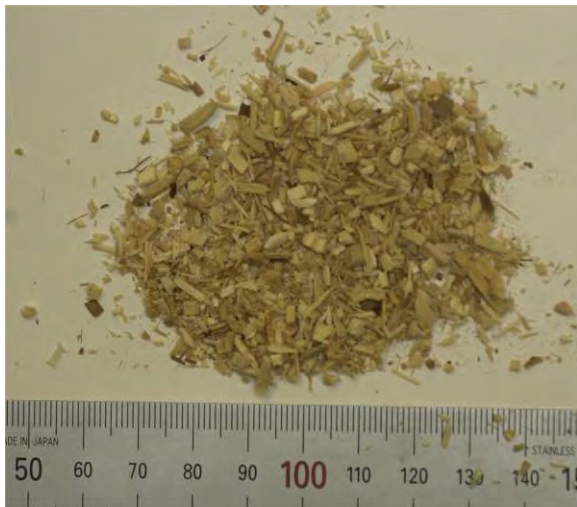
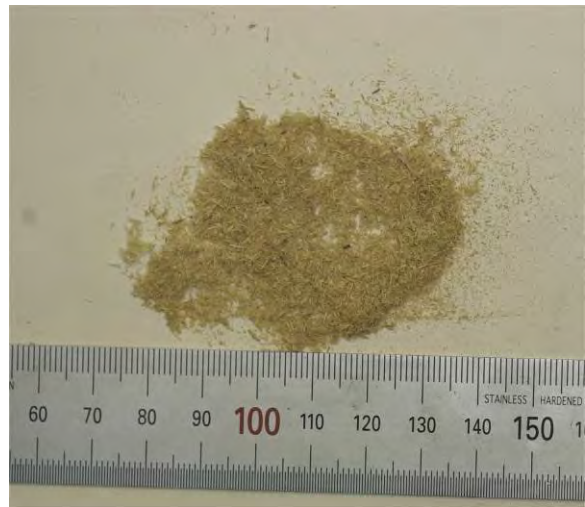
写真 8-1 おがくずの外観

●●●●から提供を受けた生ごみ処理装置に投入していたものと同等のおがくずとともに，比較のため，研究所近隣のホームセンターで入手したおがくずも試料として実験に用いた。外観を写真 8-1 に示す。

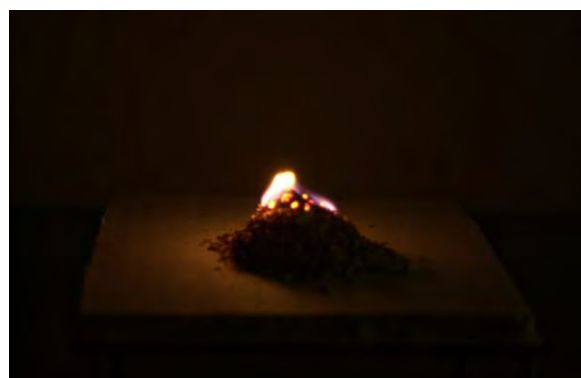
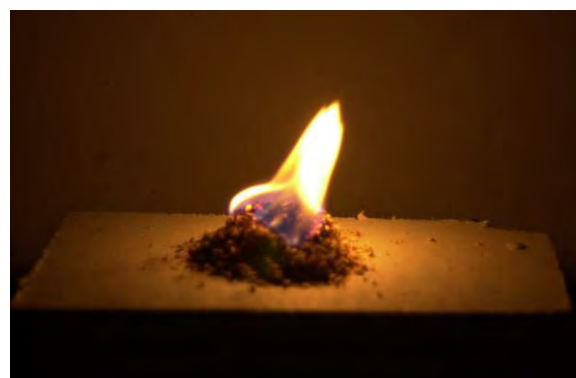
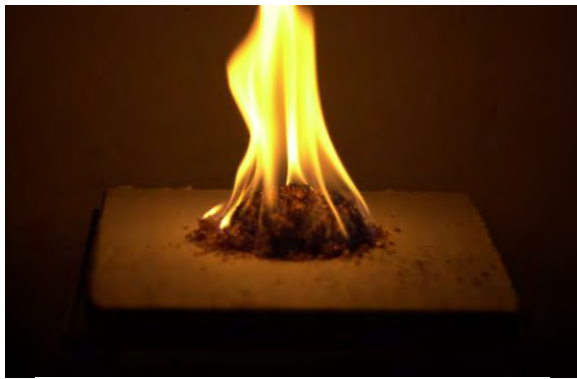
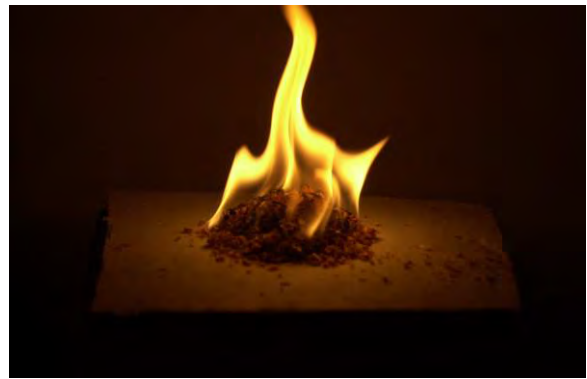
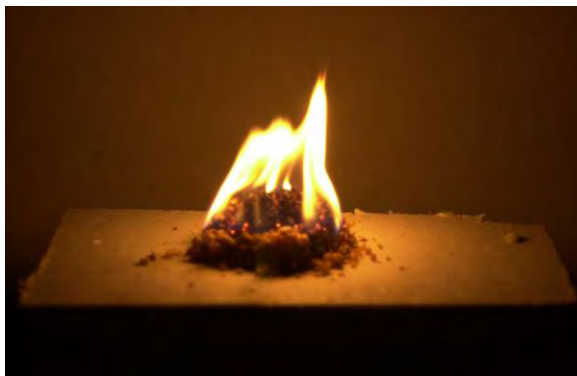
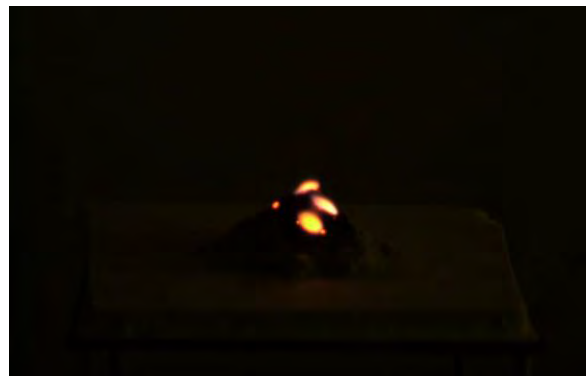
写真 8-2 燃焼の様子

おがくず単独あるいはそれに油脂を浸潤させたものを断熱材（セラミックスファイバーボード，多孔性，厚さ10 mm）に載せ，ガスマッチで着火させた場合の燃焼の様子を観察した（写真8-2）。おがくず単独の場合は，火炎は小さく，むしろくん焼することがわかった。これに対して，油脂を浸潤させた場合は，火炎は大きく，輝炎を発して燃焼することがわかった。

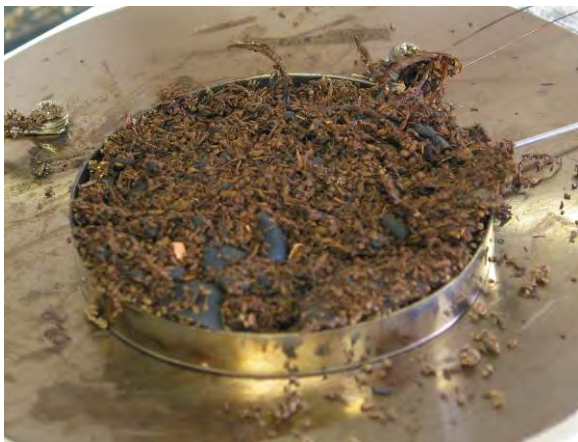
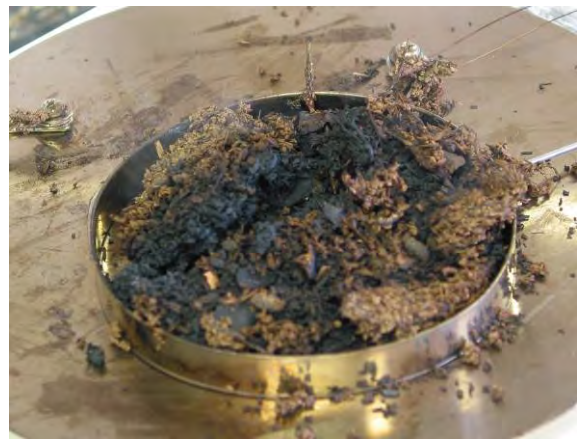
写真 8-7 家庭用生ごみ処理機で作ったコンポスト化試料について着火性を調べた実験の様子 (堆積層の厚さ 13mm) (斜め上方から撮影, 設定した熱面温度 270℃)

家庭用生ごみ処理機を使い、模擬コンポストを作製し、加熱面上で着火するかどうかを調べた (写真8-7)。

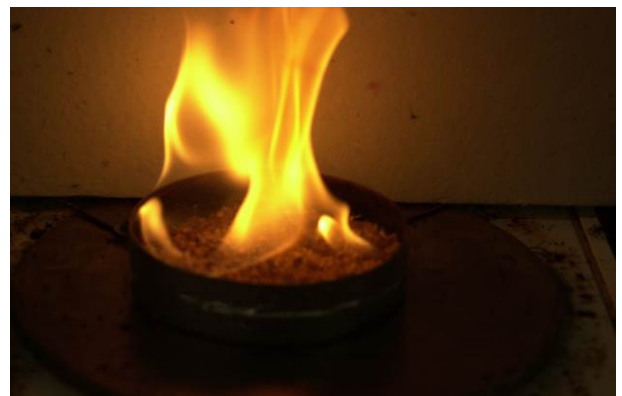
写真 8-8 実験の様子

実験の結果，150℃からすでに白煙がわずかに生じるが，300℃を超えたときに着火した。

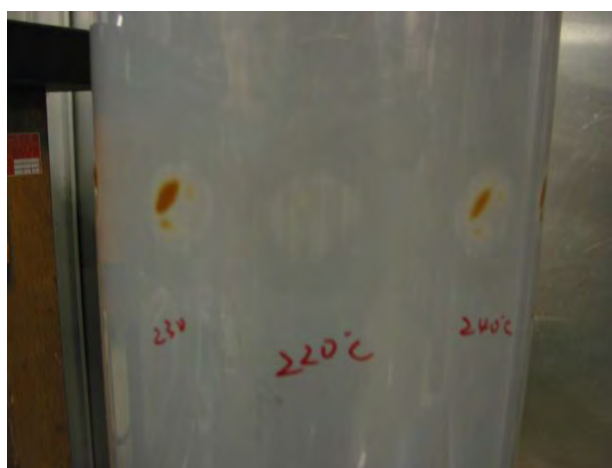
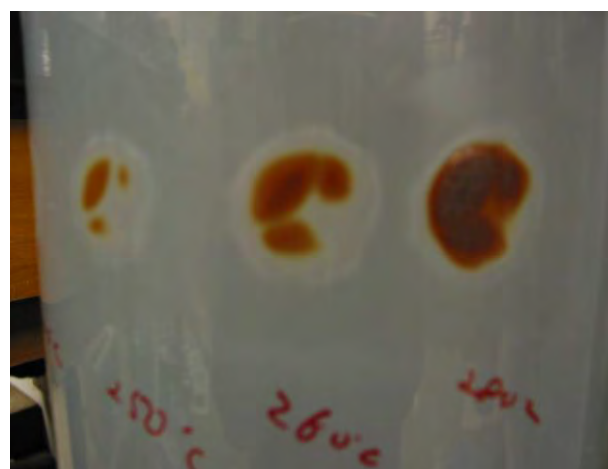
写真 8-11 加熱後の塩ビ管表面の様子

(a) 塩ビ管については、120℃以上で軟化の兆しが見られた。210℃で焦げはなかった。220℃で色が褪せた。230℃で焦げ始めた（写真8-11）。

以上のことから、実験結果と被災物の状況（写真6-18, 6-43～6-45）との比較より、爆

発前の発酵槽内の気相の温度は120℃をはるかに超え、220℃以下にあったことが推定された。

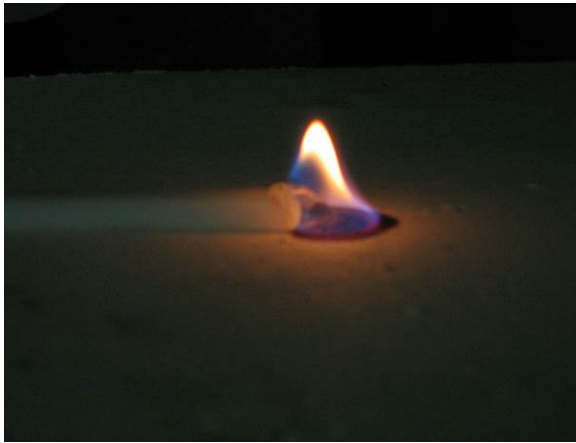
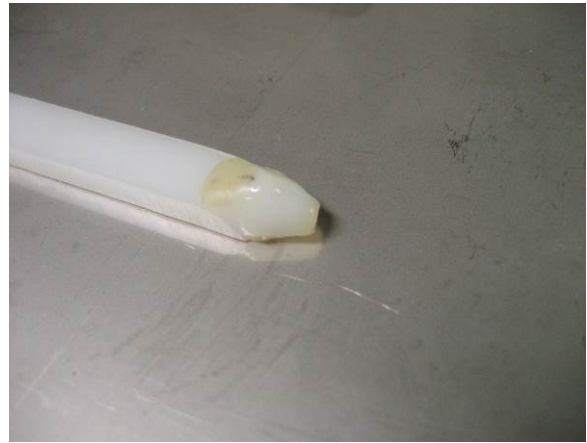
写真 8-13 高密度 PE 板の燃焼の様子

- ・ 試料：高密度 PE 板（ポリエチレン，乳白色，厚さ 5 mm×幅 10 mm，ただし，入手先は ●●●●●）
- ・ 着火方法：ガスマッチにて
- ・ 実験結果：輝炎を上げて持続的に燃焼することがわかった。燃焼中は熔融し，透明となるが，消火後，冷却するに従い固化し，乳白色に戻る。若干茶色に変色し，焦げ跡が残った（写真 8-13）。ただし，固体が熔融したところにすすが付着することで，焦げ跡のような様相になるようである。

実験結果と被災物の状況（写真 6-37）との比較より，堆積層内で高密度 PE 板は火炎を形成するには隙間がなく，あまり燃焼できず，堆積物からの熱で熔融，焦げたことが推定された。

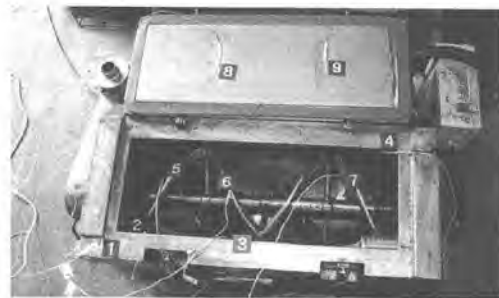
写真3 再現実験設定状況

ア 処理槽内に熱電対を10箇所設定し、同型機で一度処理されたごみ約10kgを投入後各部の温度変化について測定を開始した。(写真3参照)

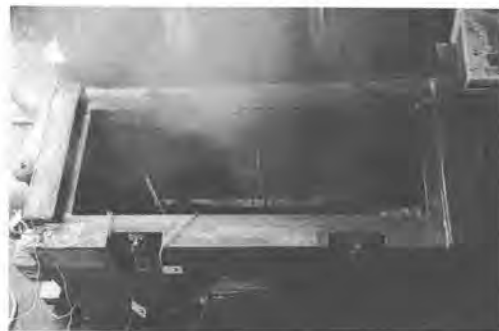
写真4 実験状況

部パッキン部分及び排気筒から刺激臭を伴う煙が出始めたため実験を中止した。この時の処理槽内の温度は236℃に達し、内部のごみは全て炭化した。(写真4参照)

*刺激臭を伴う煙が出始めている。

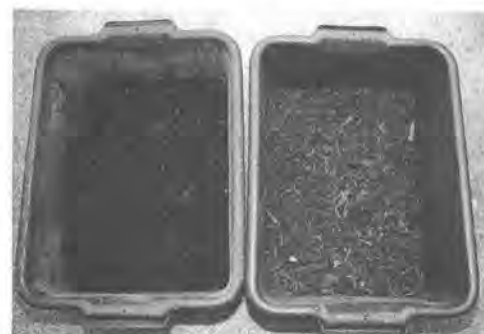
写真5 生ごみの炭化状況
(左：実験後、右：実験前)

処理槽内部のごみが炭化したことから、ごみが同槽内部で加熱される際に酸化発熱することが推察されるため、実験で使用した一度処理されたごみに含まれる成分及び発火点について当庁の消防科学研究所に鑑定を依頼した。(写真5参照)
