## 8 回収されたセグメントの破損状況調査及びセグメント及び継手の強度試験

### 8. 1 立坑及び海底地盤から回収されたセグメント

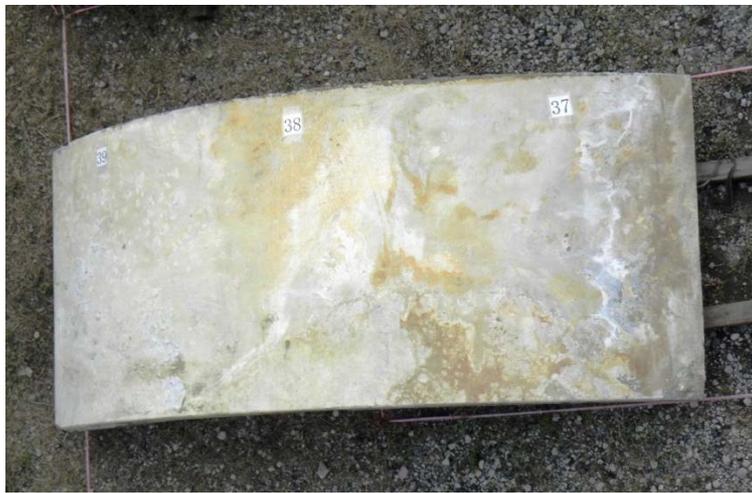
(b) 地山側

図 8.1.1 109R の A1 セグメントの破損状況

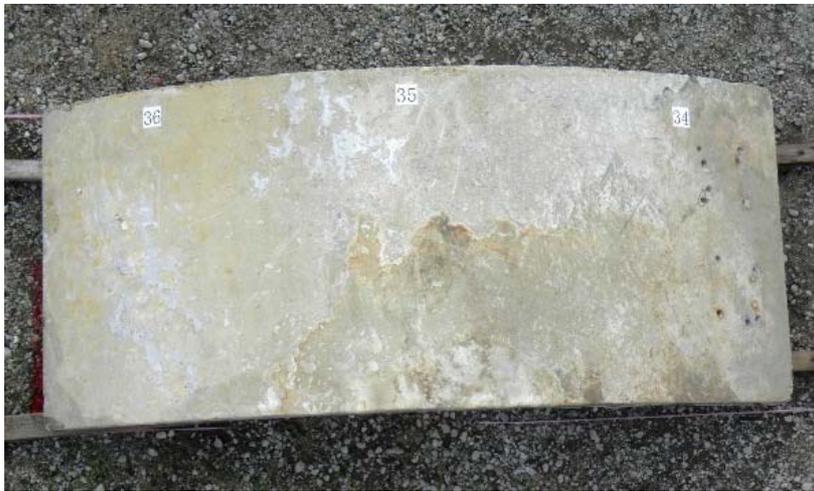
(b) 地山側

図 8.1.2 109R の A2 セグメントの破損状況

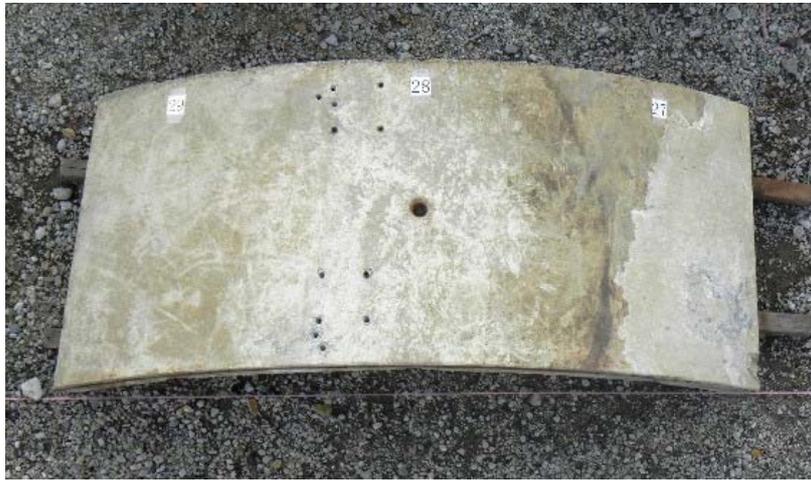
(b) 地山側

図 8.1.4 109R の B2 セグメントの破損状況

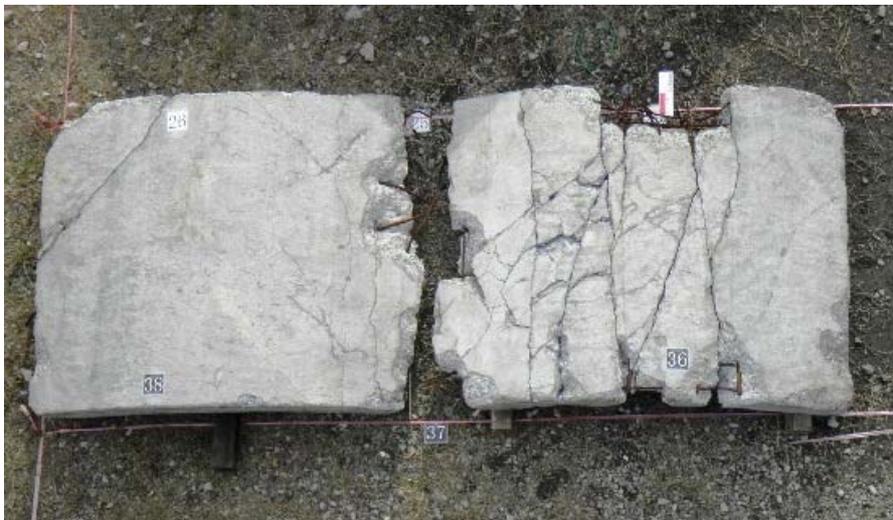
(b) 地山側

これらの図から、111R よりも 110R の損傷が激しいことがわかる。110R では、K セグメントを除く A1, A2, B1, B2 セグメントがすべてほぼ中央部で破壊していた。

なお、A1, A2, B1 セグメントについては、コンクリート部とともに鉄筋も全て中央部で破断していたが、B2 セグメントについては、コンクリート部は破断していたが鉄筋は破断せずに繋がったままであった。これは B2 セグメントの変形が先に進み、その後、一気に A1, A2, B1 セグメントが破壊した可能性があることを示唆している。

図 8.1.6 110R の A2 セグメントの破損状況

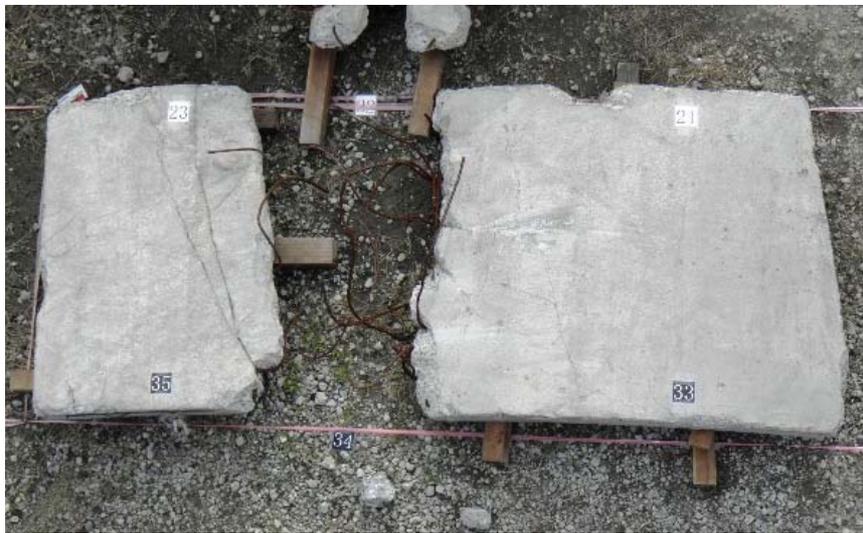
(b) 地山側

図 8.1.7 110R の B1 セグメントの破損状況

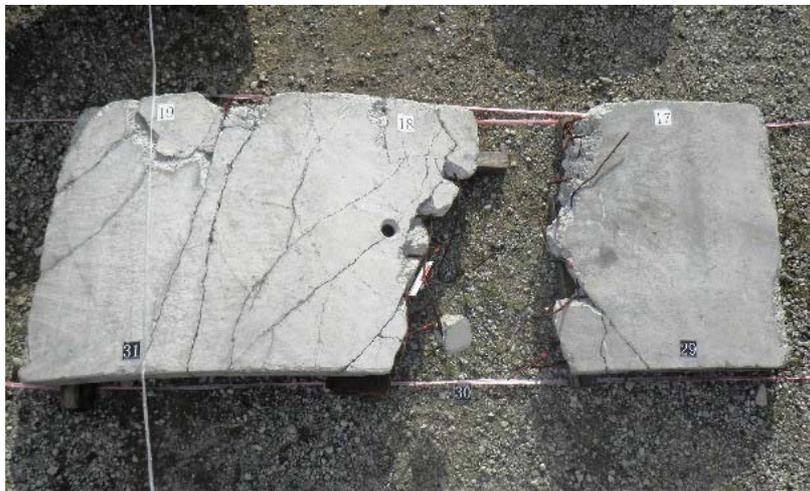
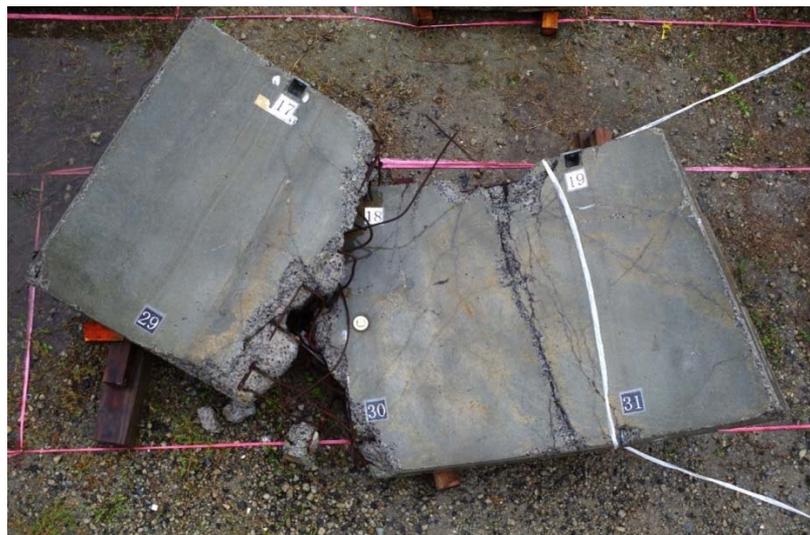
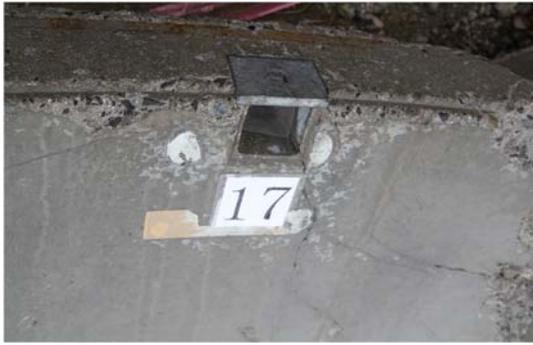
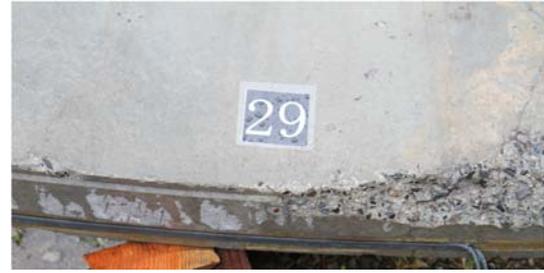
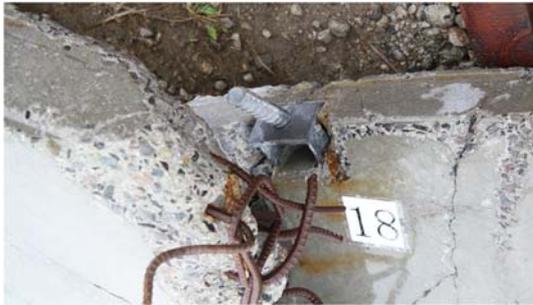
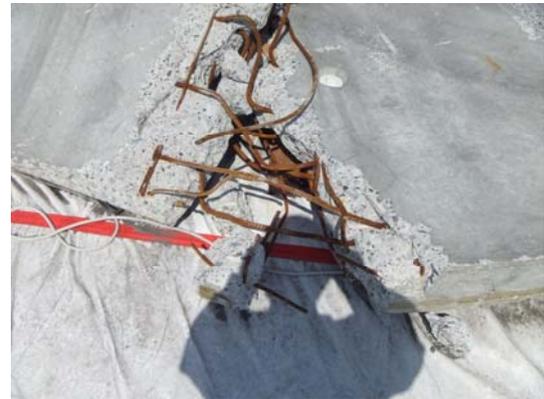
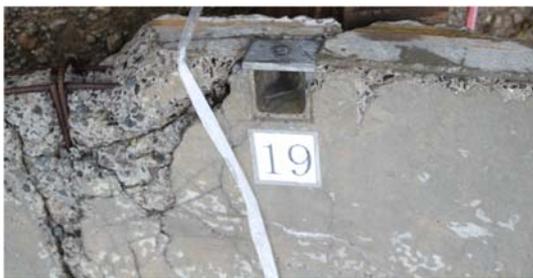
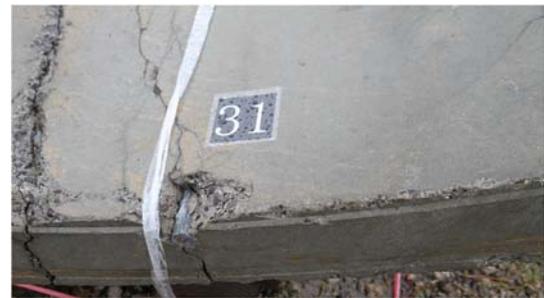
図 8.1.8 110R の B2 セグメントの破損状況

110R の B2 セグメントのボルトボックスは、坑内側のコンクリート面から剥離し、浮き上がっている。ボルトボックスに引張りとはく離の方向に力がかかっていると認められる。

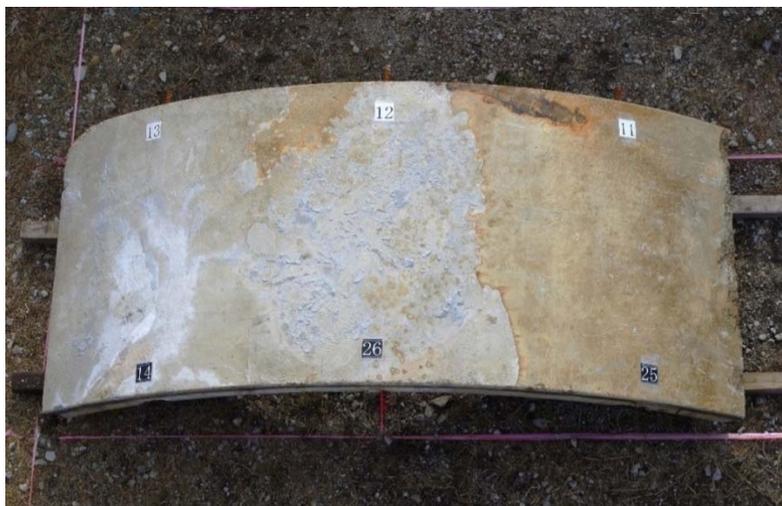
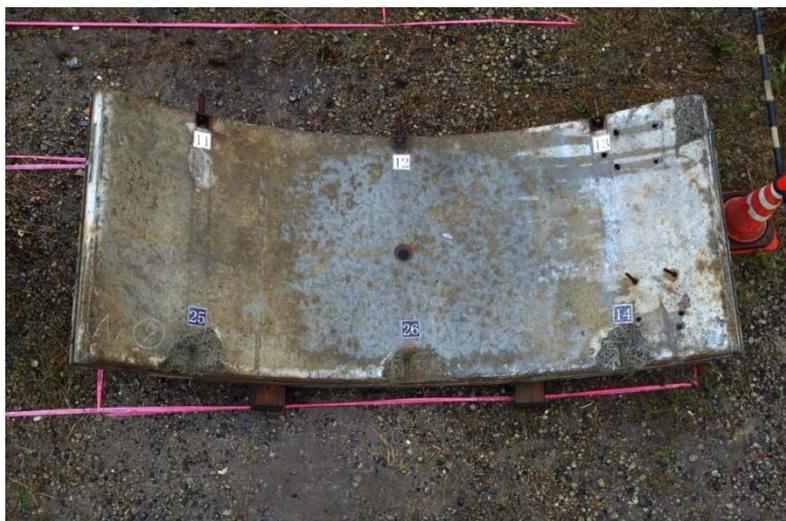
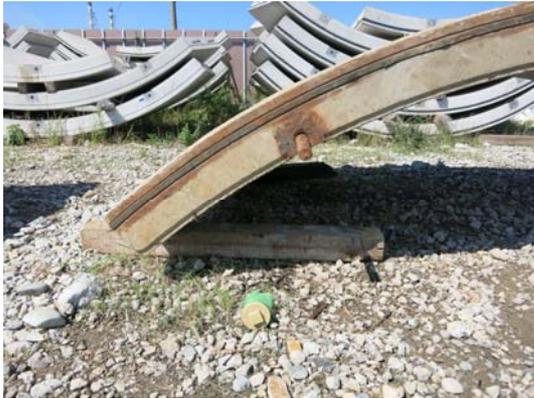
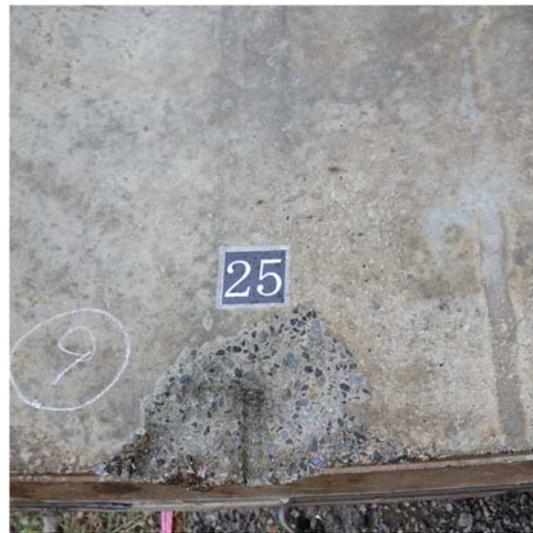
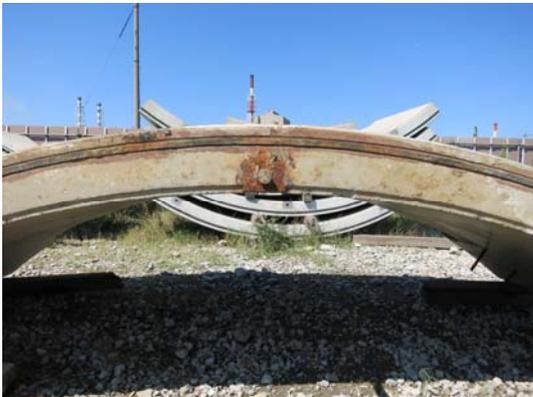
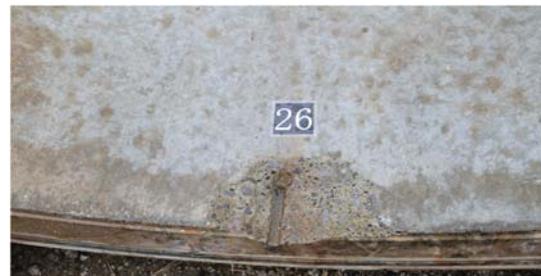
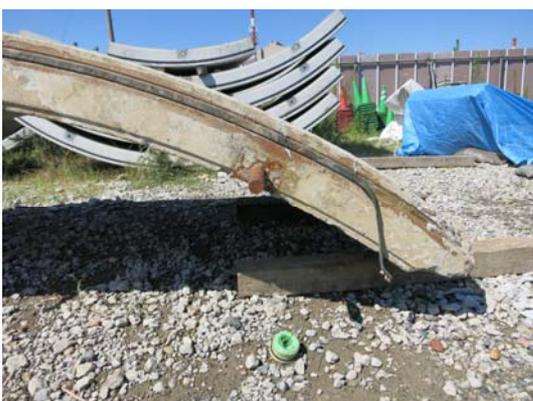
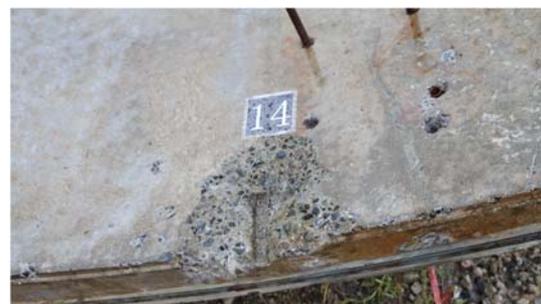
図 8.1.10 111R の A1 セグメントの破損状況

全体としては、111R (110R と 111R 間) ではボルトインサート部においてコーン破壊が多く見られているが、110R (109R と 110R 間) ではボルトインサート内でボルトが破断している箇所が多く見られた。

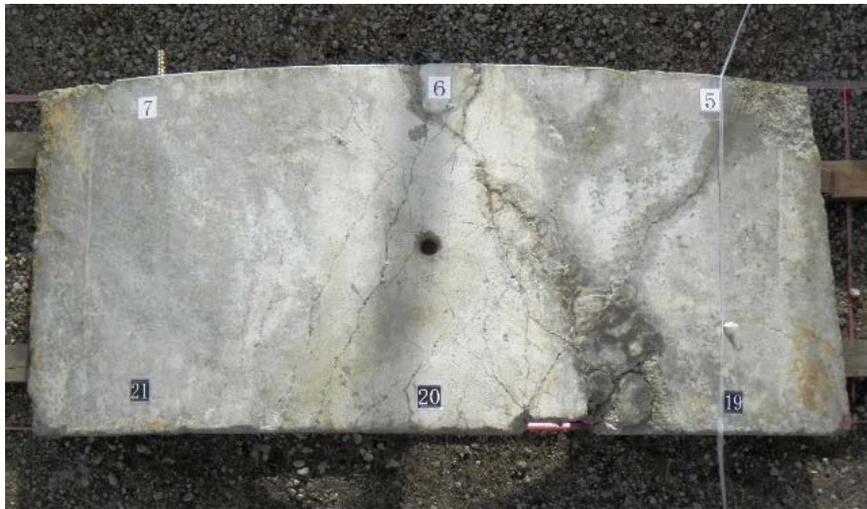
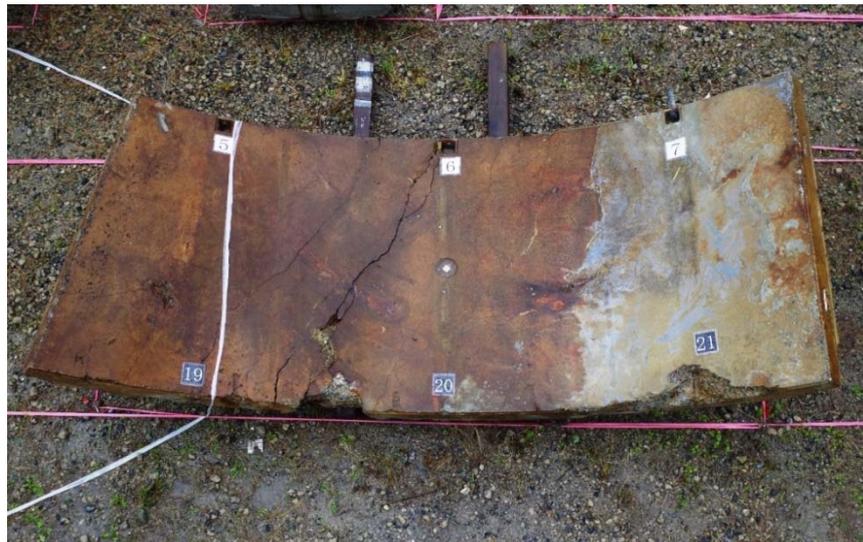
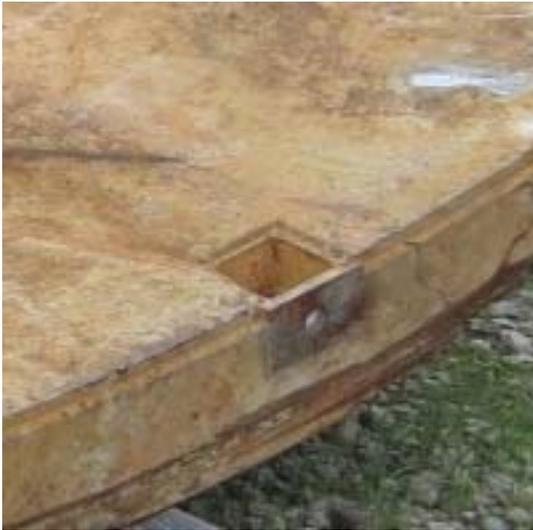
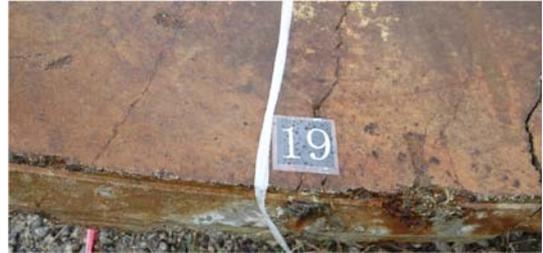
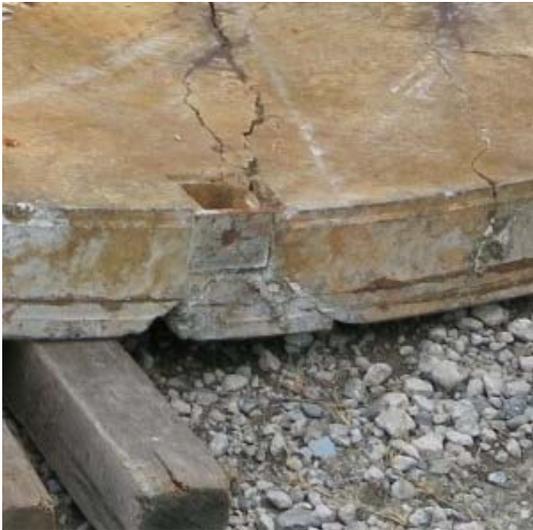
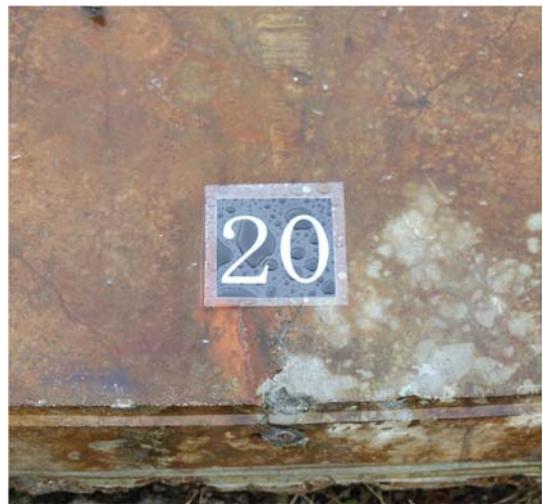
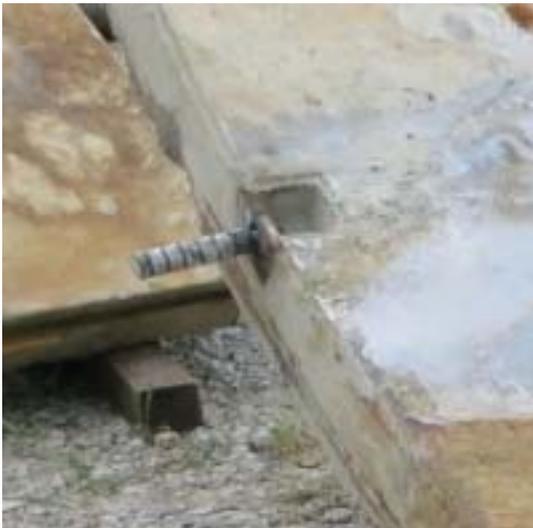
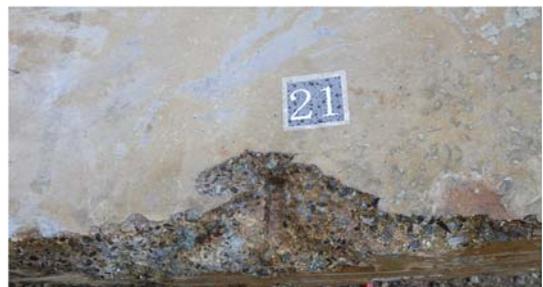
図 8.1.12 111R の B1 セグメントの破損状況

111R の B1 及び B2 セグメントの継ぎ手部に着目すると、図 8.1.20 内に示す赤丸印の継ぎ手部において 111R の K セグメントに向かう方向にボルトのねじ山痕が明瞭に確認できた。また、それぞれに対応する破断したボルトインサート部は、ねじ山痕がある方向と反対側に若干のすき間が見られた。つまり、111R の K セグメントが抜け始めるにともない、111R の B1 及び B2 セグメントが坑内側に変位していると認められる。この時点で、上記赤丸箇所のボルトが破断したと考えられる。

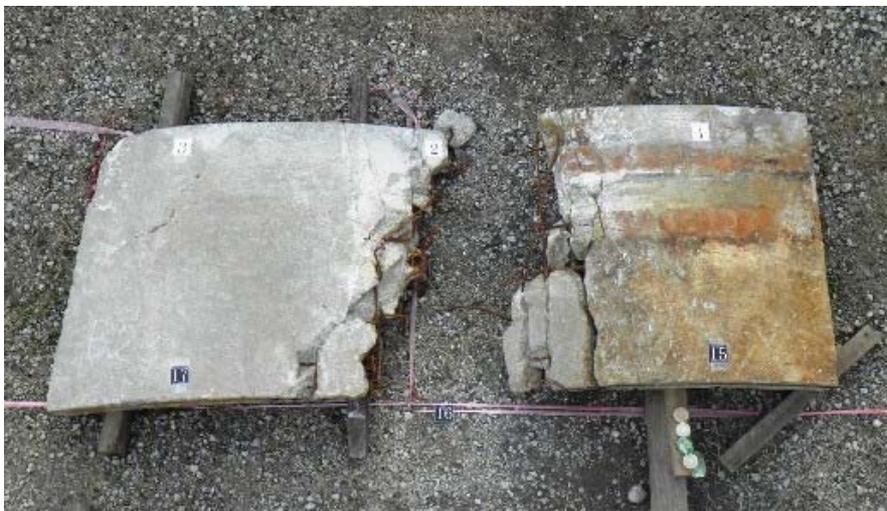
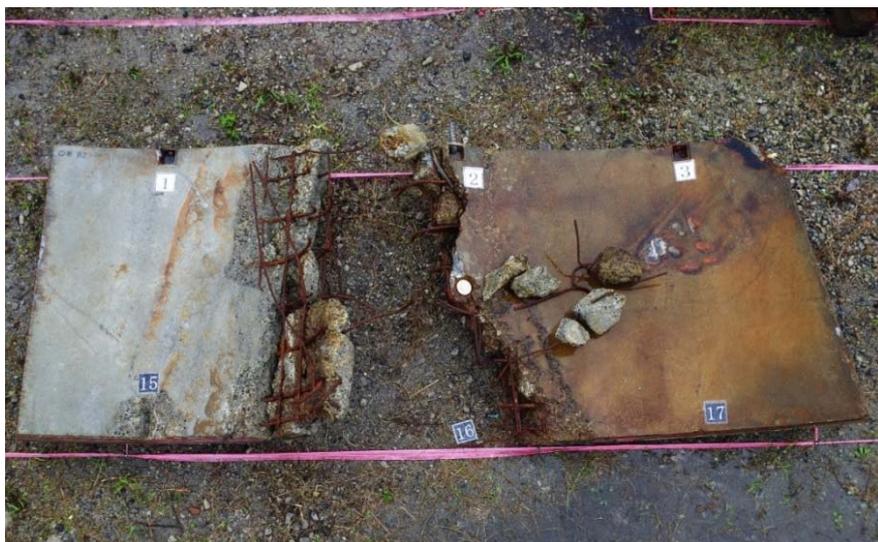
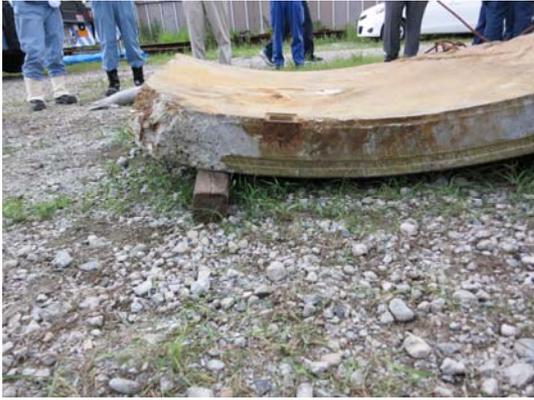
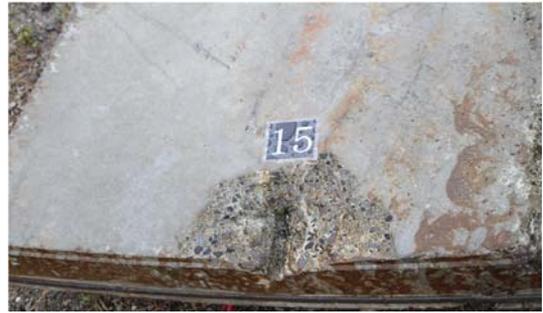
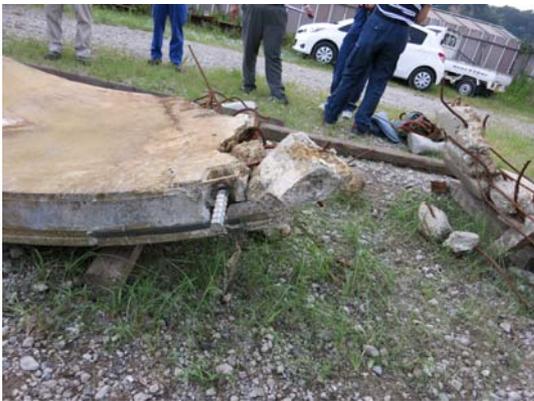
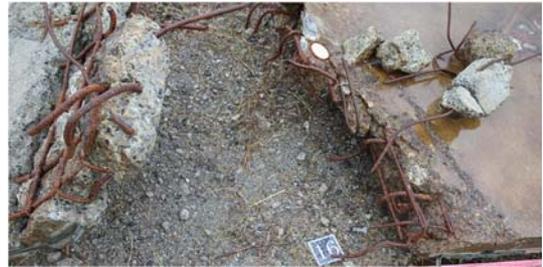
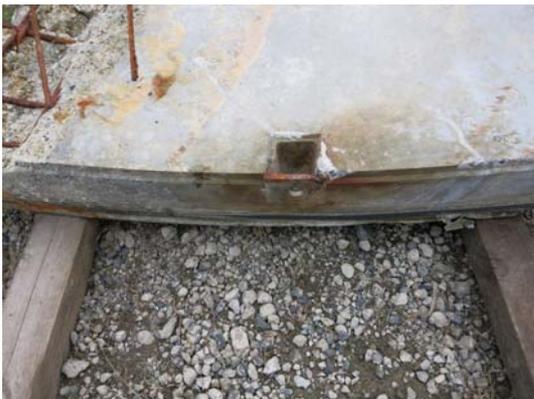
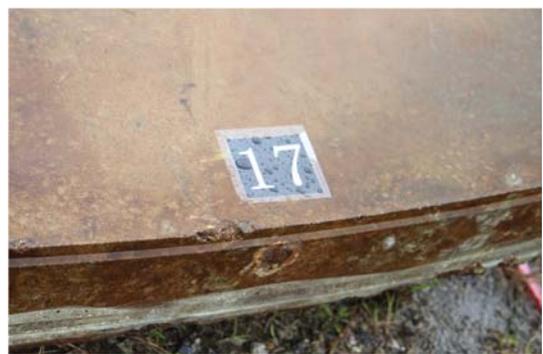
図 8.1.13 111R の B2 セグメントの破損状況

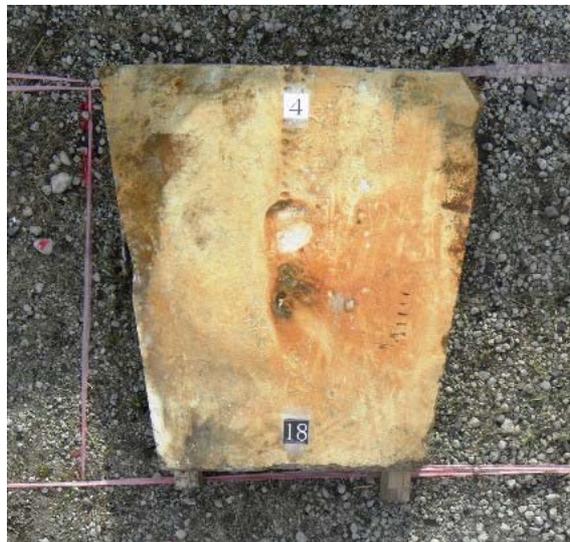
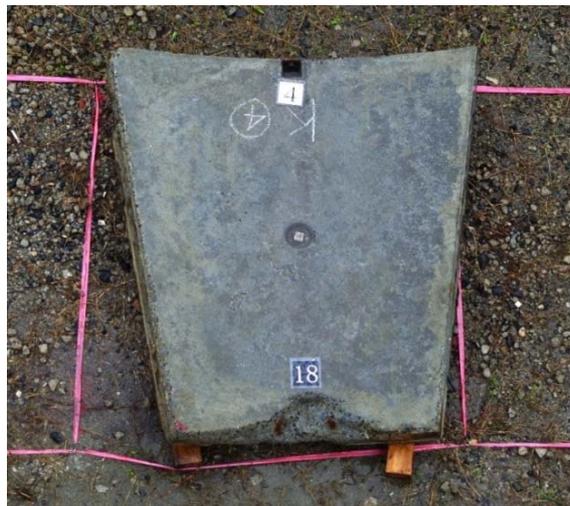
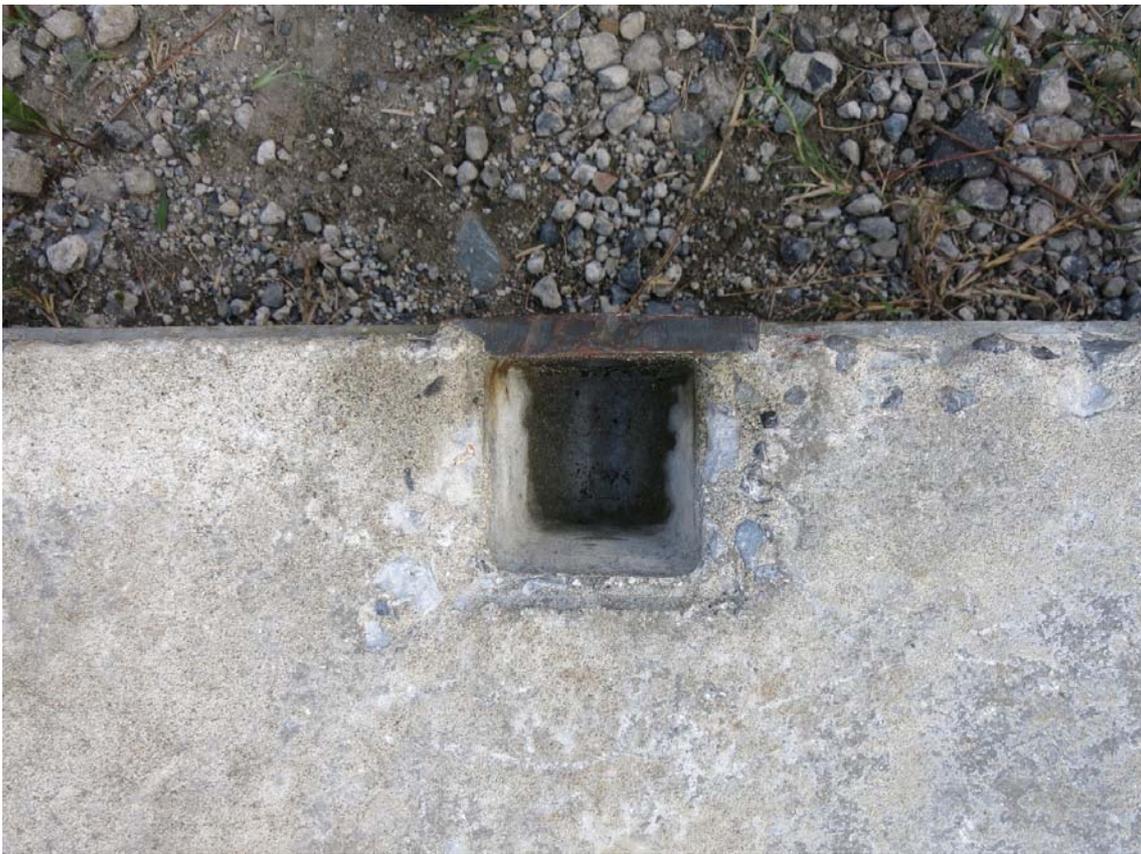
図 8.1.14 111R の K セグメントの破損状況

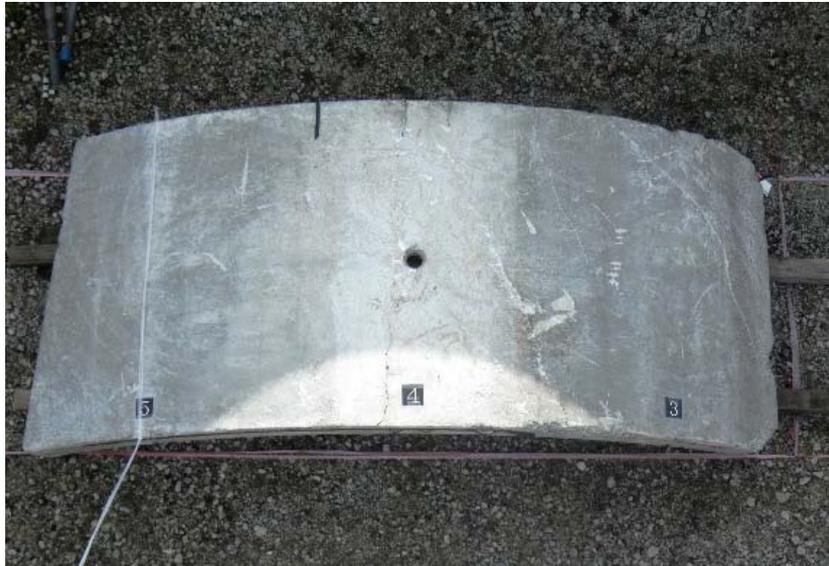
図 8.1.15 112R の B2 セグメントの破損状況

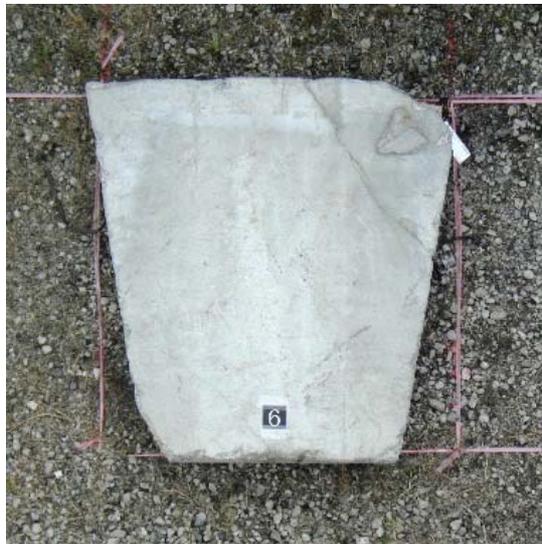
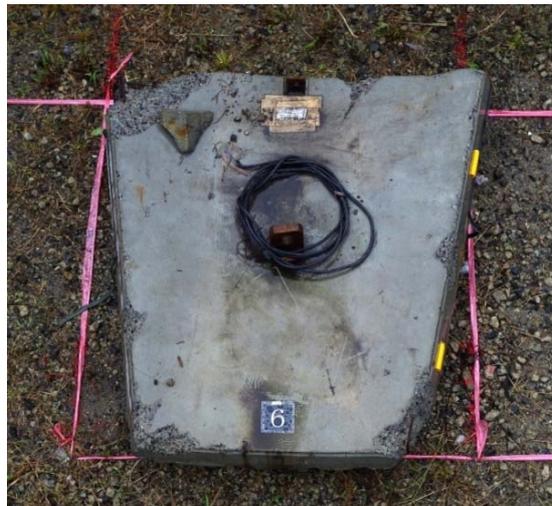
図 8.1.16 112R の K セグメントの破損状況

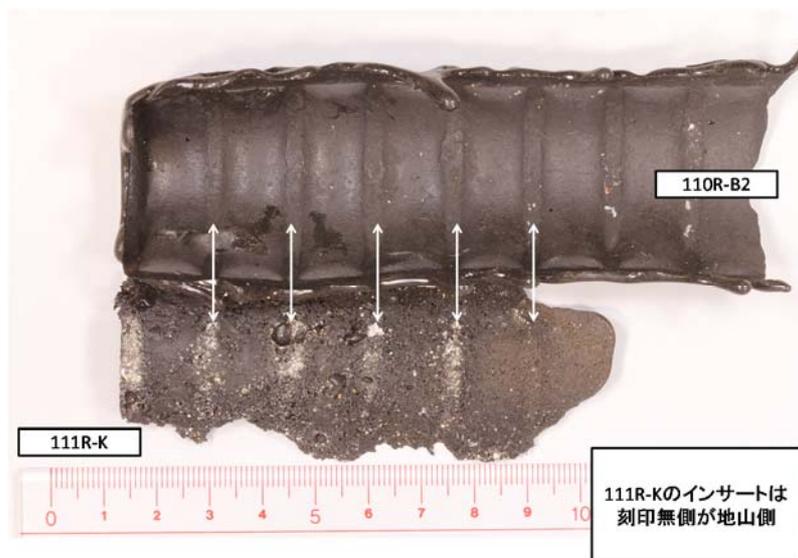
110R の B2 セグメントのボルトボックスに残存した 111R の K セグメントのボルトインサートを観察すると（図 8.1.22 参照），刻印が有る側面と刻印が無い側面で節目の位置が異なることが分かった。そこで，図 8.1.23 に示すように，111R の K セグメントのコーン破壊の面とボルトインサートのレプリカを採取し，刻印と節目の位置を一致させれば，破壊前のボルトインサートの位置が分かり，合わせてボルトがどの方向に曲げられたかを推定できる。

図 8.1.24 111R の K セグメントのボルトインサート部のレプリカと 110R の B2 のボルトボックスに引抜けた形で残存していた 111R の K セグメントのボルトインサートのレプリカ

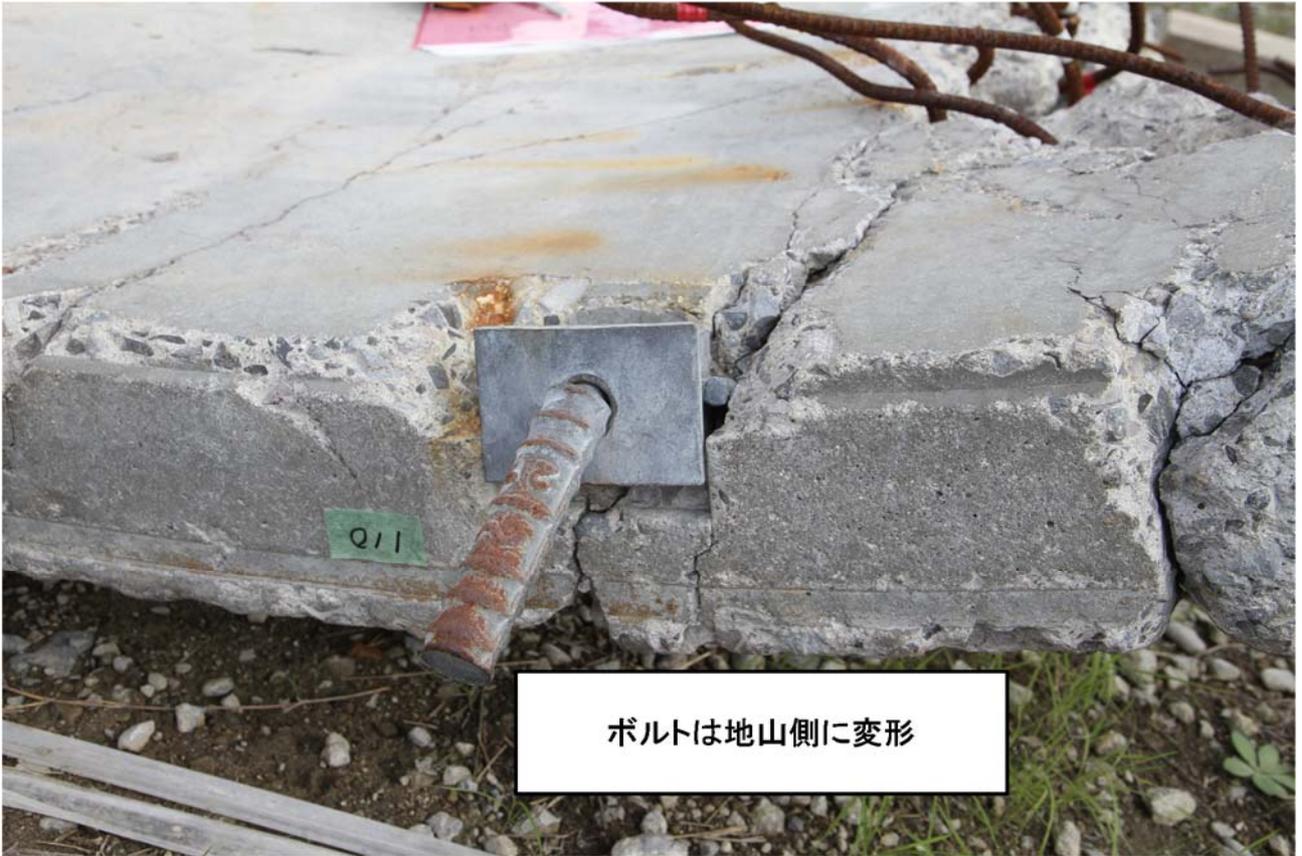
図 8.1.25 110R の B2 のボルトボックスに引抜けた形で残存していた 111R の K セグメントのボルトインサートの推定される災害発生直後の向き（ボルトは地山側に変形している。）

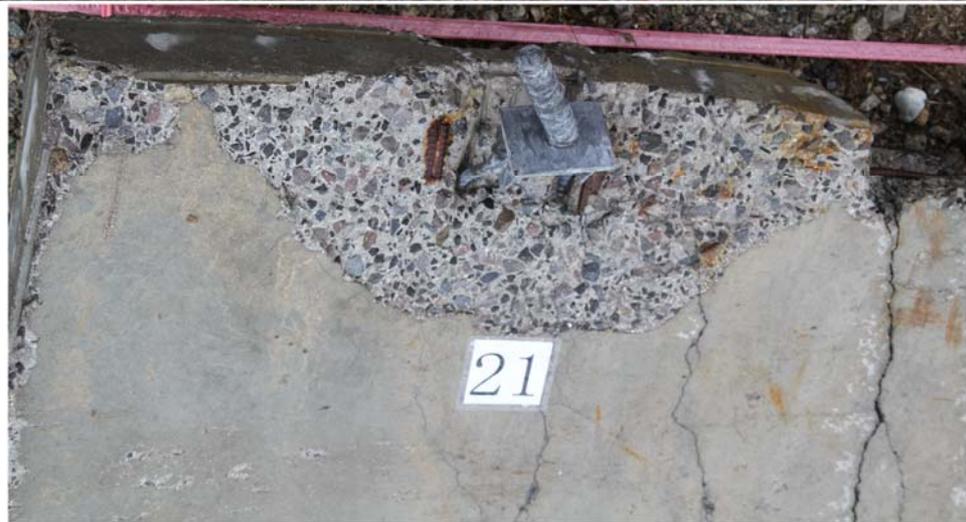
図 8.1.27 レプリカの採取箇所（111R の B1 セグメントのボルトインサート部）  
（110R の B1 のボルトボックスに，111R の B1 セグメントのボルトインサートが引抜けた形で残存していた）

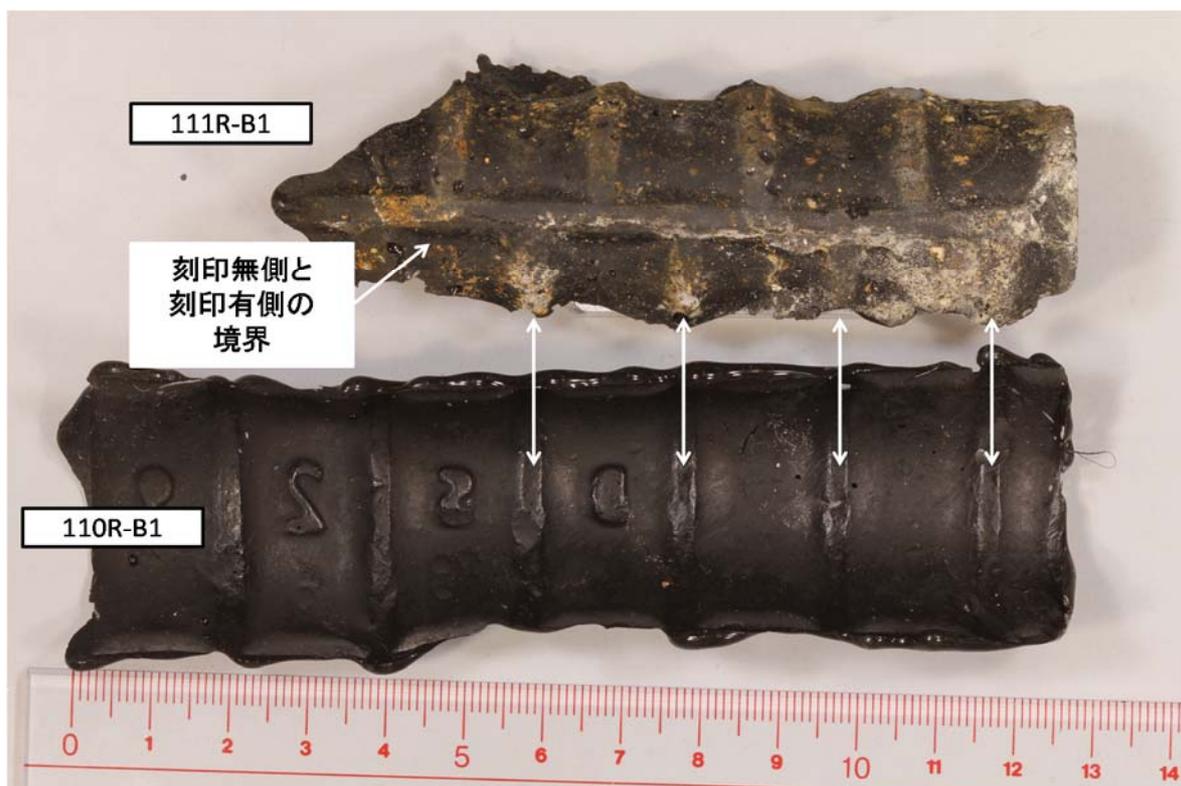
これについても先ほどと同様、コーン破壊面とボルトインサートのレプリカを採取し、破壊前のボルトインサートの位置を推定した。図 8.1.28、図 8.1.29 にその結果を示しているが、刻印が無い側面と有る側面の境界も見受けられる。したがって、図 8.1.30 に示すように、破壊前のボルトインサートの位置が推定され、ボルトは坑内側に変形していると推察される。同箇所は、ボルトボックスも坑内側に大きく変形し、ボルトも同方向に変形していることから、変位速度が遅い状態で荷重を受けていたものと推察される。つまり、111R の K セグメントが抜け出そうとし、111R の B1 と B2 が坑内側に垂れ下がるが、この箇所において、110R と 111R が崩壊するまでの間、荷重を受け持っていたものと考えられる。

図 8.1.28 111R の B1 セグメントのボルトインサート部のレプリカと 110R の B1 のボルトボックスに引抜けた形で残存していた 111R の B1 セグメントのボルトインサートのレプリカ

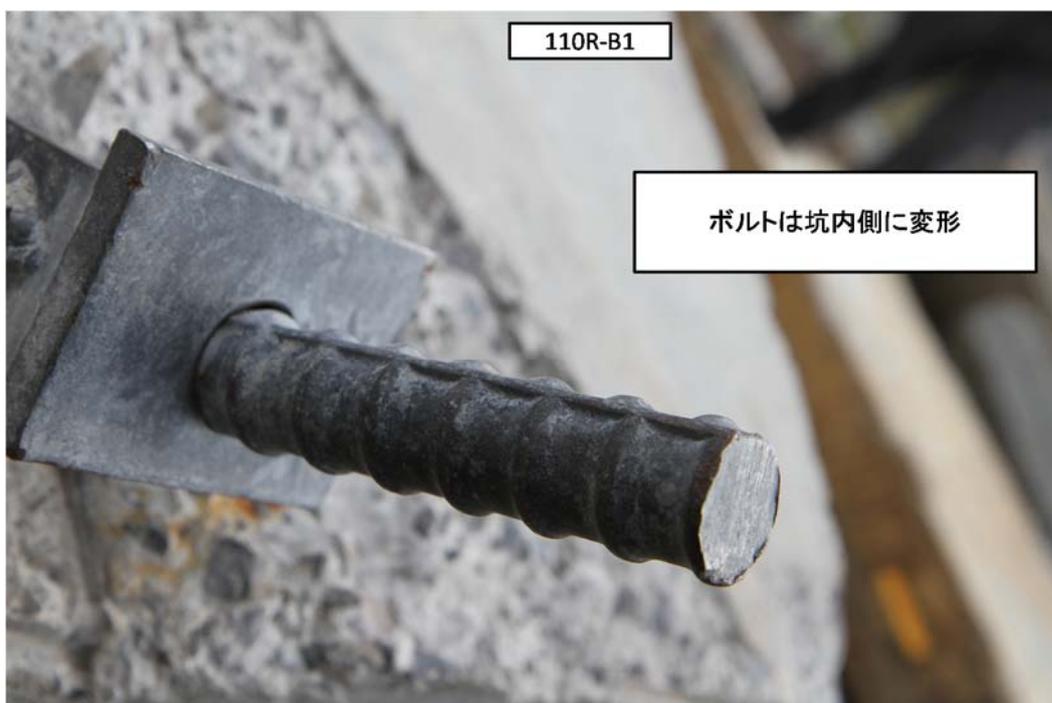
図 8.1.30 110R の B1 のボルトボックスに引抜けた形で残存していた 111R の B1 セグメントのボルトインサートの推定される災害発生直後の向き（ボルトは坑内側に変形している。）

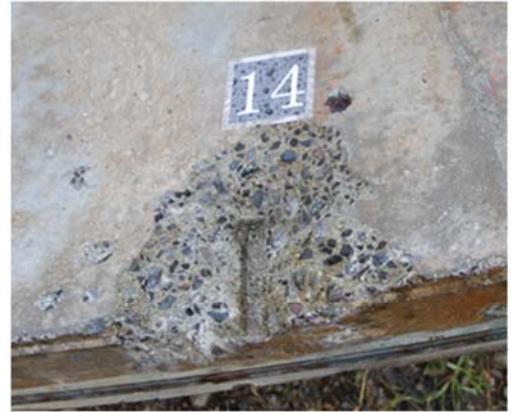
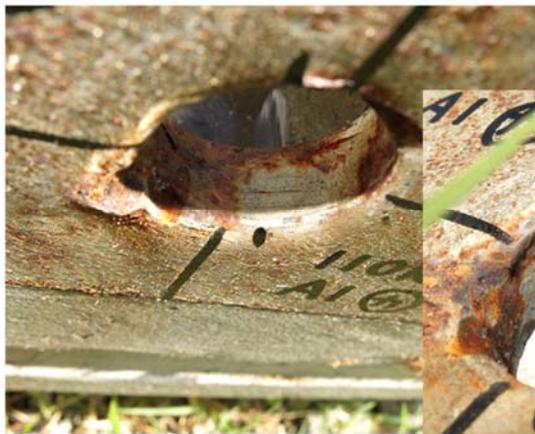
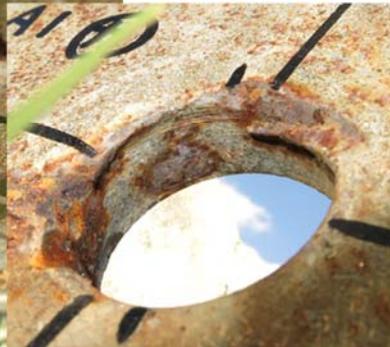
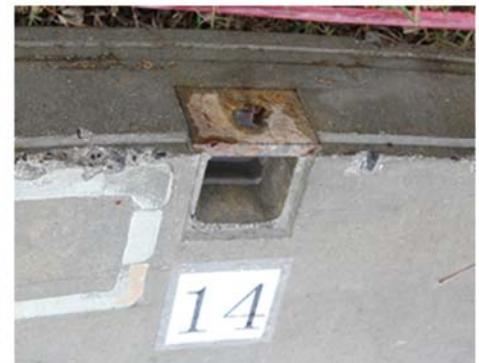
**ボルトインサート部のコーン破壊とボルトの破断の両方が発生する方向に力が加わったと考えられる。**

図 8.1.32 111R の A1 のボルトインサート部と 110R の A1 のボルトボックスの状況

図 8.1.32 は、111R の A1 と 110R の A1 のリング継手を示している。特徴的である点として、ボルトインサート部はコーン破壊の様相を呈し、ボルトが消失しているにもかかわらず、ボルトボックスはほぼ健全である点である。

また、ボルト穴を見ると、ボルトのネジ山の痕跡が 2 箇所見受けられ、ボルトインサートが引き抜かれる方向とボルトが破断する方向と 2 段階の変形を呈したものと推察される。

ボルトが消失していることから、ボルトが破断したものと考えられるが、ボルトボックスが健全であることから、破断時点の変形速度が大きかったものと考えられる。

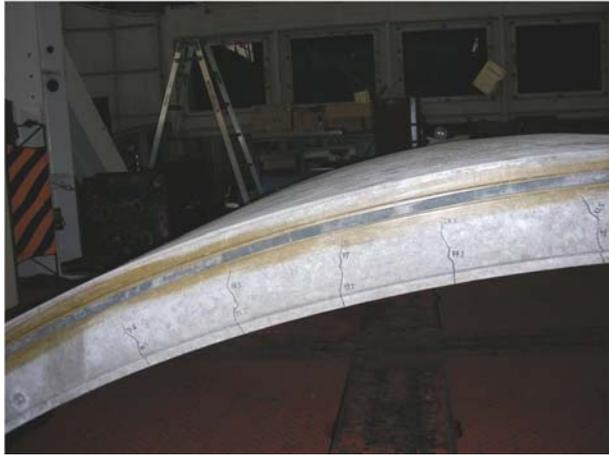
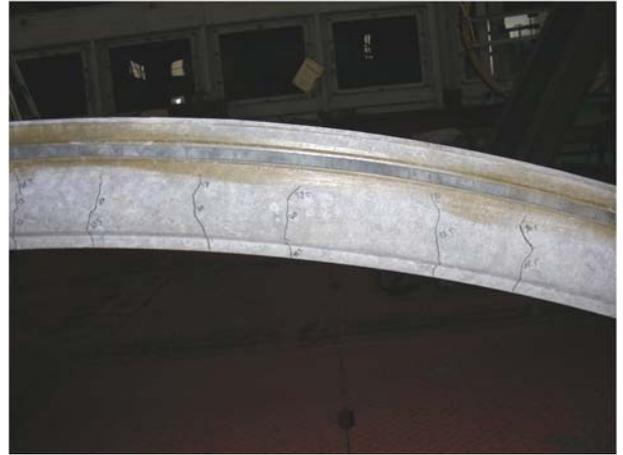
(a) 坑口側

写真 8.2.3 から写真 8.2.5 に A1-1 から A1-3 までの単体曲げ試験後のセグメントのひび割れ発生状況の写真を示す。坑口側つまりボルトインサートが設けてある箇所も同様に、まずセグメント中央のボルトインサートの左右端からひび割れが発生し、続いて载荷丸棒直下からひび割れが発生する傾向にあった。

写真 8.2.4 A1 セグメント(A1-2)の単体曲げ試験後のひび割れ発生状況

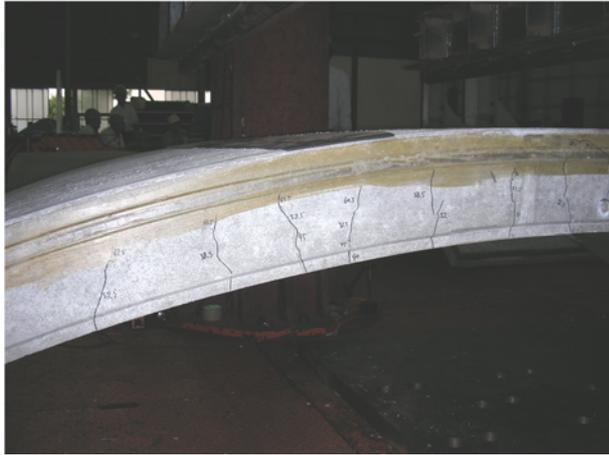
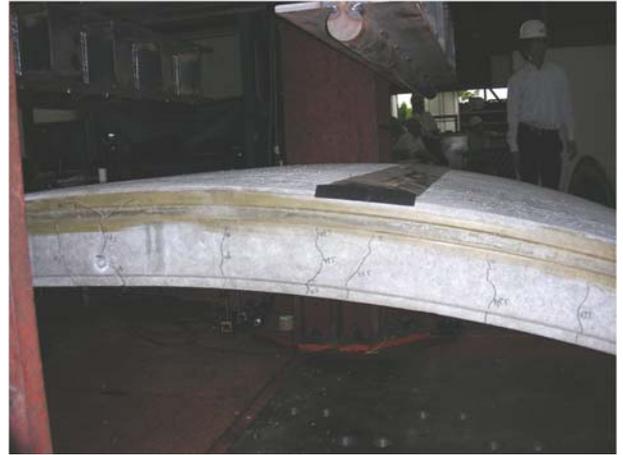
(a) 坑口側

写真 8.2.5 A1 セグメント(A1-3)の単体曲げ試験後のひび割れ発生状況

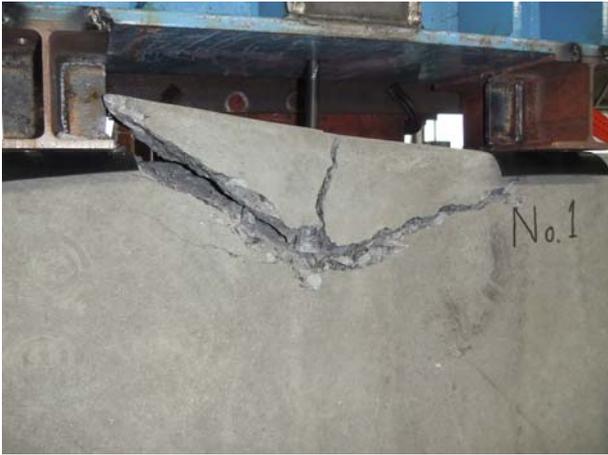
(a) 坑内側

写真 8.3.2 から写真 8.3.4 に A2-No.1 から A2-No.3 の試験後の写真を示す。A2-No.1 のみボルトインサート部が完全にセグメントから剥離していた（写真 8.3.2(b), (f)参照）が、A2-No.2, A2-No.3 についてはボルトインサート部とセグメントのコンクリート部分が完全に剥離していなかった（写真 8.3.3(f), 写真 8.3.4(f)参照）。破壊面は、ボルトインサート部の底部から約 45° に走っている（写真 8.3.2(e), 写真 8.3.3(e), 写真 8.3.4(e)参照）が、鉄筋とコンクリートの境界面まで破壊面が到達すると約 30° まで破壊面が緩やかになり（写真 8.3.2(f)参照）、鉄筋とコンクリートの境界に沿って破壊面が広がる（写真 8.3.3(d), (f), 写真 8.3.4(d)参照）。このため、厳密に 45° で破壊面が表面に出現せず、表面に見える破壊面の角度は水平面から 30°（ボルトインサートの長軸から 60°）又はそれよりも小さい角度で破壊しているように見える（写真 8.3.2(a), (c), (d), 写真 8.3.3(a), (b), (c), 写真 8.3.4(a), (b), (c)参照）。

写真 8.3.2 ボルトインサートの引抜き試験後の写真 (A2-No.1)

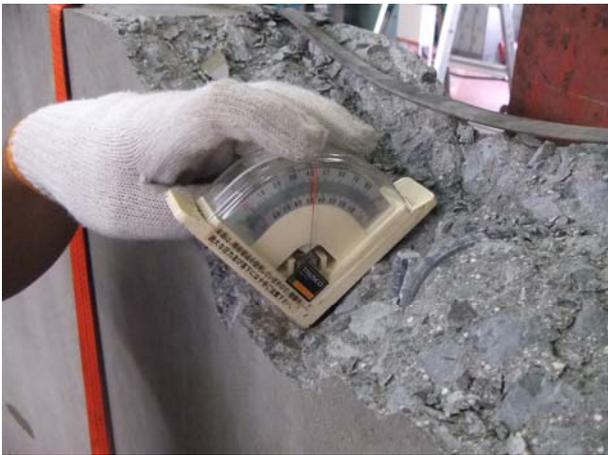
(e) 坑内側 破壊面の角度 (約  $43^{\circ}$ )

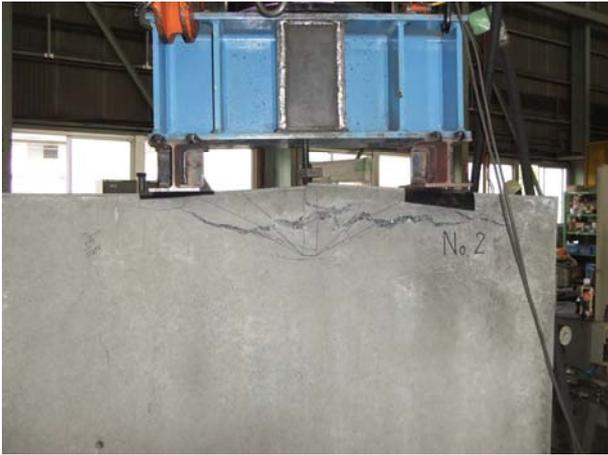
(a) 坑内側

写真 8.3.3 ボルトインサートの引抜き試験後の写真 (A2-No.2)

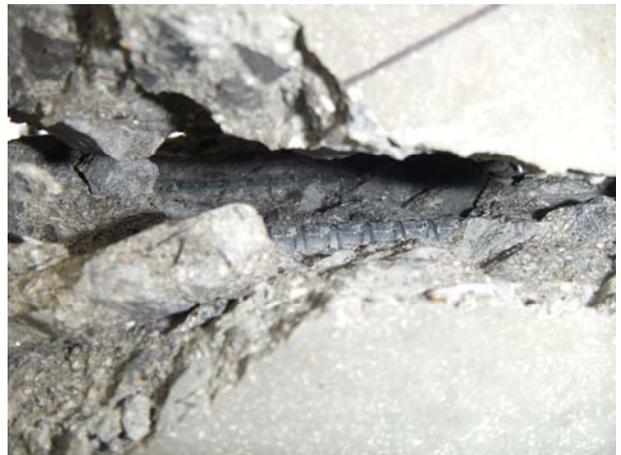
(d) 鉄筋とコンクリートの境界面で剥離

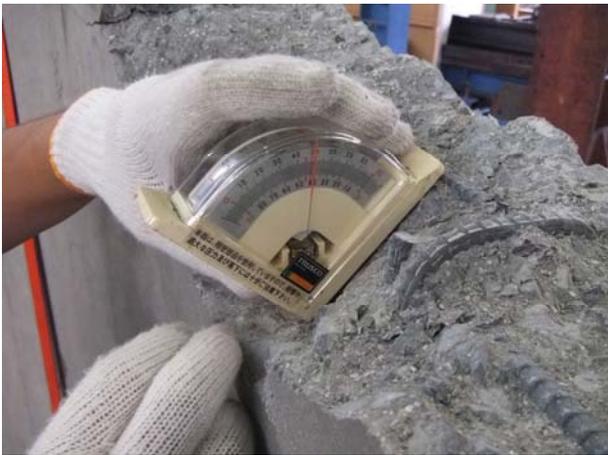
(e) 坑内側 破壊面の角度 (約 48°)
